UNA TRADICIÓN PARA LA CONSERVACIÓN: EL USO DE LA TALAVERA EN INMUEBLES ANTIGUOS

INFORME FINAL

DIRECCIÓN DE PATRIMONIO MUNDIAL
INSTITUTO NACIONAL DE ANTROPOLOGÍA E HISTORIA

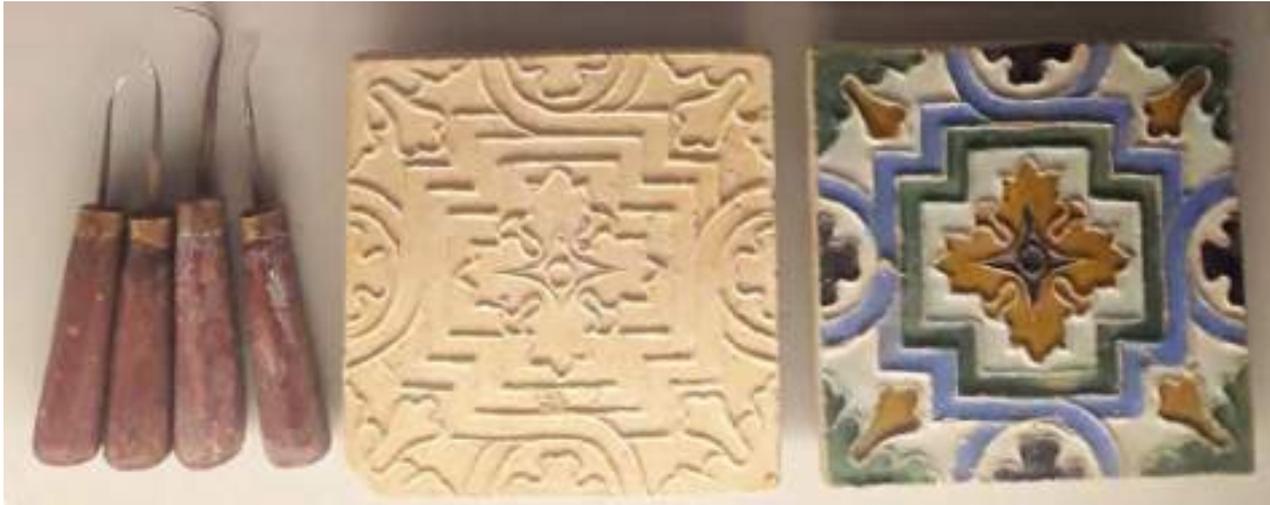
- **Azulejo de cuenca.** Realizado estampando con un molde de madera, dejando un diseño en bajorrelieve. Se conocen pocos ejemplos, uno de ellos son los querubines del lambrín de la Capilla del Rosario.

Ilustración 1. Azulejo de cuenca, garfios para realizar los moldes, placa con impresión del molde y azulejo finalizado. Museo del Greco. Exposición temporal de Atifles y vedríos. La técnica del azulejo. Rosalina Aguado Gómez. Ministerio de Cultura y Deporte. Gobierno de España.

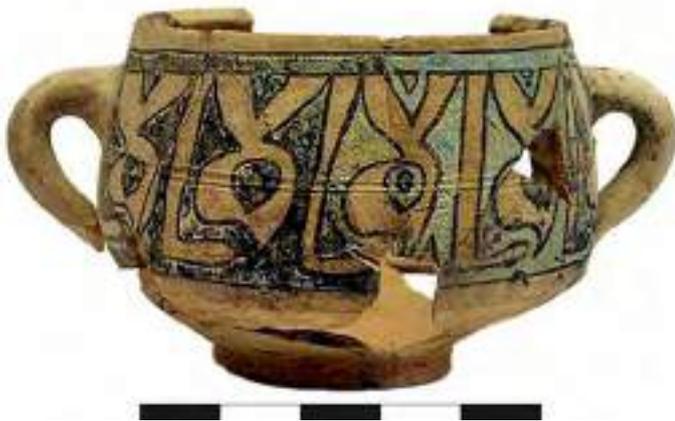
– **Azulejo de cuerda seca.** Técnica en la que se perfilaba el diseño en la pieza de barro aún sin cocción, utilizando una mezcla de grasa y magnesio, y se llenaban los espacios intermedios con colores minerales muy diluidos. Durante la cocción el manganeso y la grasa se fundían dejando líneas casi negras.

Ilustración 2. Taza decorada con técnica de cuerda seca. Foto: Alberto Moraleda, 2016. (De la Llave Muñoz, Moraleda Olivares, & Escobar Requena, 2016).

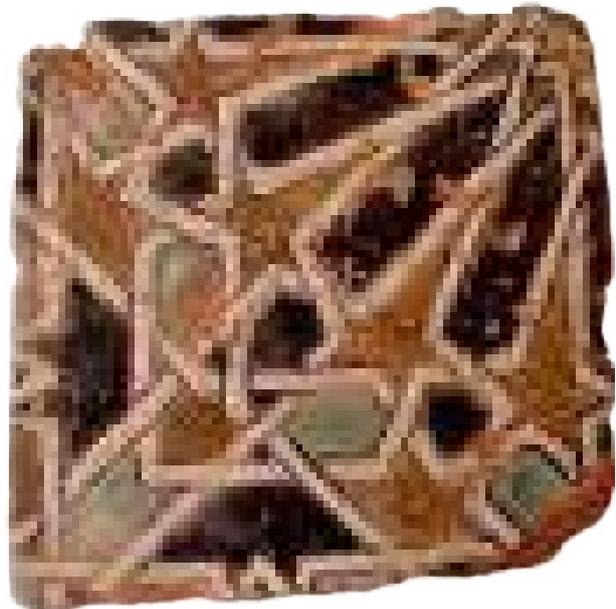
Ilustración 3. Azulejo de cuerda seca, de estilo árabe-mudéjar. Museo de Guadalajara, España. Ministerio de Cultura y Deporte. Gobierno de España.

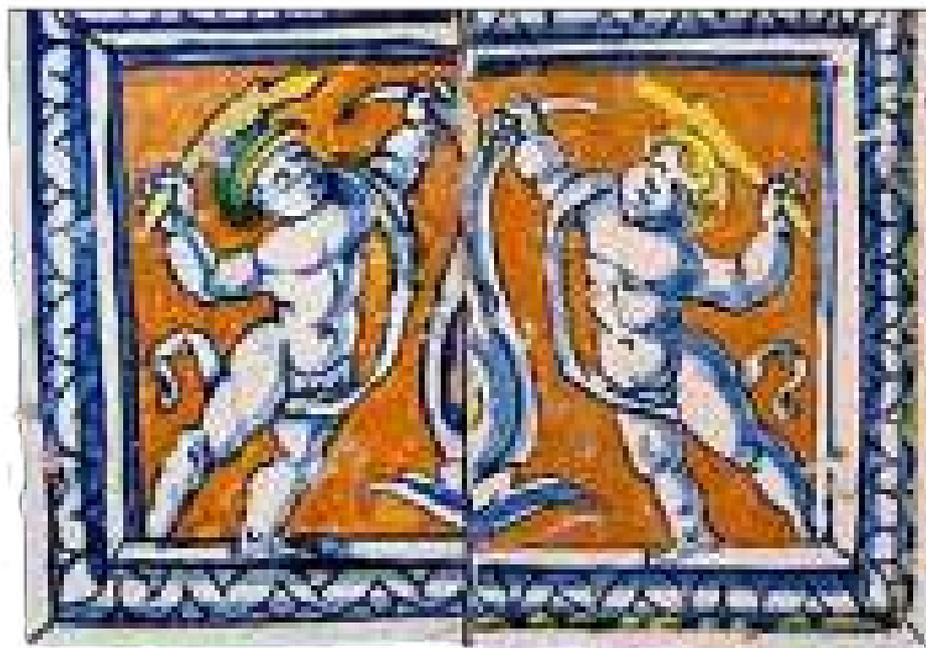
– **Azulejo pisano.** Llevado a Sevilla por el italiano Francisco Niculoso (de Pisa), estas piezas tienen motivos de gran influencia renacentista, sin relieve. Fueron los de mayor uso en la Nueva España. (García Escudero, 2011).

Ilustración 4. Azulejo pisano. Centro de la Cerámica de Triana. España. .

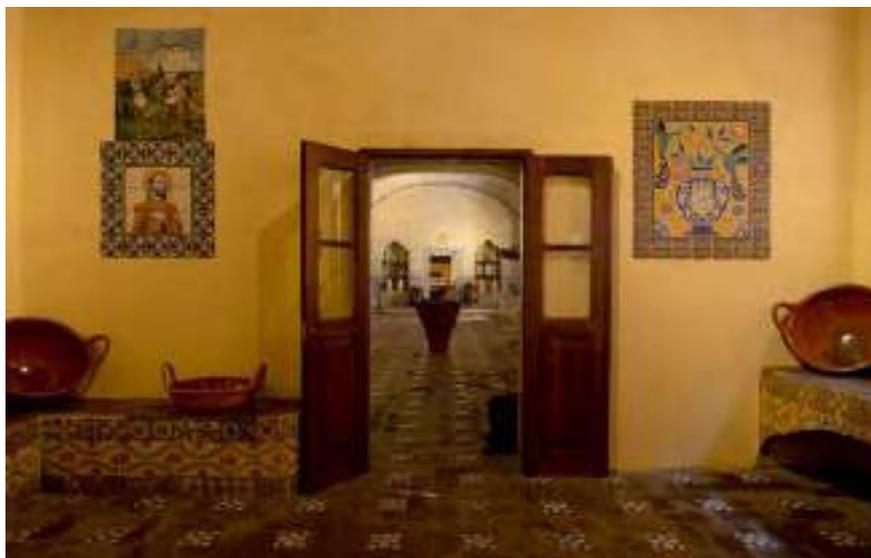
Ilustración 5. Azulejos de tipo hispano-árabe. Lambrín de la Capilla del Rosario, Convento de Santo Domingo, Puebla. Fotografía Amy Bello Sandoval, 2022.

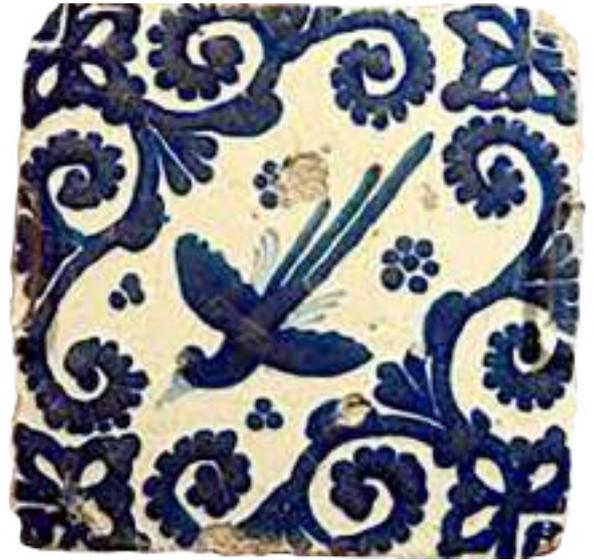
- Piezas con un color azul intenso que cubre casi toda la pieza, dejando espacios en blanco.
- Figuras de estilo chino pintadas sobre fondo blanco, generalmente realizadas en azul.
- Combinación de motivos europeos con detalles orientales.
- Uso alternado de medallones azules con otros blancos, de forma irregular. (Velázquez Thierry, 1994).

Ilustración 7. Azulejo arqueológico con influencia china. Técnica de plumeadado. Centro INAH Puebla.

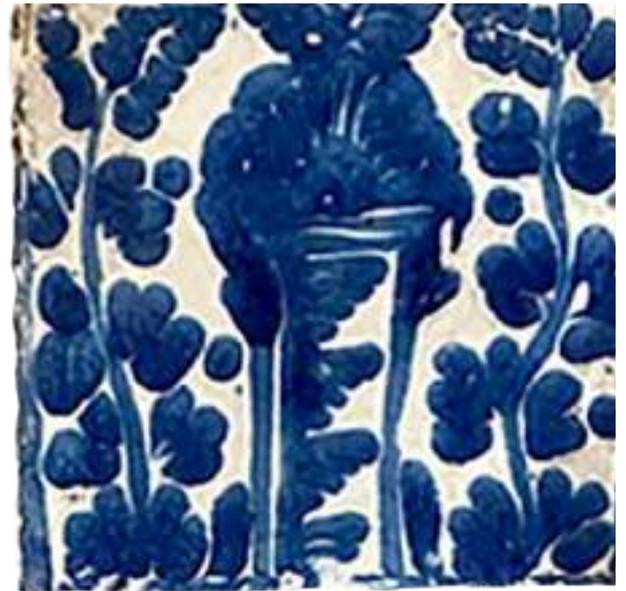
Ilustración 8. Azulejo con influencia china de la cocina del Convento de Santa Rosa. Foto: Tomás Meraz, 2022.

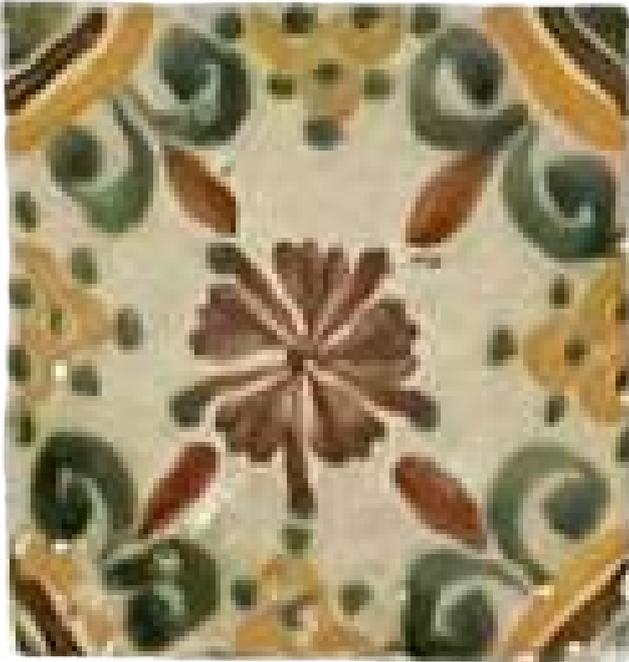
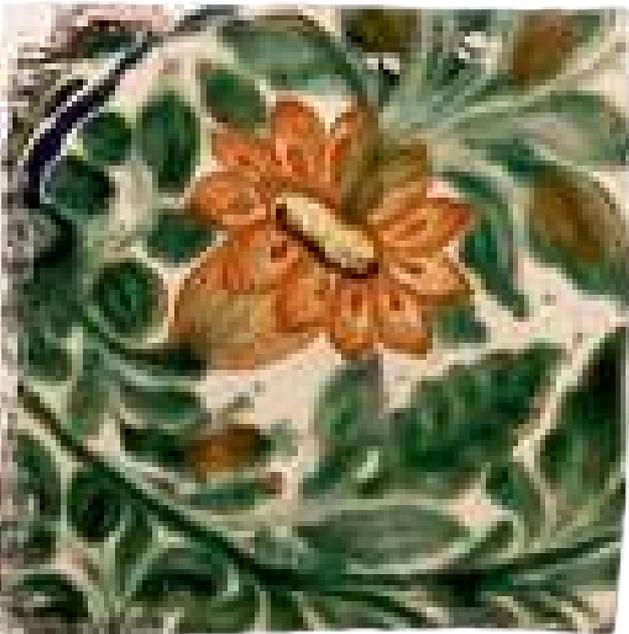
Ilustración 9. Azulejos de estilo mexicano o hispano-poblano. Cocina del Convento de Santa Rosa. Foto: Tomás Meraz, 2022-

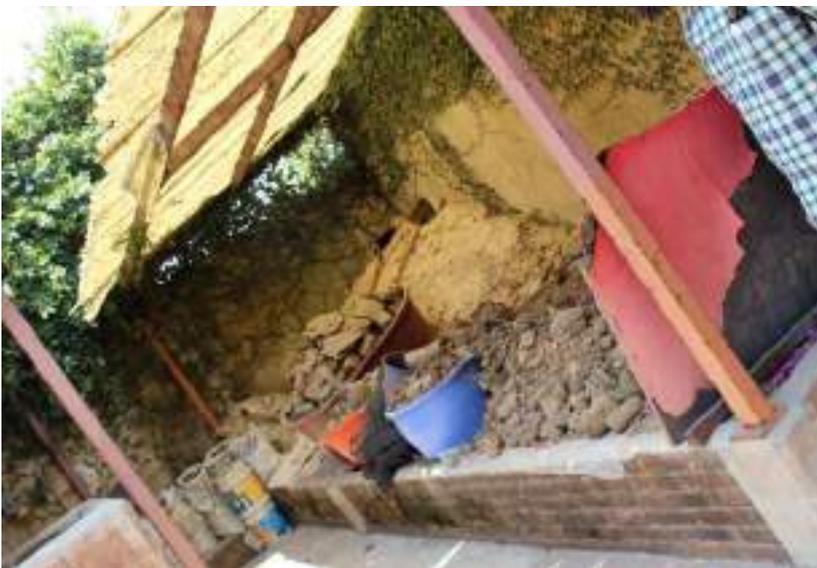
Ilustración 14. Los dos tipos de barro almacenados, en espera de su procesamiento. Taller Talavera de la Reyna. Fotografía: Rosana Calderón, 2022.

Se utilizan dos tipos de arcillas (blanca y negra) que al mezclarse otorgan mayor plasticidad y resistencia al barro, éstas se mezclan por partes iguales y se depositan en tanques con agua para separar las impurezas por medio de un tamiz, pasa posteriormente a un segundo tanque donde se vuelve a tamizar y de ahí a un tanque de decantación donde se deja reposar. La arcilla se deposita en el fondo y se elimina el agua de la superficie. Ahí reposa de 15 a 20 días a la intemperie, esa masa se transporta al barreal, depósito donde el barro permanece nuevamente almacenado por lo menos 2 meses, este depósito ya no es a la intemperie, se lleva a cabo en un sitio seco y alejado de la luz solar. El período de reposo que se le da al barro preparado favorece su plasticidad.

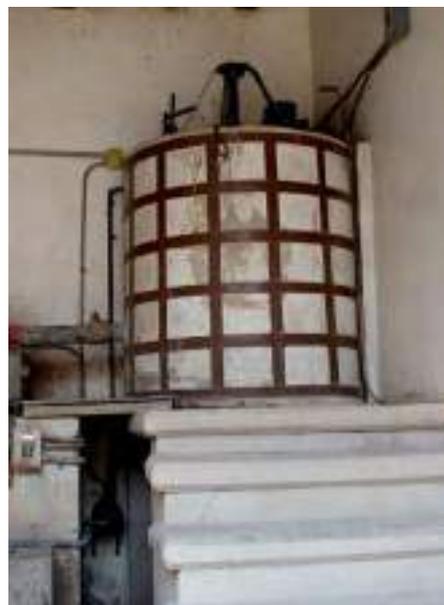
Ilustración 15. Contenedor con un motor eléctrico que mezcla el barro hidratado, que posteriormente se tamiza. Talavera de la Luz. Foto: Rosana Calderón, 2022.

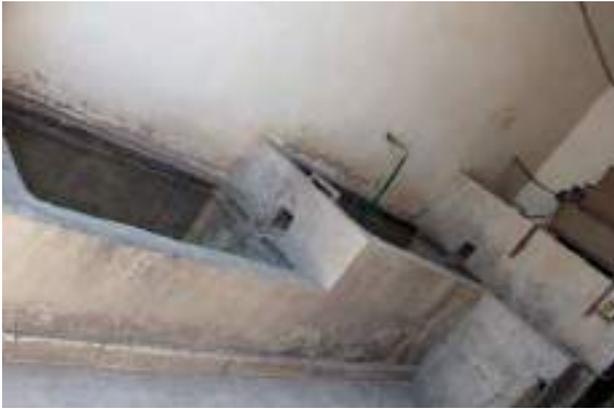
Ilustración 16. Piletas de decantación. Talavera de la Luz. Foto: Rosana Calderón, 2022.

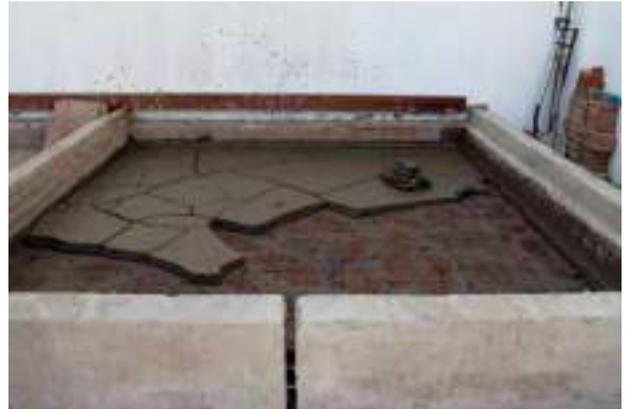
Ilustración 17. Barro ya mezclado, se transfiere a una superficie que permite que se seque paulatinamente. Talavera de la Luz. Foto: Rosana Calderón, 2022.

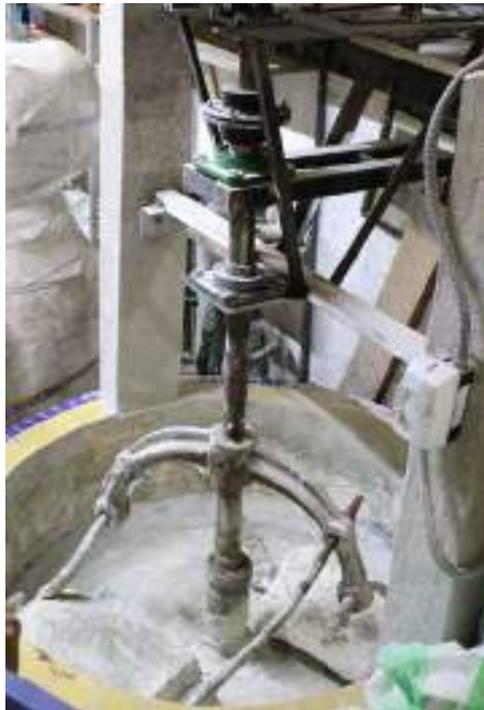
Ilustración 18. Algunos talleres utilizan maquinaria para el amasado. Talavera Celia. Foto: Rosana Calderón, 2022.

El amasado del barro se lleva a cabo con los pies –actualmente en algunos talleres se realiza el amasado mecánico para facilitar el trabajo–. Con la masa lista, se toman pequeñas porciones llamadas tallos para trabajar la pieza en torno o en moldes si se trata de azulejos o de otros objetos.

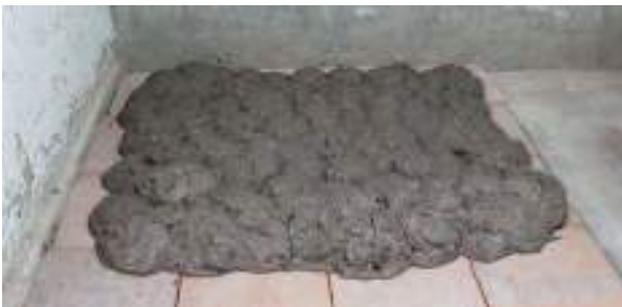
Ilustración 19. Otros talleres continúan con el amasado tradicional, es decir, el "pisado". Talavera de la Luz. Fotografía: Rosana Calderón, 2022.

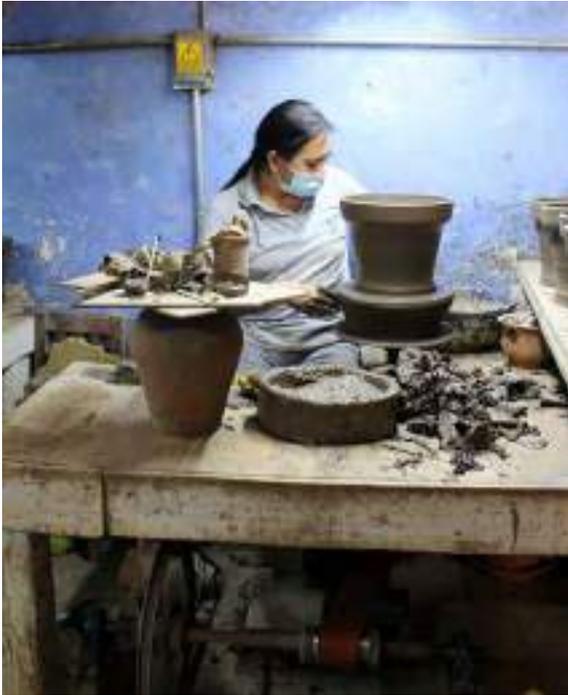
Ilustración 20. Modelado con torno de una pieza. Uriarte Talavera. Foto: Rosana Calderón, 2022.

Para la elaboración de otros objetos, en general, se usa un torno –que se mueve con el pie o mediante un motor eléctrico–, el artesano se ayuda con una lámina en forma de caña para adelgazar y alisar la pieza y de un hilo o alambre fino para separarla del torno. Las piezas producidas con este método son puestas a secar en cuartos sin ventilación por un período de 50 a 90 días.

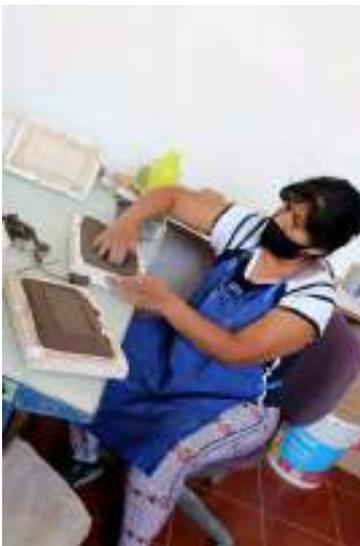
Ilustración 21. Moldeado, utilizando moldes de yeso. Talavera de la Luz. Foto: Rosana Calderón, 2022.

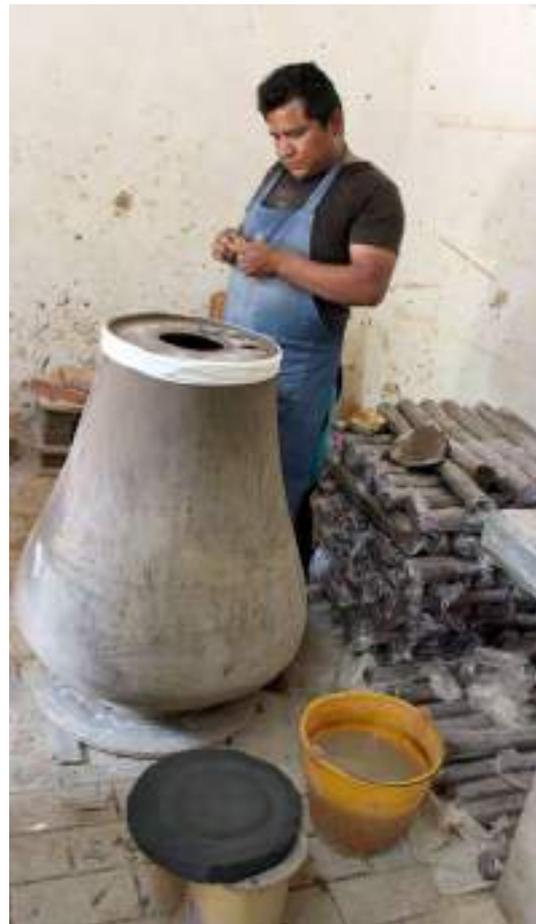
Ilustración 22. Modelado a mano. Talavera de la Reyna. Foto: Rosana Calderón, 2022.

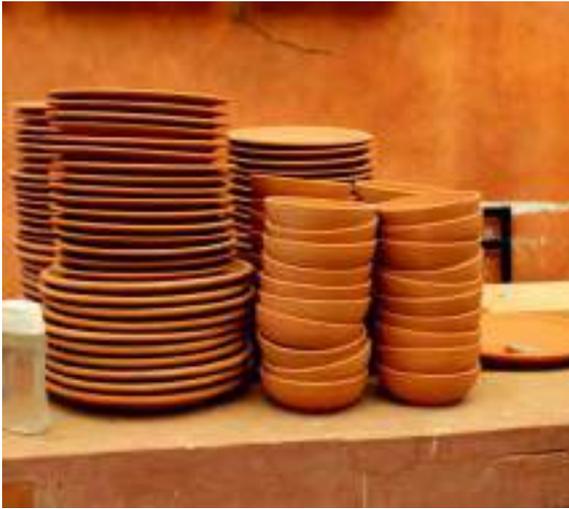
Ilustración 23. Piezas con una primera cochura, denominadas en "jagüete". Talavera de la Reyna. Foto: Rosana Calderón, 2022

Primer horneado. Secas las piezas, se meten a la primera cochura llamada jagüete o bizcocho, a temperatura de rojo claro en hornos semejantes a los usados para fabricar tejas y ladrillos, con anterioridad y debido a la falta de control de la temperatura que tenían los artesanos en esta horneada, se perdía alrededor del 30% de las piezas, –lo que servía también de control de calidad– Al salir del horno, se revisan y limpian las piezas con agua y escobeta.

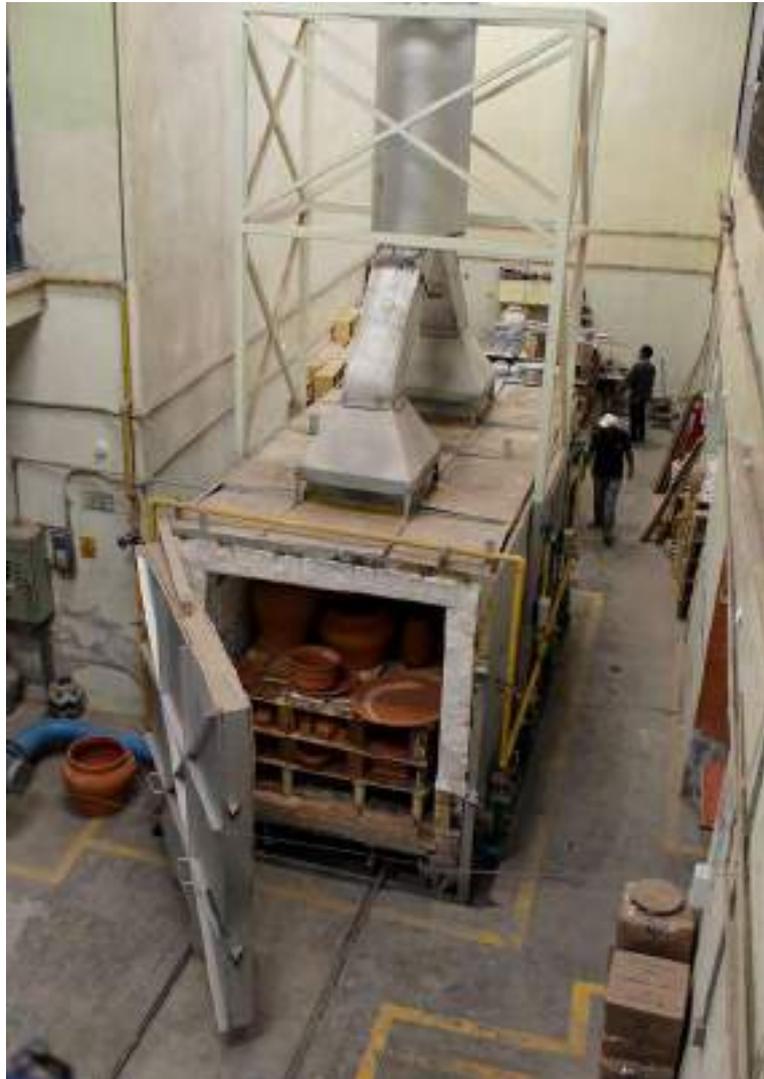
Ilustración 24. Horno para la primera quema. Uriarte Talavera. Foto: Rosana Calderón, 2022

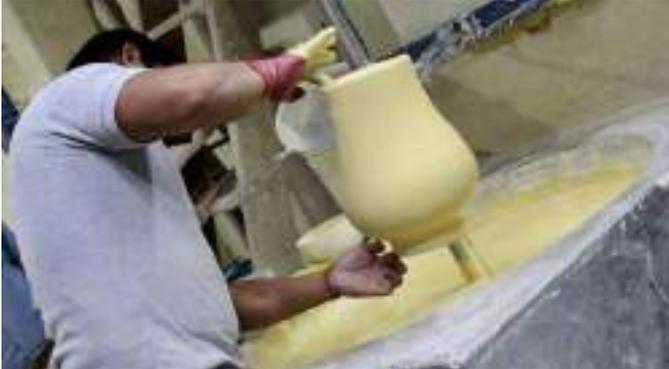
Ilustración 25. Proceso de esmaltado. Uriarte Talavera. Foto: Rosana Calderón, 2022.

Esmaltado o vidriado. Las piezas que pasan el control de calidad se sumergen en un barniz que le va a dar dureza y brillo a la pieza en el segundo horneado. Este barniz llamado alarca se compone de plomo, estaño y arenilla (cristales de cuarzo, cal y óxido de hierro principalmente).

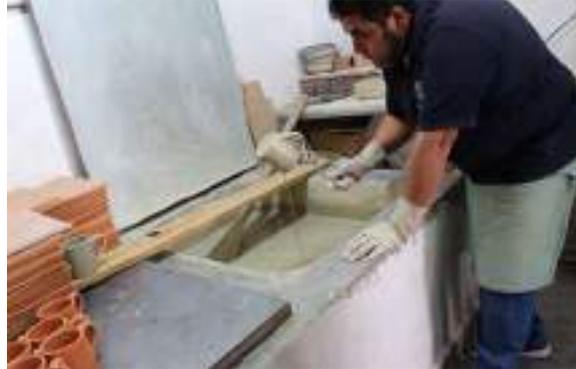
Ilustración 26. Proceso de esmaltado, Talavera de la Luz. Foto: Rosana Calderón, 2022.

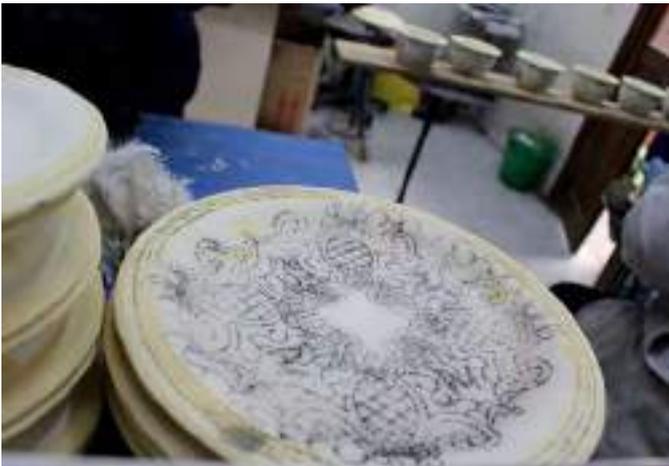
Ilustración 27. Pieza con diseño marcado con ayuda de una plantilla o estarcidor. Uriarte Talavera. Foto: Rosana Calderón, 2022.

Decorado. Las piezas en bizcocho son pintadas a mano delineando directamente los motivos decorativos o utilizando una plantilla –esténcil o estarcidor– de acuerdo con la habilidad del artesano y el tipo de decoración. Las piezas se pintan con colores minerales diluidos en agua y aplicados con pinceles hechos por los propios artesanos. La composición química de estos colores determina la variedad de tonos que las piezas toman al pasar por el horno. Cada artesano prepara los colores de acuerdo con su gusto, aunque hay algunas fórmulas generales.

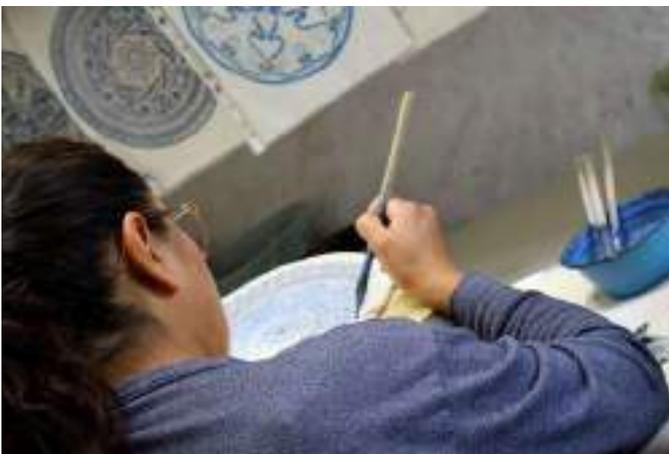
Ilustración 28. Una vez marcado el diseño con el estarcidor se aplica la decoración, en este caso con técnica de plumeado. Talavera de la Luz. Foto: Rosana Calderón, 2022.

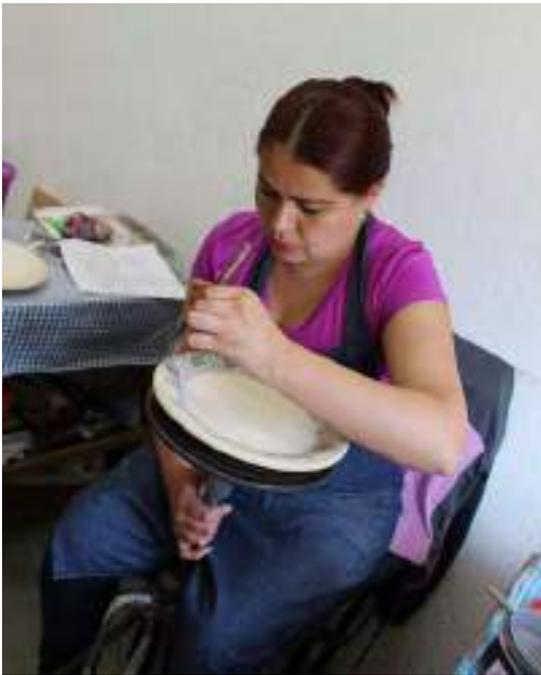
Ilustración 29. Decoración a mano libre, con técnica de plumeado. Talavera de la Reyna. Foto: Rosana Calderón, 2022

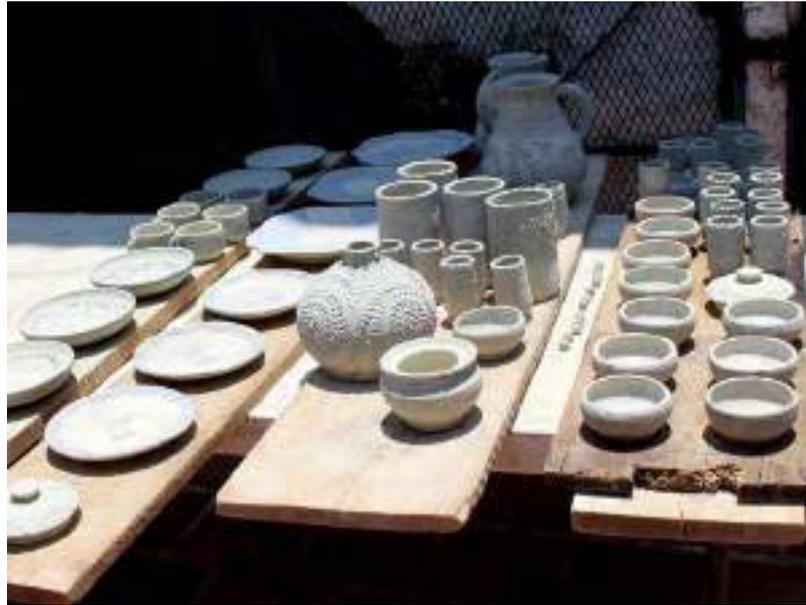
Ilustración 30. Piezas ya decoradas, en proceso de secado, para entrar a la segunda horneada. Talavera Celia. Foto: Rosana Calderón, 2022

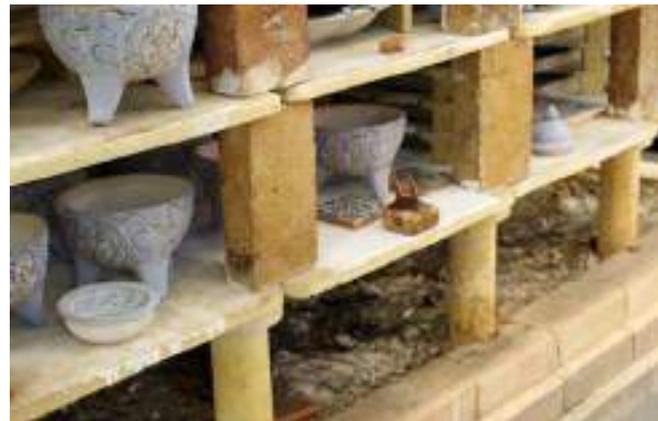
Ilustración 31. Piezas decoradas, en preparación para la segunda horneada. Uriarte Talavera. Foto: Rosana Calderón, 2022

barro de forma cilíndrica que aíslan las piezas para evitar que el humo que producen los esmaltes altere la decoración. Los hornos han variado en su estructura buscando hacer más eficientes las quemas; sin embargo, el proceso de cocción es el mismo, aunque actualmente la mayor parte de los talleres utiliza gas en lugar de leña y los hornos se encuentran recubiertos de fibra cerámica en lugar de ladrillos cerámicos para aislar y conservar el calor.

En el momento en que el horno alcanza la temperatura necesaria –aproximadamente 1050 °C, se apaga y se deja enfriar antes de descargarse. A pesar de que antes de descargarse

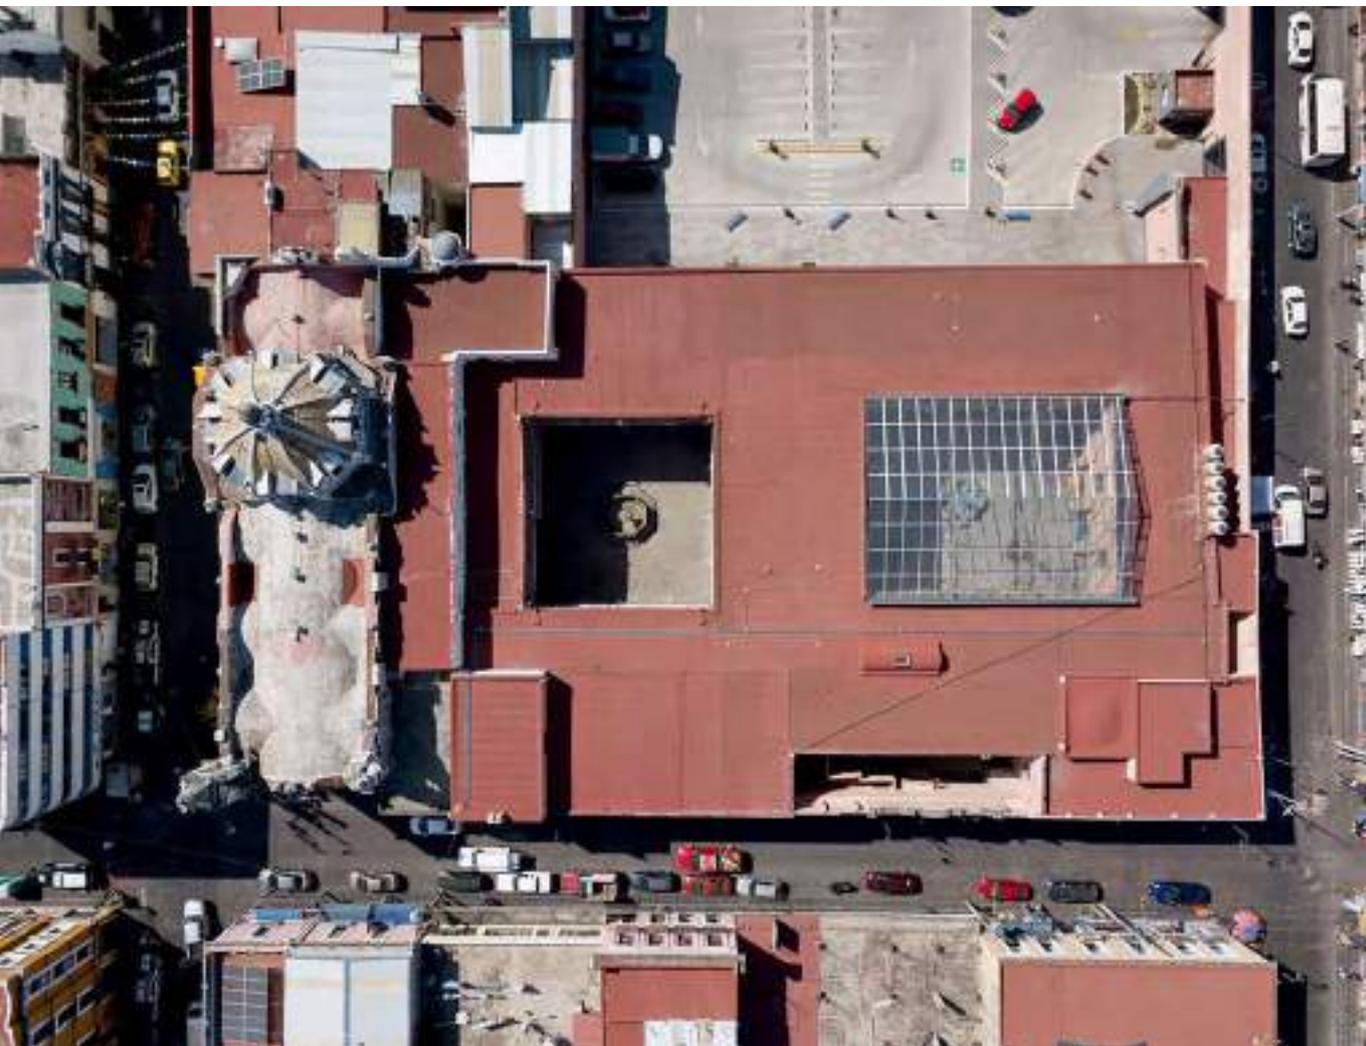
Ilustración 35. Toma fotográfica con dron. Convento de Santa Rosa, Museo de Arte Popular, Puebla, Puebla. Fotografía: Amy Bello Sandoval, 2022.

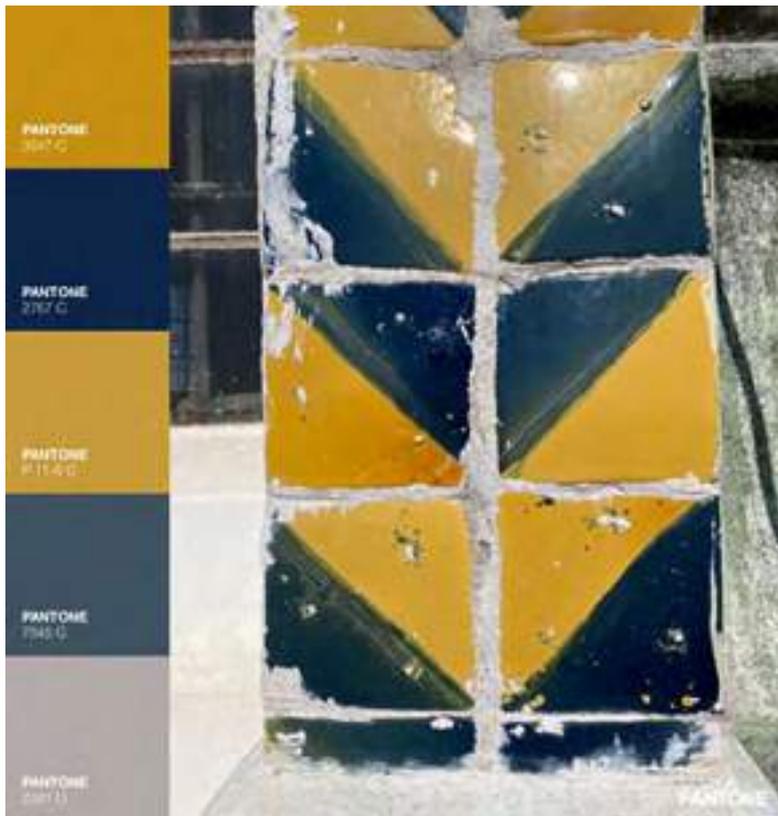
Ilustración 40. Templo de las Capuchinas. Identificación de color con guía Pantone Solid-Color. Fotografía: Tomás Meraz, 2022.

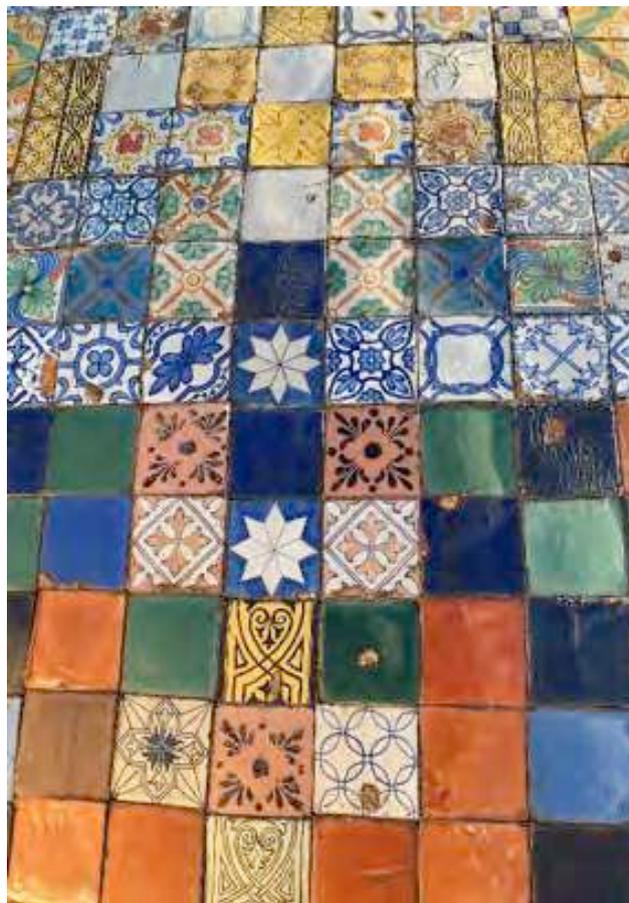
Ilustración 44. Cúpula del Templo de Nuestra Señora de Guadalupe. Presenta la integración de piezas de talavera históricas, con diversos diseños. Fotografía: Tomás Meraz, 2022.

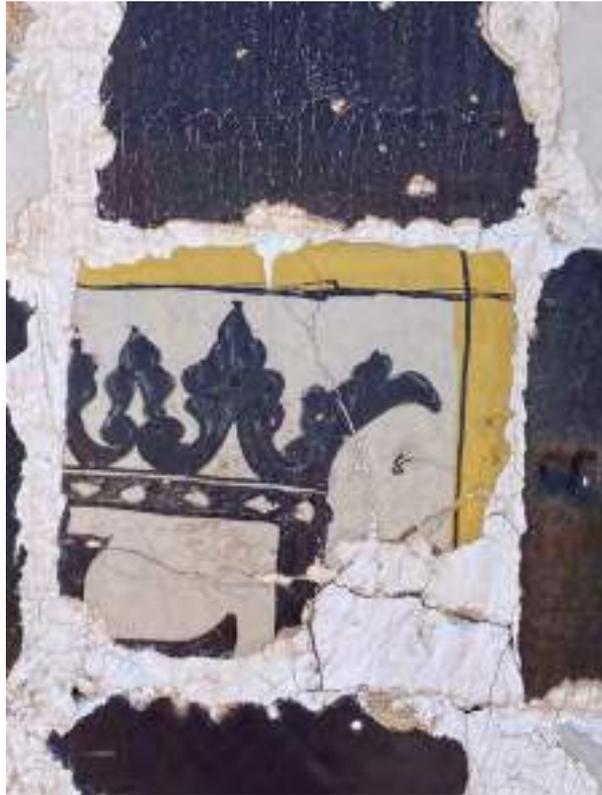
Ilustración 46. Pérdida de capas de vidriado. Cúpula del Convento de la Soledad. Fotografía: Tomás Meraz, 2022.

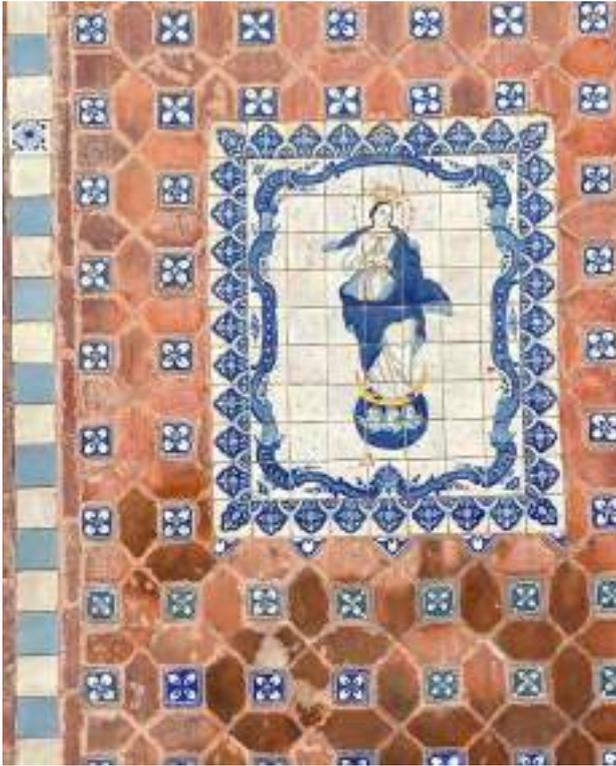
Ilustración 56. Tablero de la Inmaculada Concepción. El diseño generado por las piezas de hexagonales de ladrillo, alternado con azulejos de talavera con una flor de cuatro pétalos, azul sobre blanco. Fotografía: Tomás Meraz, 2022.

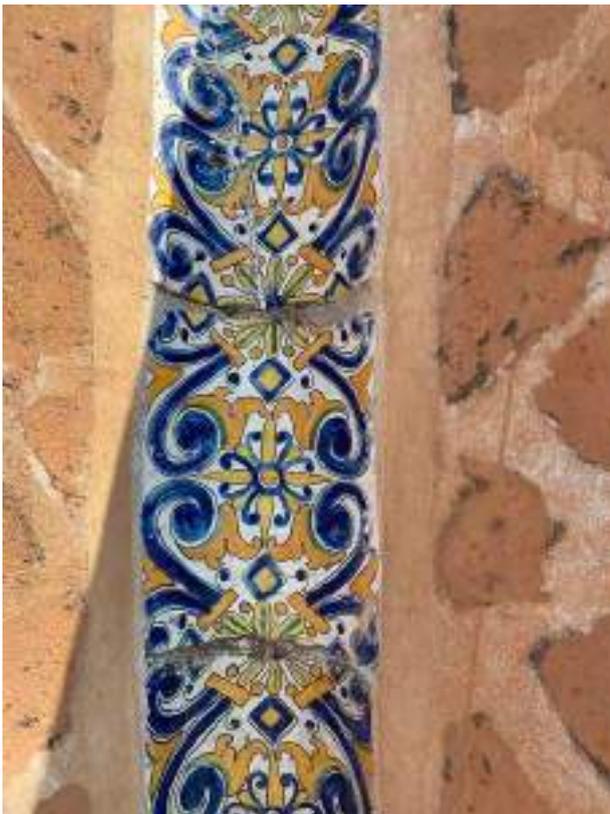
La cúpula, cubierta por diseño de petatillo de ladrillo, se colocaron piezas de talavera con formato cóncavo (en forma de teja invertida) acentuando la división entre los gajos, y además con la función de desaguar el agua de lluvia. Estas mismas piezas se encuentran en un cintillo que corre de manera discontinua bajo las lucernarias.

Ilustración 59. Piezas cóncavas, hechas exprofeso para los canales que sirven para marcar los gajos de la cúpula. Presenta diseño pisano, vegetal y con roleos, en colores azul, amarillo y naranja sobre blanco. Fotografía: Tomás Meraz, 2022.

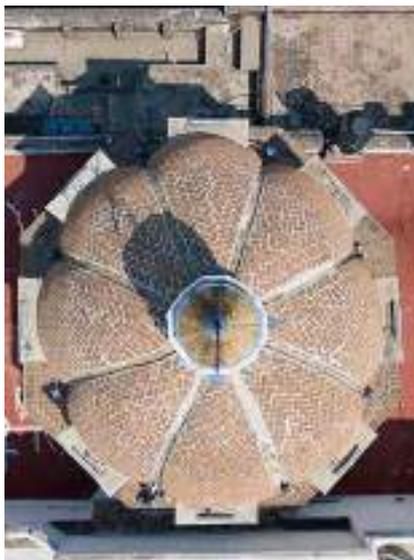
En la cúpula hay una pérdida importante de las piezas cóncavas, que sirven como canalizaciones para desalojar el agua de lluvia y marcar las secciones de la cúpula. Hay pérdida del vidriado, y reposiciones de juntas con cemento.

Ilustración 59. Vista cenital de la cúpula, se aprecia la división en gajos, con piezas de talavera en forma de canaleta. Existen faltantes de estas piezas que han sido sustituidos por resanes de cemento. Fotografía: Tomás Meraz, 2022.

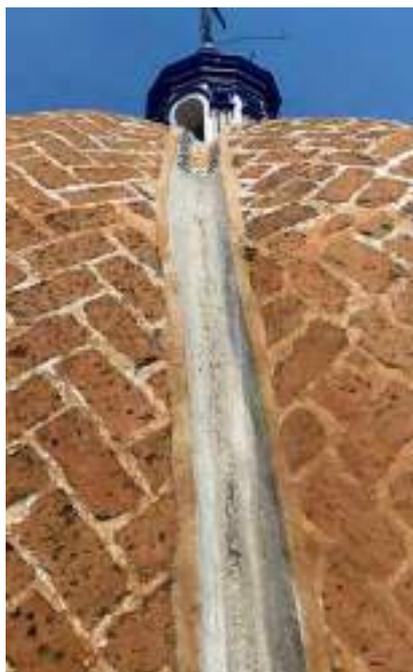
Ilustración 60. Detalle de una de las canalizaciones de la cúpula, que ya ha perdido las piezas de talavera cóncavas, y han sido sustituidas por resanes de cemento. Fotografía: Tomás Meraz, 2022.

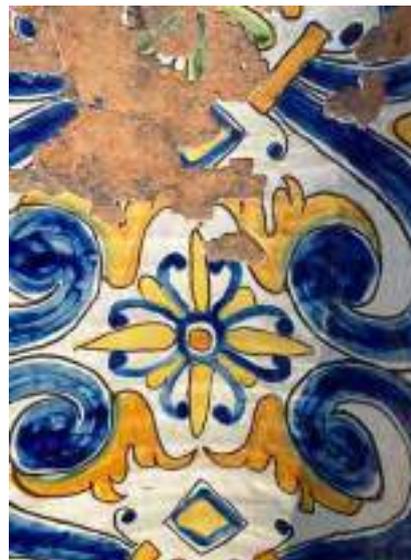
Ilustración 61. Pieza cóncava de talavera, utilizada para cubrir las áreas de canalización de la cúpula. Se observa pérdida de la capade vidriado. Fotografía: Tomás Meraz, 2022.

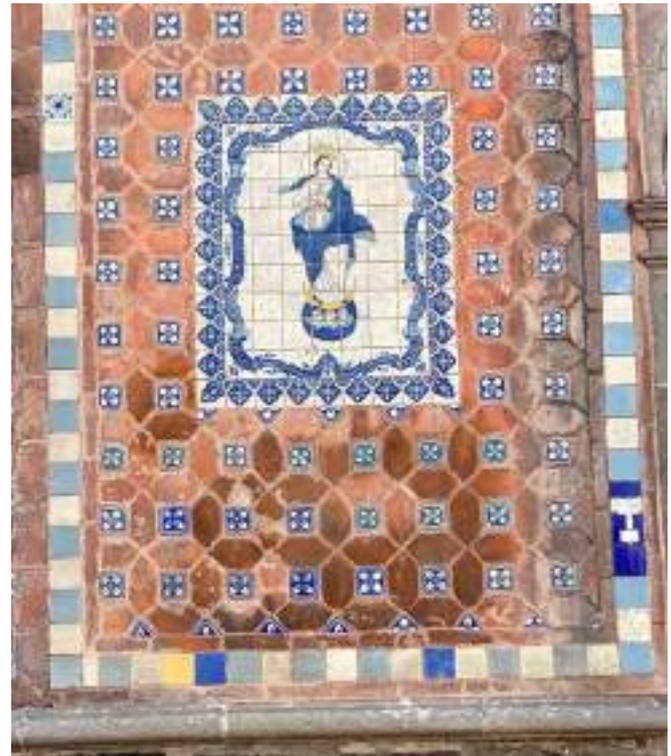
La mayoría de las piezas se encuentran en condiciones estables. Los principales deterioros en la fachada son sustitución con piezas contemporáneas y el uso de cemento en juntas y resanes donde hubo pérdidas.

Ilustración 62. Detalle de la parte baja de la fachada (lado izquierdo) Se puede observar la reposición de algunas piezas contemporáneas que no tiene un color similar al original. Fotografía: Tomás Meraz, 2022.

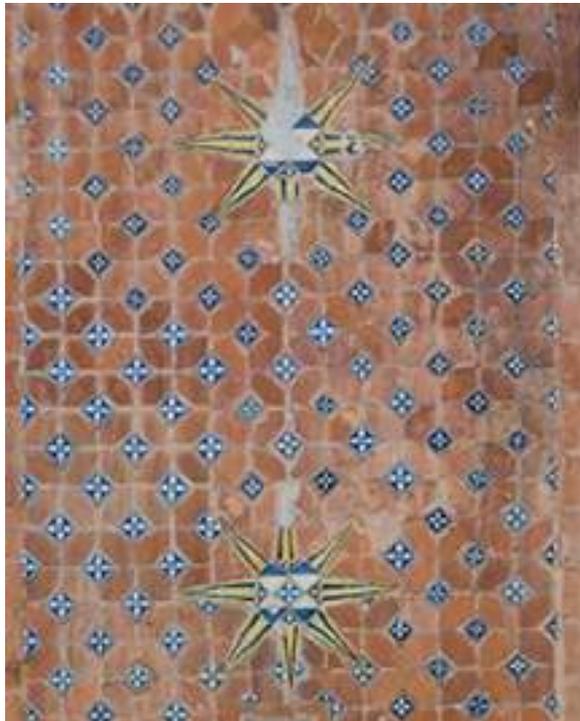
Ilustración 63. Detalle en el que se aprecian las estrellas de ocho puntas del paramento que culmina con la torre. Se observan faltantes restituidos con resanes de cemento. Fotografía: Tomás Meraz, 2022.

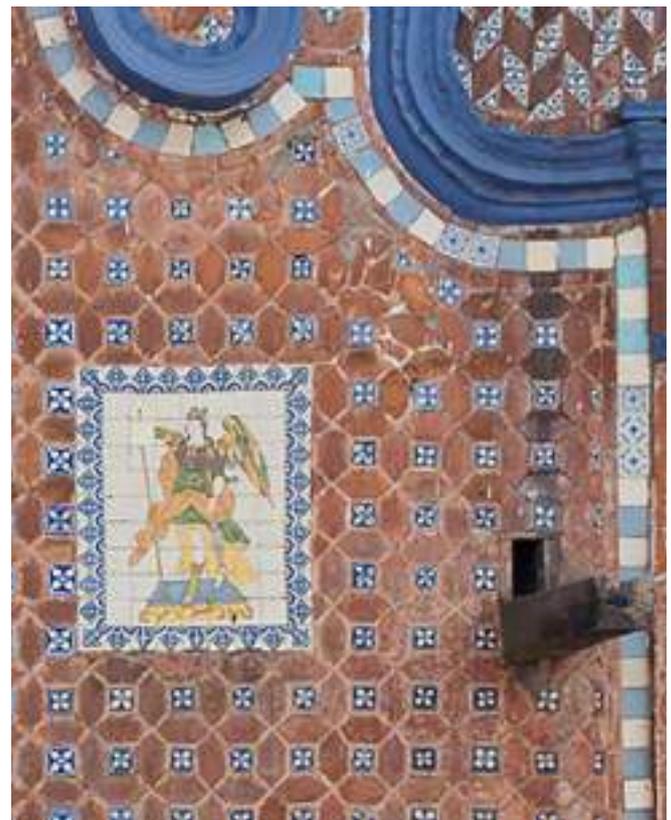
Ilustración 64. Sección superior derecha de la fachada. Se observa una sección faltante en el tablero de San Rafael, así como utilización de azulejos con diseño diferente en la esquina superior derecha. Fotografía: Tomás Meraz, 2022

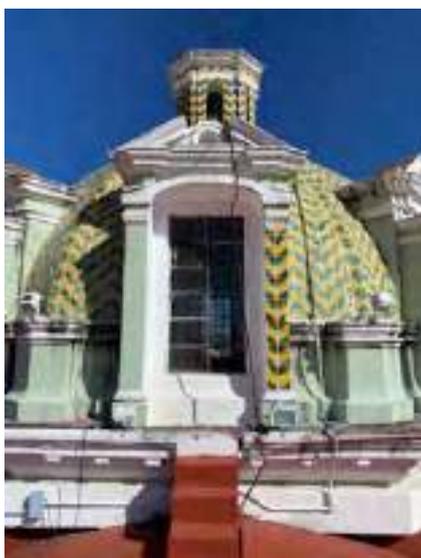
Los dos principales deterioros observados son la pérdida de azulejos dejando secciones de los paramentos sin el acabado y generando una interrupción en el diseño. También presenta sustitución de elementos con diseños y dimensiones diferentes. Las intervenciones anteriores más comunes son la reutilización de otras piezas con otros motivos decorativos, la reposición del aplanado con morteros de cemento, pega-azulejo y otros materiales en sustitución de morteros de cal-arena.

Ilustración 68. Pérdida de recubrimiento de talavera en la jamba izquierda. Fotografía: Tomás Meraz, 2022

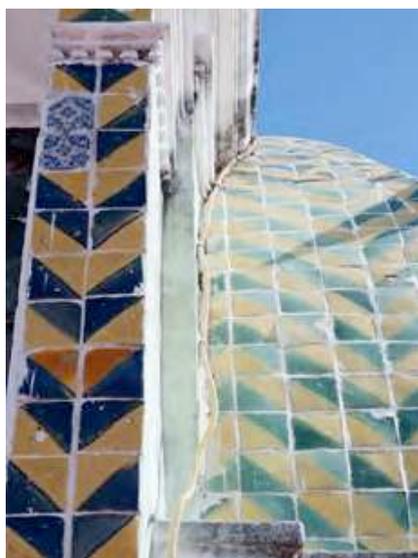
Ilustración 69. Intervención posterior, colocando azulejos de talavera azul y amarillo, y con diseño floral, diferente al original. Se observa el recorrido de instalación eléctrica contemporánea. Fotografía: José Ignacio Lanzagorta, 2022.

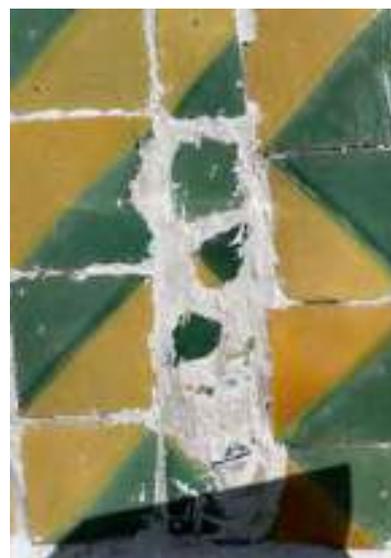
Ilustración 70. Se observa uso de pega-azulejo de manera general, y reintegración de faltantes con fragmentos de azulejos originales. Fotografía: José Ignacio Lanzagorta, 2022

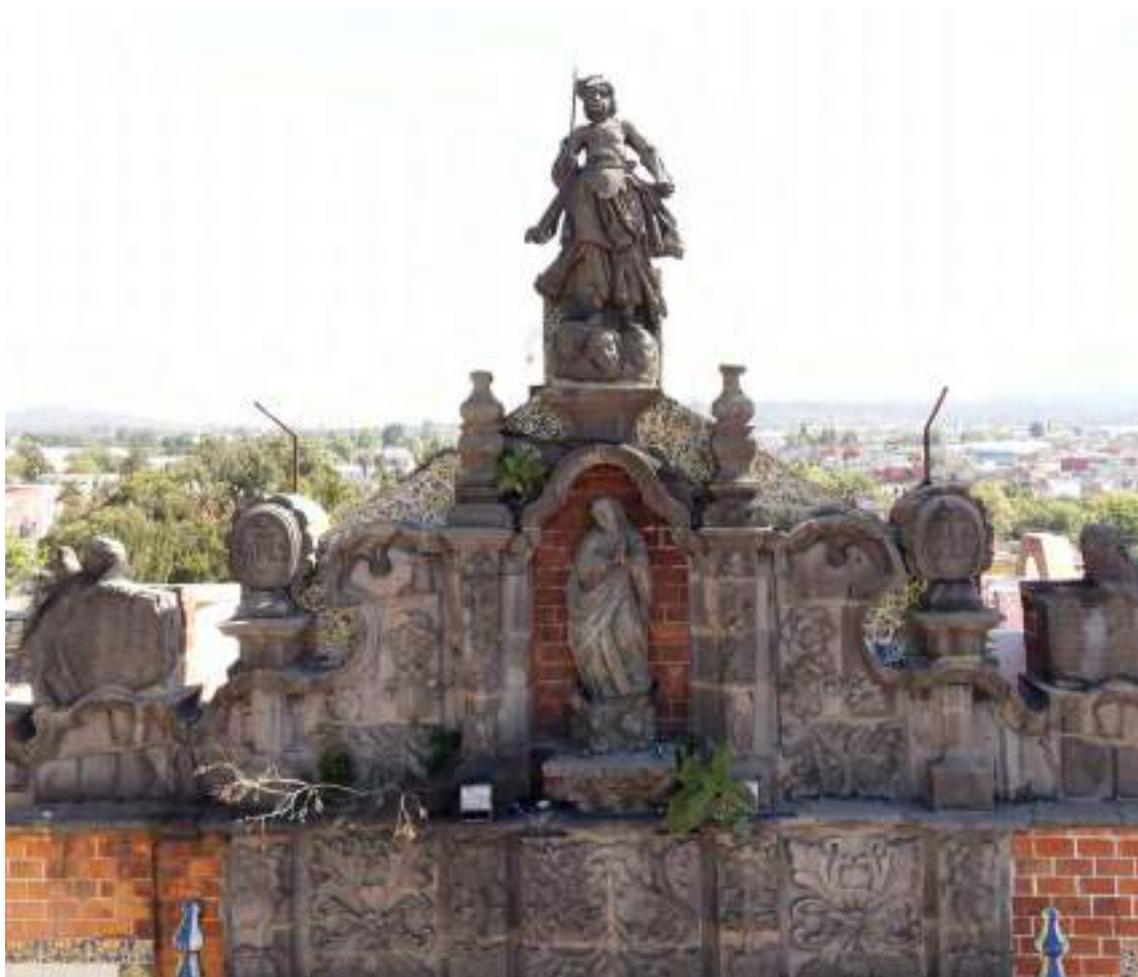
Ilustración 71. Remate de la portada. Foto: Amy Bello, 2022.

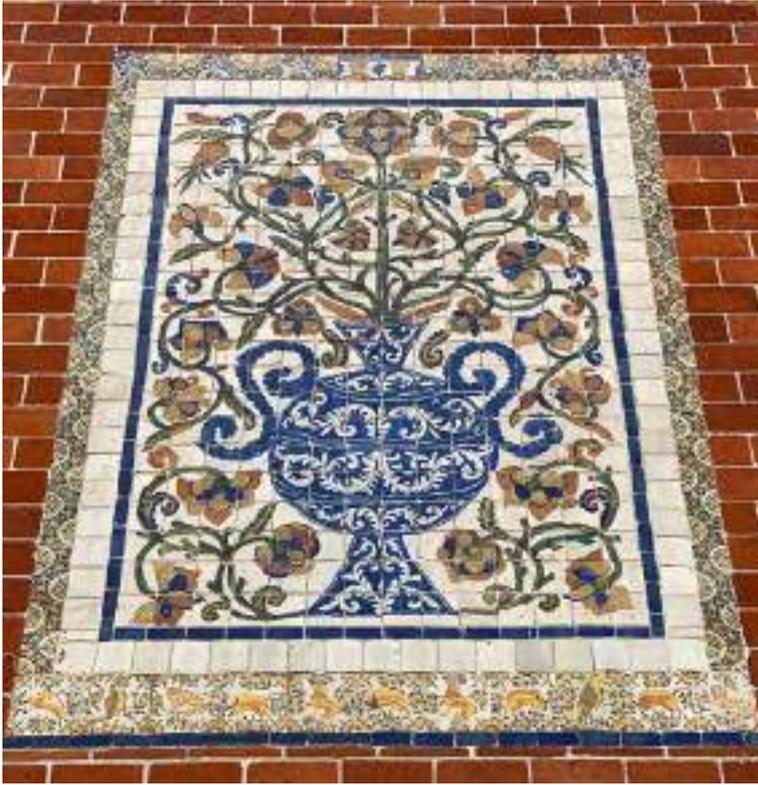
Ilustración 72. Tablero que representa un jarrón de talavera azul sobre blanco, y motivos florales. Está enmarcado con azulejos rectangulares azules, azulejos blancos y azulejos coloridos con motivos geométricos y motivos de animales. Este tipo de tablero se repite 14 veces. Foto: Tomás Meraz, 2022.

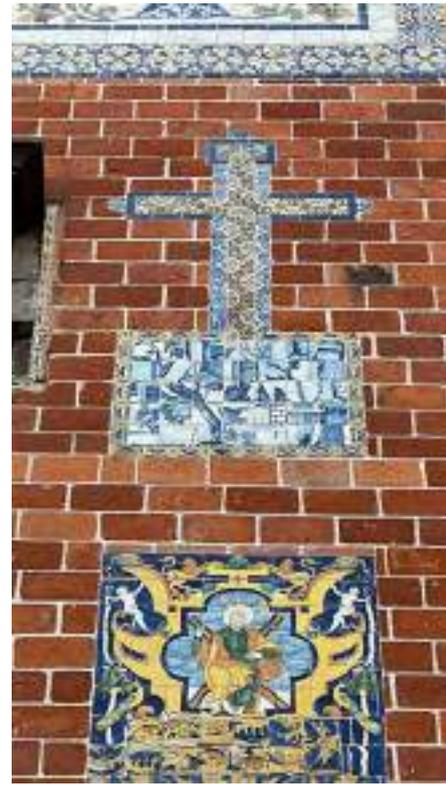
Ilustración 73. Tableros más pequeños, uno en cada lado de la fachada, el que se observa aquí representa a San Andrés. Foto: José Ignacio Lanzagorta, 2022.
