UNA TRADICIÓN PARA LA CONSERVACIÓN: EL USO DE LA TALAVERA EN INMUEBLES ANTIGUOS

INFORME FINAL

DIRECCIÓN DE PATRIMONIO MUNDIAL
INSTITUTO NACIONAL DE ANTROPOLOGÍA E HISTORIA

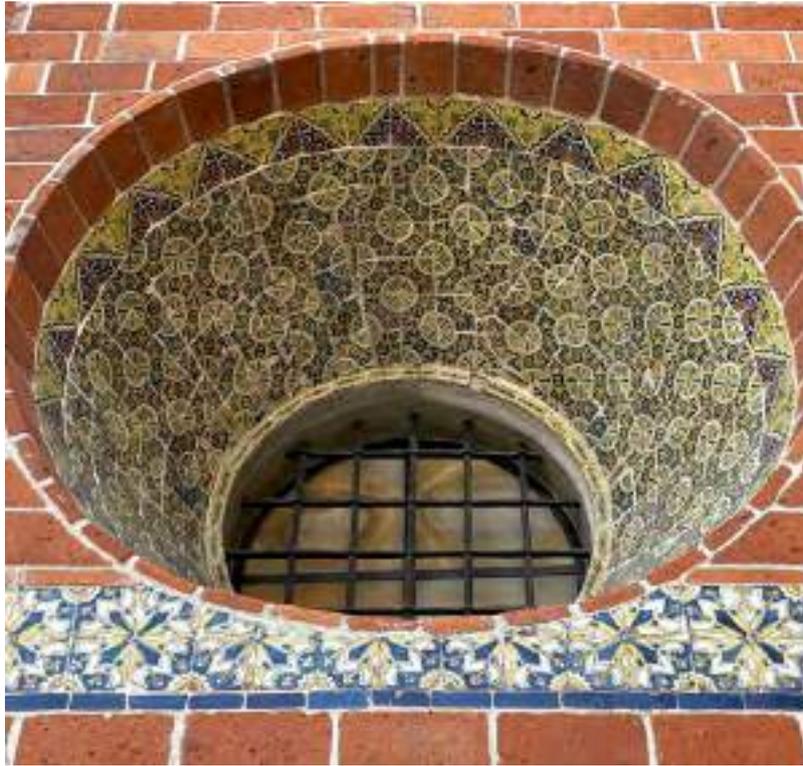
Ilustración 75. Óculo del primer cuerpo. Foto: José Ignacio Lanzagorta, 2022.

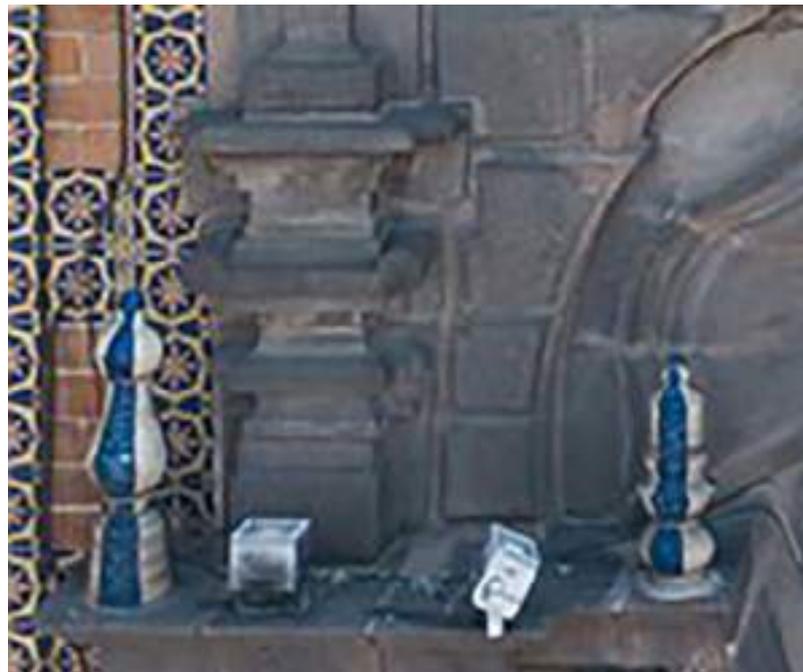
Ilustración 76. Pináculos de talavera que se encuentran en el segundo y tercer cuerpo de la portada. Foto: Amy Bello, 2022.

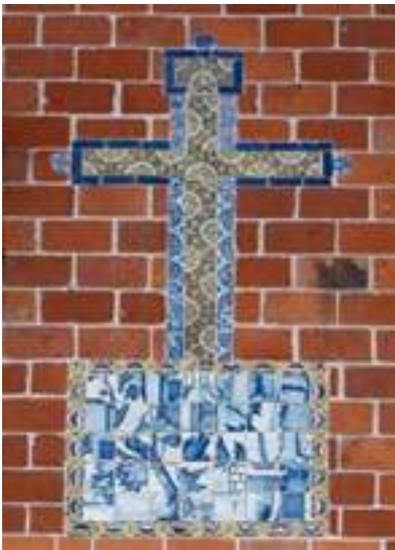
En general el acabado se encuentra en buen estado de conservación presenta sobre todo falta de orden en los arreglos de ciertos paneles. Las juntas están repuestas con pega azulejo y otros materiales no identificados.

Ilustración 77. Cruz de la sección izquierda de la fachada. En la base se puede observar que las piezas se encuentran desordenadas y no se puede tener una lectura clara del motivo que representan. Foto: Amy Bello, 2022.

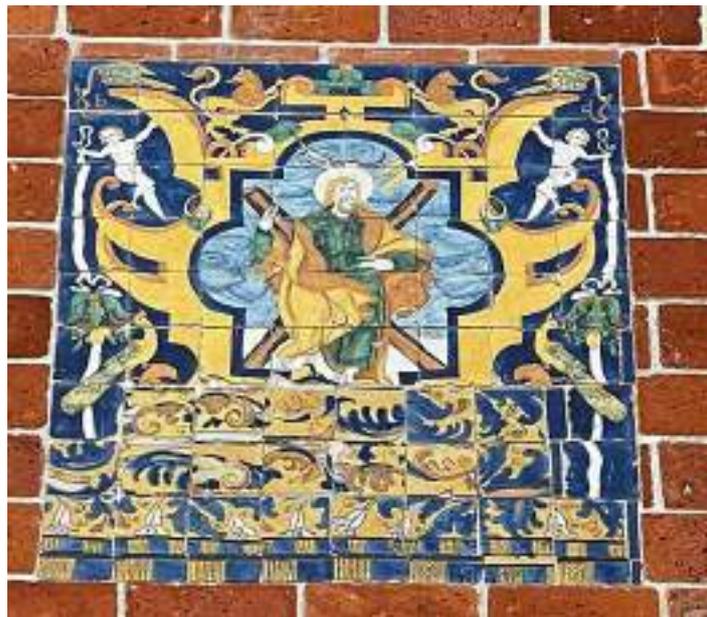
Ilustración 78. Detalle del tablero de San Andrés, en las hiladas de la parte inferior los azulejos se encuentran en desorden, es posible que estas piezas se hayan colocado en reposición de piezas faltantes. Foto: Tomás Meraz, 2022.

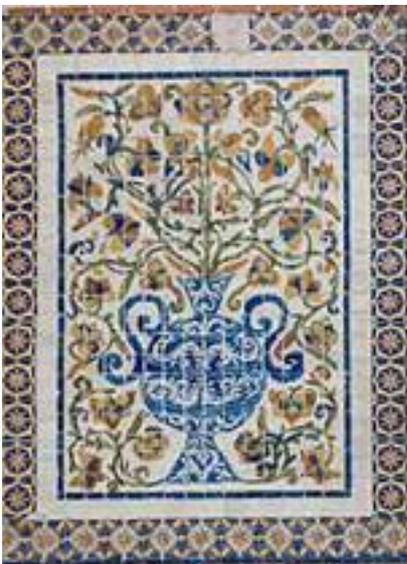
Ilustración 79. Tablero del lado izquierdo de la fachada, presenta pérdida de una pieza con motivos geométricos del enmarcamiento. Foto: Amy Bello, 2022.

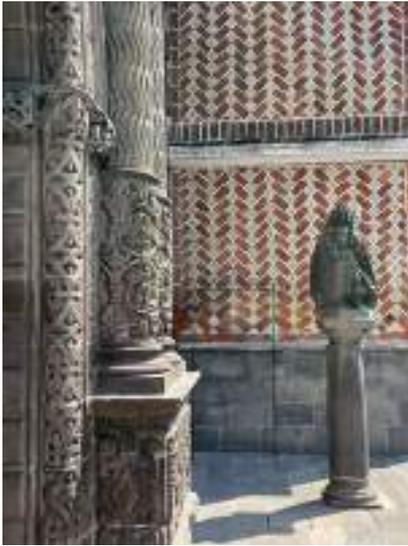
Ilustración 80. Detalle del paramento que conecta el hospital con la pequeña explanada del templo. Se observa el diseño de petatillo, logrado con piezas de solera de ladrillo rectangulares y azulejos de talavera. Foto: José Ignacio Lanzagorta, 2022.

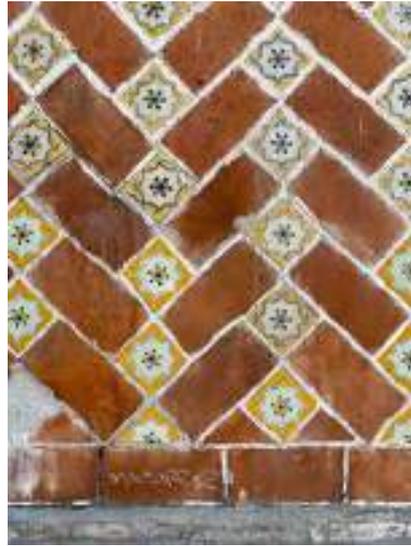
Ilustración 81. Detalle del petatillo que se desplanta de una hilada de ladrillo horizontal. Foto: Tomás Meraz, 2022.

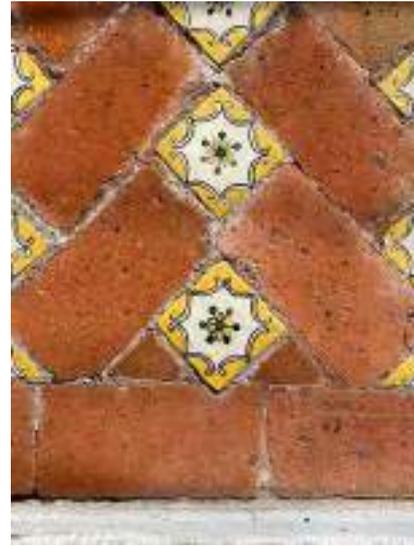
Ilustración 82. Azulejo con motivos geométricos orgánicos. Amarillo y negro sobre blanco. Foto: Tomás Meraz, 2022.

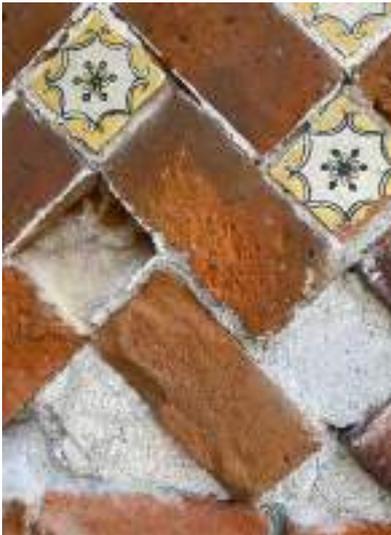
Las piezas de talavera se encuentran estables en su mayoría, aunque fue posible identificar faltantes, producidos probablemente por movimientos telúricos, la disgregación del mortero detrás del acabado y el consecuente arrastre de material debidos a filtraciones de agua. Hay presencia de sales, sobre todo evidente en el deterioro de los ladrillos, que han perdido material. En algunas zonas se encuentra expuesto el mortero de cal y arena. Presenta juntas repuestas con cemento.

Ilustración 83. Detalle de la parte baja del diseño de petatillo de la fachada, se observa pérdida de piezas y exposición del mortero de cal y arena. Foto: Tomás Meraz, 2022.

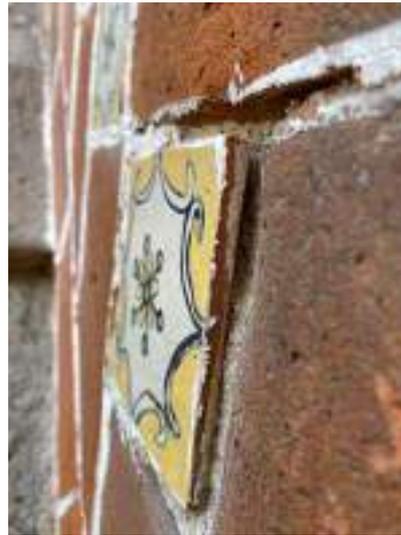
Ilustración 84. Pieza de talavera con alto riesgo de desprendimiento. Foto: Tomás Meraz, 2022.

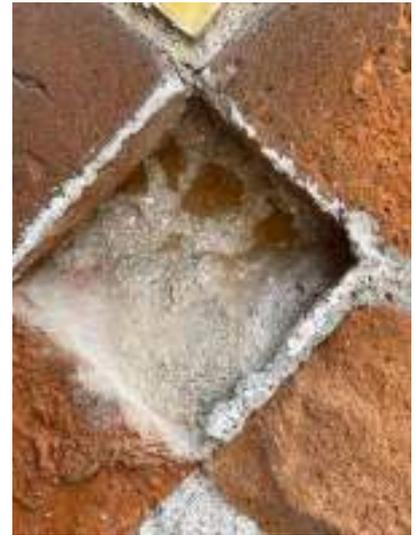
Ilustración 85. Detalle de pieza ya perdida, se observan juntas de cemento, mortero disgregado y ladrillos afectados por los ciclos de cristalización de sales. Foto: Tomás Meraz, 2022

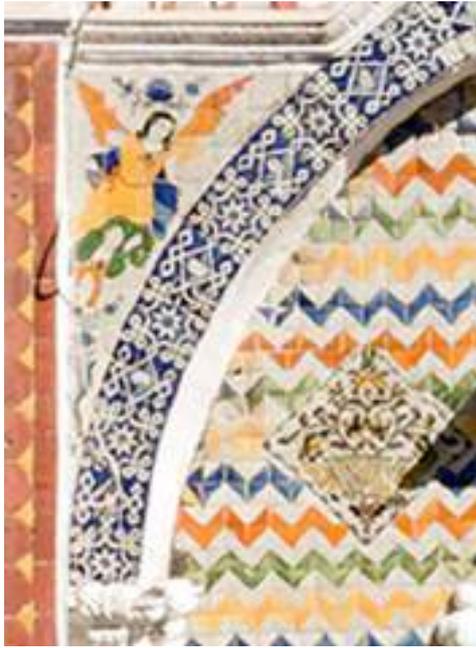
Ilustración 86. Cenefa de azulejos de talavera que enmarcan la portada, que corresponde a una intervención del siglo XX. La portada presenta un patrón de zigzag logrado con azulejos de talavera de "medio pañuelo" en colores verde, azul, naranja y amarillo sobre blanco. En medio de este patrón se observan tableros de forma romboidal con decoración policroma, fitomorfa. Foto: Tomás Meraz, 2022.

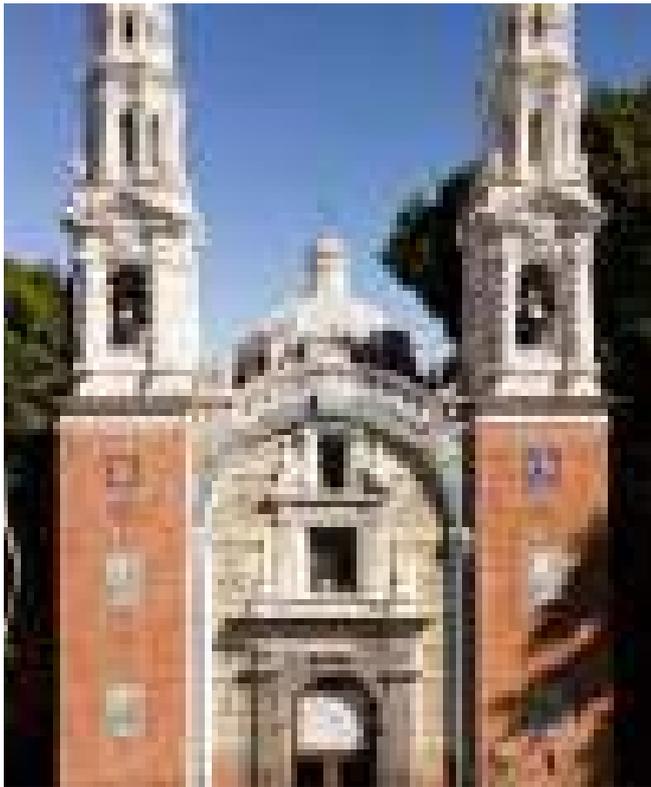
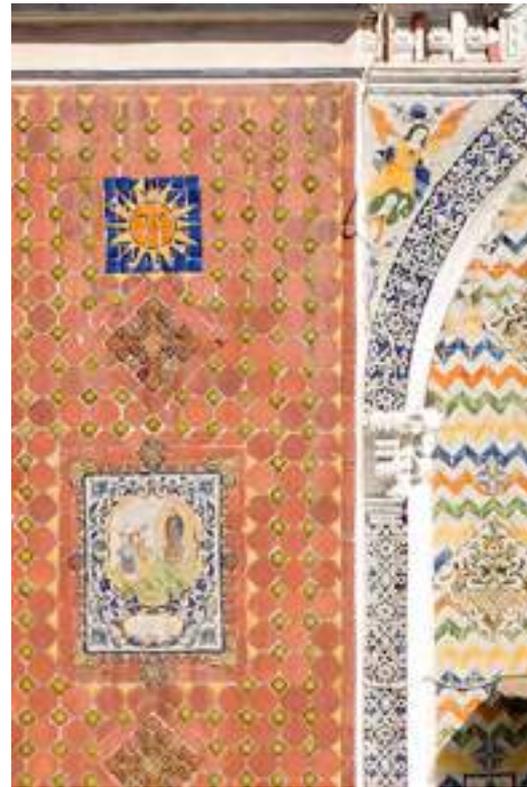
Ilustración 87. Los paramentos laterales están realizados con base en un patrón cuadrangular, con soleras de ladrillo hexagonales, en cuyos lados se inserta un azulejo de talavera. Se observan cuatro tableros con escenas de las apariciones de la Virgen de Guadalupe, dos a cada lado de la fachada. También se observan dos tableros más pequeños, uno representa al sol y el otro a la luna. Foto: Tomás Meraz, 2022

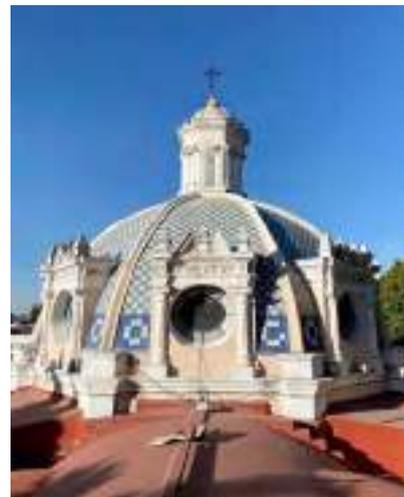
Ilustración 88. Vista de la cúpula del transepto. Se puede ver el desplante de la cúpula y la decoración con azulejos de talavera blancos y azules. Presentando a los costados de cada ventana un tablero. Foto: Tomás Meraz, 2022.

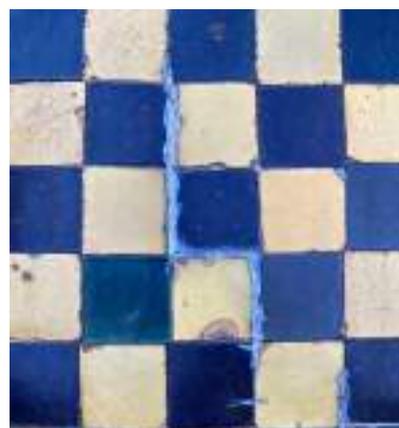
Ilustración 89. Acercamiento a la decoración en damero de la cúpula del transepto. Foto: Tomás Meraz, 2022.

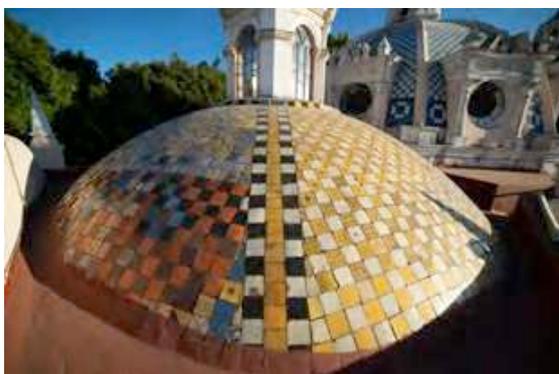
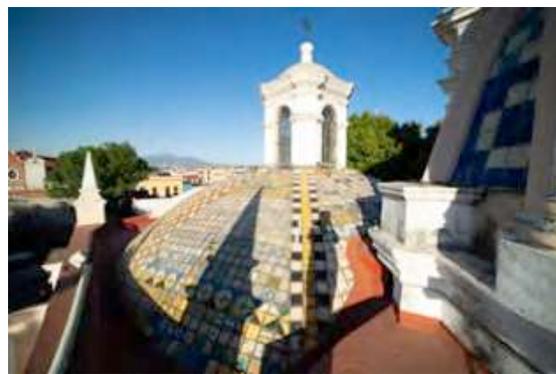
Ilustración 90. Dos vistas de la cúpula del presbiterio. Se observa la división en cuatro paños con azulejos de talavera alternados negros, blancos y amarillos. Foto: Tomás Meraz, 2022.

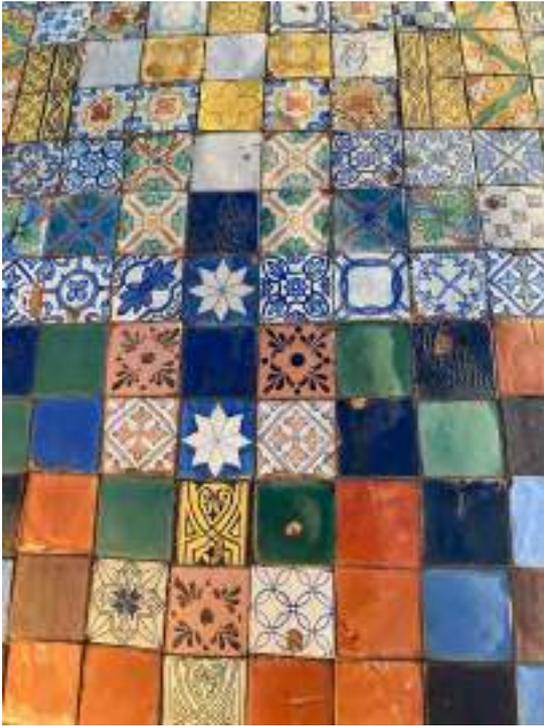
Ilustración 91. Detalle de la cúpula del presbiterio con azulejos muy posiblemente reutilizados, se muestra la gran variedad de diseños identificados. Foto: Tomás Meraz, 2022

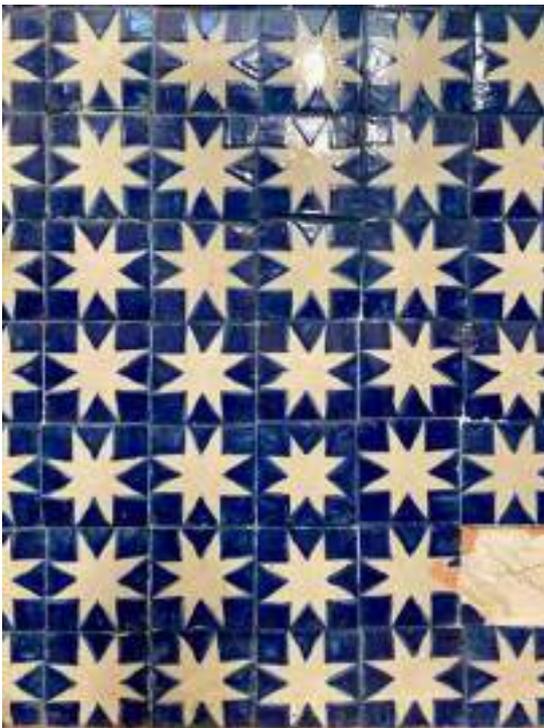
Ilustración 92. Muro testero del templo, presenta un diseño de estrella de ocho puntas, el color azul fue aplicado sobre el blanco. Foto: José Ignacio Lanzagorta, 2022.

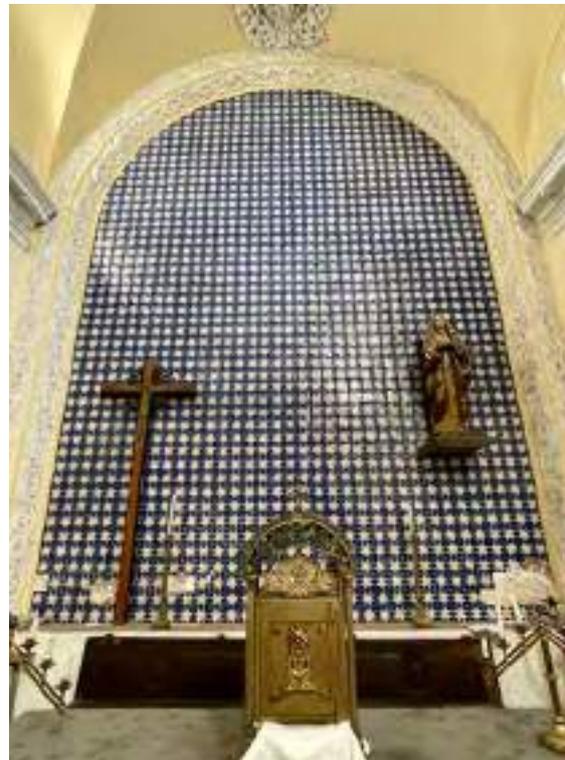
Ilustración 93. Acercamiento del paño cubierto por talavera. El motivo decorativo es una estrella blanca de ocho puntas. Por la regularidad del patrón, es posible que sea una intervención contemporánea al arco que enmarca la portada (siglo XX). Foto: Tomás Meraz, 2022.

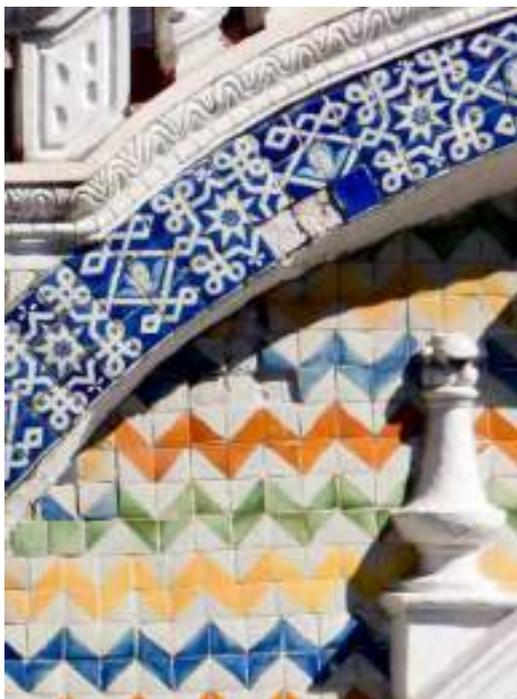
Ilustración 94. Pieza faltante en la parte baja de la fachada. Foto: José Ignacio Lanzagorta, 2022

En la fachada las principales alteraciones que se encuentran son algunos faltantes en la continuidad de la decoración. Hay algunos azulejos fracturados, sin embargo, el conjunto se encuentra estable.

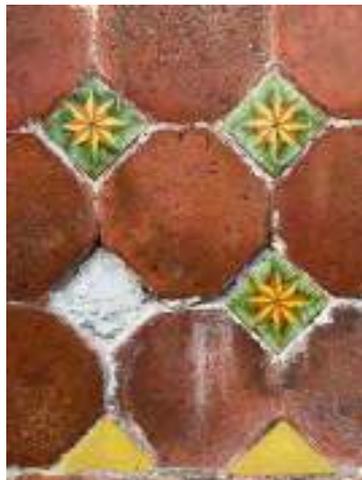
Ilustración 95. Piezas faltantes y reposiciones que no corresponden con la decoración en la parte superior de la portada. Cabe comentar que la decoración de talavera de este arco se documentó realizada en el siglo XX. Foto: Tomás Meraz, 2022

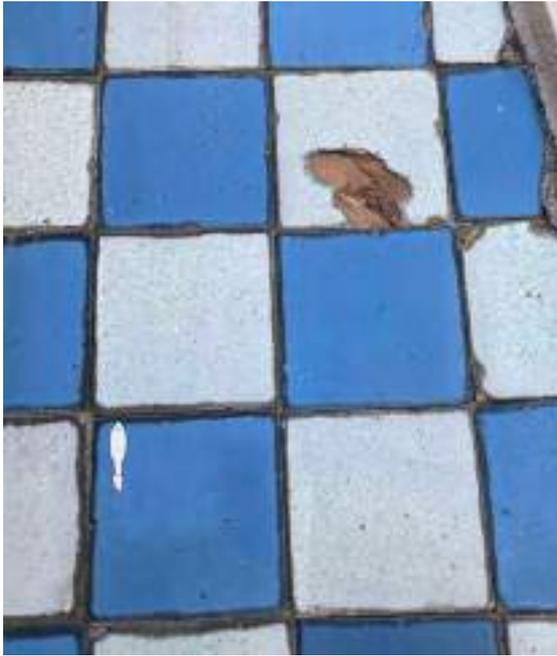
Ilustración 96. Piezas fracturadas en la cúpula del transepto. Foto: Tomás Meraz, 2022.

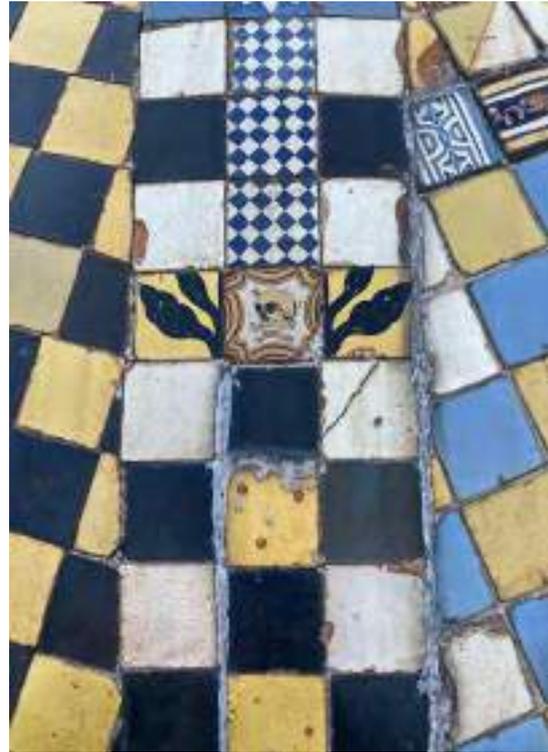
Ilustración 97. Variedad de piezas reutilizadas en la cúpula del presbiterio. Foto: Tomás Meraz, 2022.

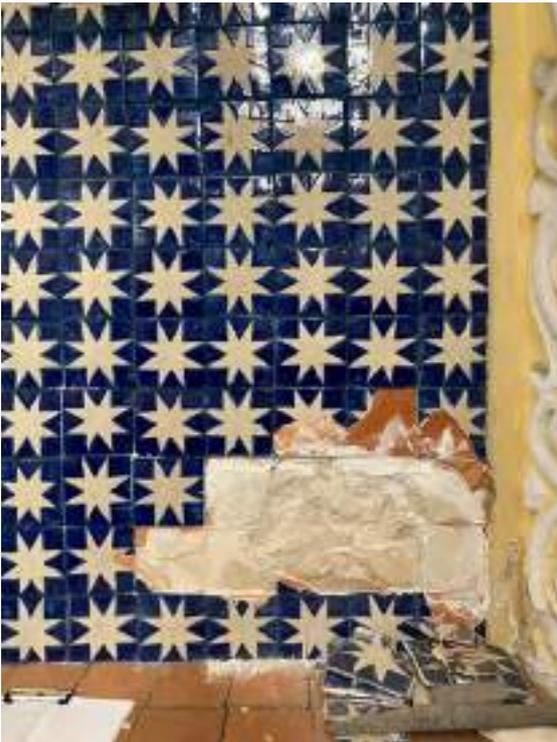
Ilustración 98. En el interior, en el muro testero, se observa en la parte inferior desprendimiento y piezas fracturadas. Foto: Tomás Meraz, 2022.

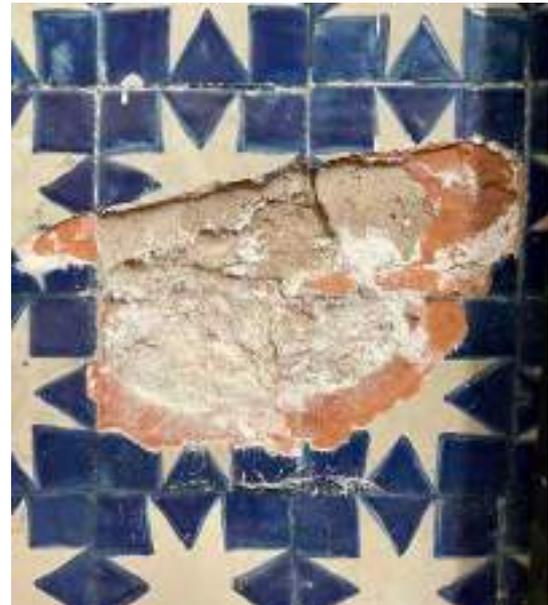
Ilustración 99. Acercamiento en el que se evidencia que una de las causas de alteración es la cristalización de sales. Foto: José Ignacio Lanzagorta, 2022.

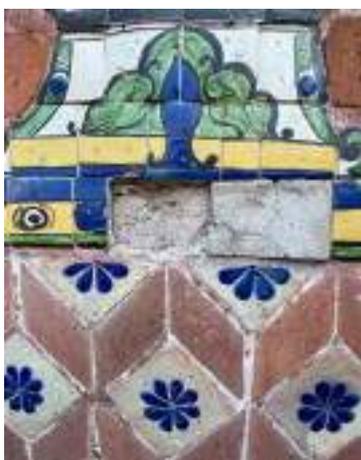
Las intervenciones principales son reposición con cemento de las juntas originales, que consisten en un mortero de cal, arena y polvo de ladrillo. En algunas áreas se encuentran azulejos fracturados y faltantes en un porcentaje aproximado del 3% del total de piezas de talavera. Existen manchas de pintura sobre algunos azulejos cercanos a las áreas pintadas (pintura vinil-acrílica).

En algunas piezas, por condiciones producidas durante la factura (burbujas en los azules, vidriados fracturados, acumulaciones de esmalte, etc.) se produjeron pérdidas de vidriado. En las áreas cercanas a drenes de agua se identificó eflorescencia de sales sobre los materiales más porosos (ladrillos).

Ilustración 103. Detalle de la base del tablero tres (contando de izquierda a derecha) donde faltan algunas piezas y están en riesgo las contiguas. Foto: Tomás Meraz, 2022.

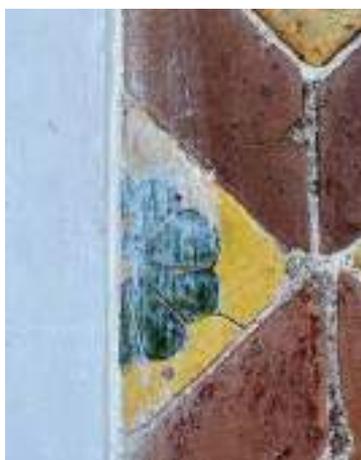
Ilustración 104. En el área colindante con pintura blanca se encontraron manchas sobre azulejos y piezas de ladrillo. Foto: Tomás Meraz, 2022.

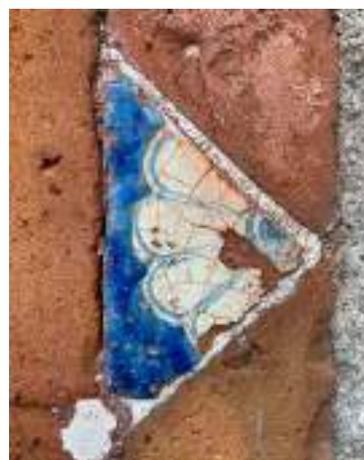
Ilustración 105. Acercamiento a una de las piezas que presenta desprendimiento del esmalte por las cuarteaduras naturales de la parte vidriada. Foto: Tomás Meraz, 2022.

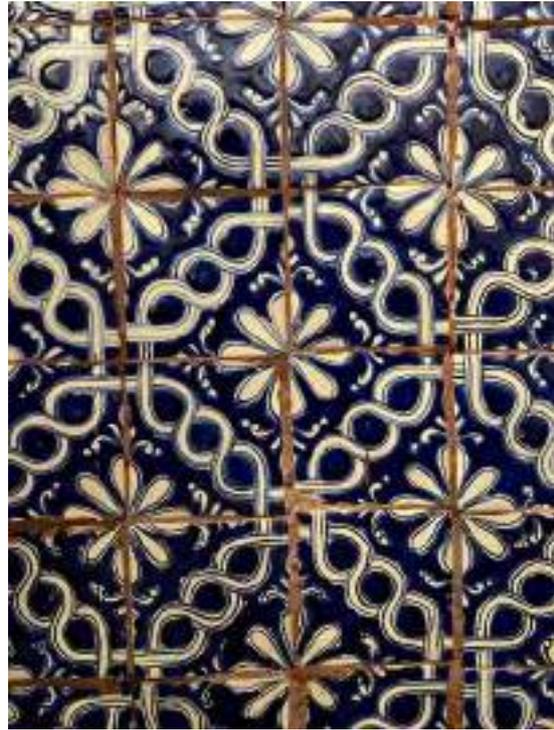
Ilustración 107. Detalle de lambrín de azulejos de talavera en la antigua sacristía, con decoración fitomorfa, policroma. Foto: Tomás Meraz, 2022

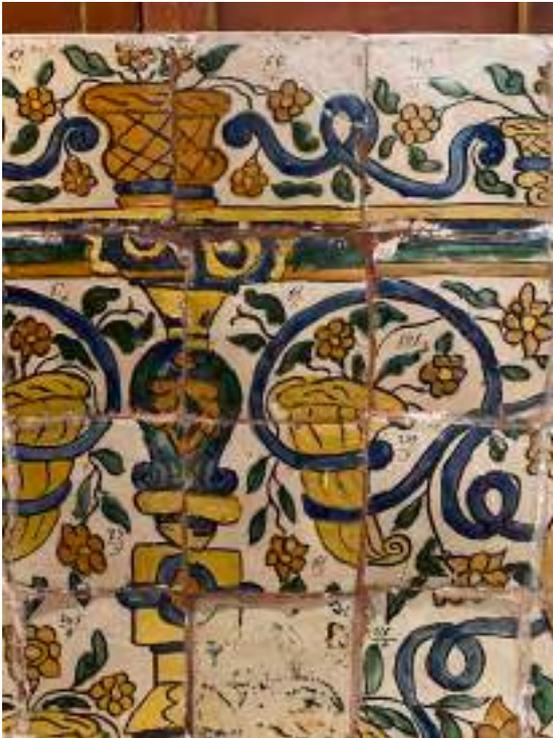
Ilustración 108. Lambrín de las salas en el segundo piso, con diseño de petatillo y azulejos de talavera con diseño fitomorfo amarillo y azul sobre blanco. Foto: Tomás Meraz, 2022

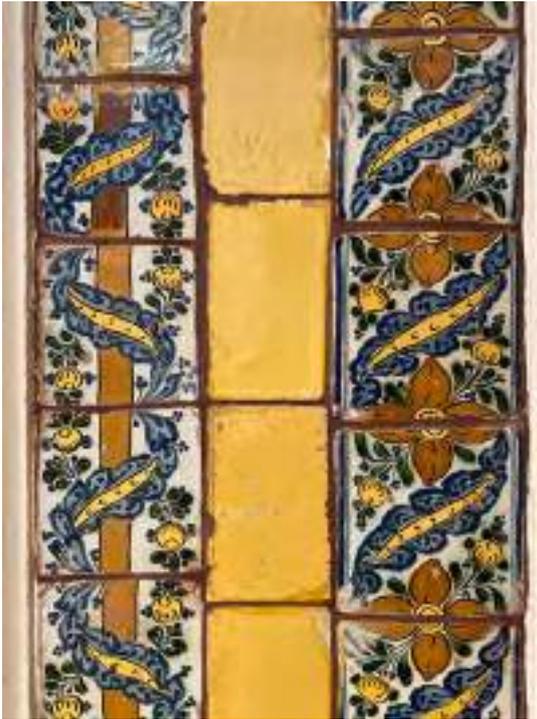
Ilustración 109. Cenefa en el intradós que separa la Capilla de la Sacristía. Piezas rectangulares amarillas, y piezas cuadrangulares con diseño fitomorfo de tipo pisano. Foto: Tomás Meraz, 2022.

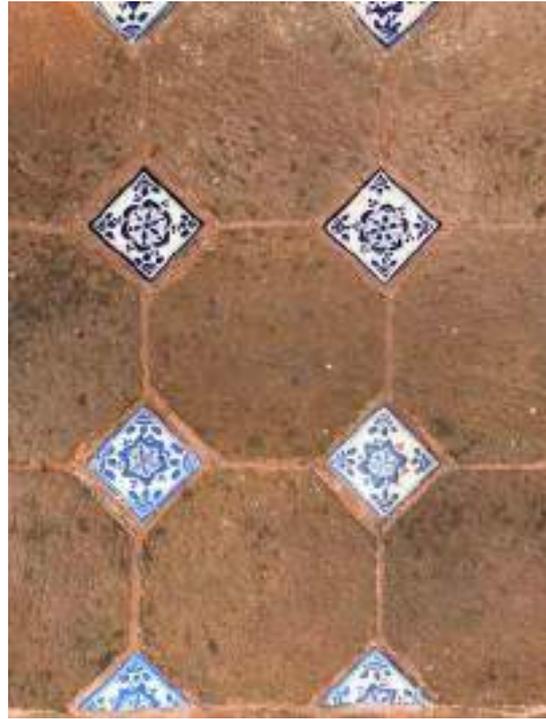
Ilustración 110. Piso en el segundo nivel del inmueble. Con diseño fitomorfo azul sobre blanco. Se puede observar piezas de reposición modernas, con un color azul más claro. Foto: Tomás Meraz, 2022.

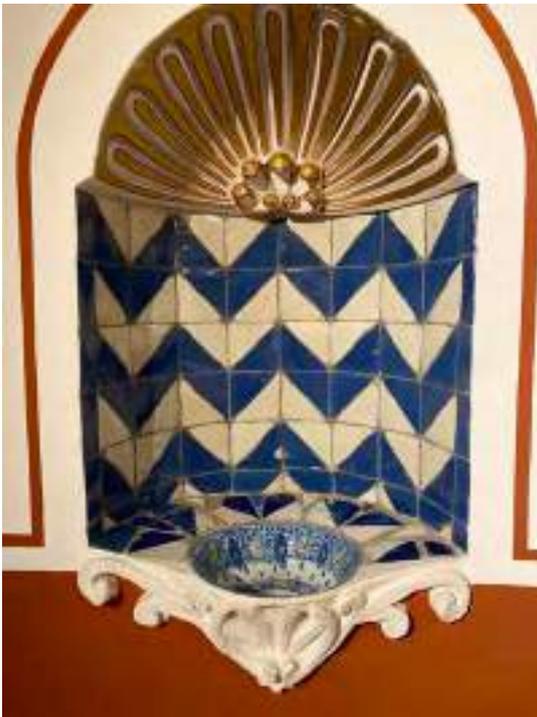
Ilustración 111. Nicho con decoración en zigzag logrado con piezas de talavera de "medio pañuelo" azul y blanco, y aguamanil de talavera. En la sala "Puebla, punto de encuentro". Foto: Tomás Meraz, 2022.

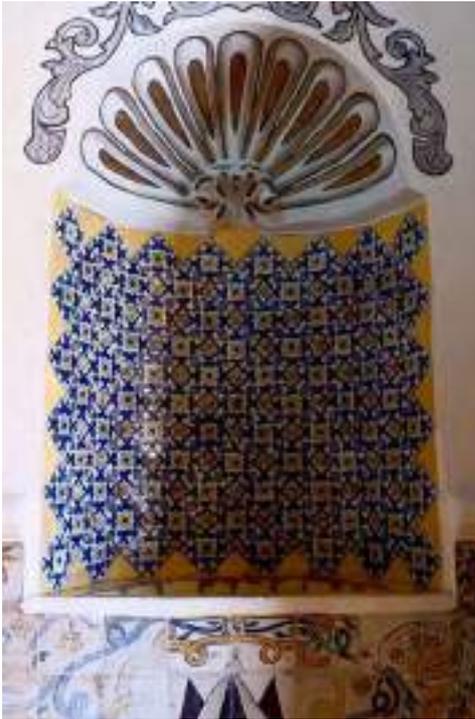
Ilustración 112. Nicho en la Sacristía, con piezas de talavera con decoración floral, azul y amarillo sobre blanco, así como azulejos amarillos cortados de forma triangular para marcar el borde del nicho. Foto: José Ignacio Lanzagorta, 2022.

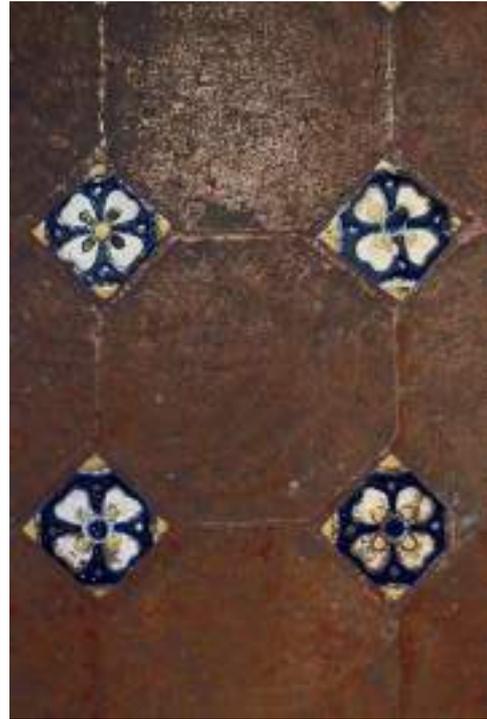
Ilustración 113. Piso del segundo nivel, combinación de solera de ladrillo de forma hexagonal, y azulejo de talavera decorado con una flor de cuatro pétalos en azul y amarillo sobre blanco. Foto: José Ignacio Lanzagorta, 2022.

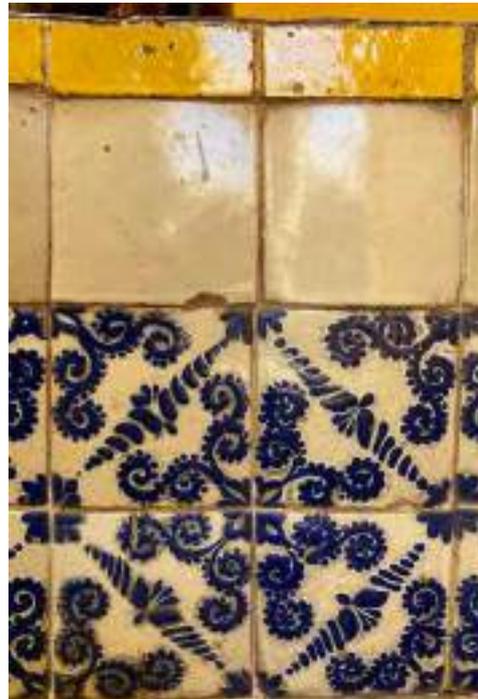
Ilustración 114. Detalle de decoración de talavera en la cocina. Piezas con diseño fitomorfo azul sobre blanco, de "a cuarto", combinado con azulejos lisos blancos y amarillos. Foto: Tomás Meraz, 2022.

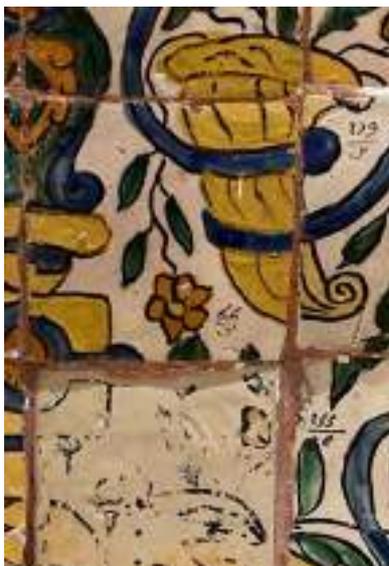
Ilustración 115. Una pieza de reposición en el lambrín de la sacristía, que ha perdido color y diseño. Foto: Tomás Meraz, 2022.

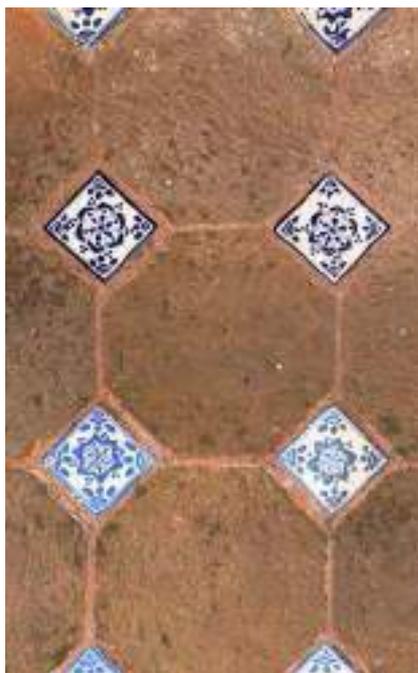
En general las piezas de talavera de uso arquitectónico se encuentran en buenas condiciones. Existen algunas reposiciones con piezas contemporáneas que respetan dimensiones y diseño. En la sacristía donde hay decoración con azulejos de tipo pisano, se pueden ver algunas piezas repuestas con reintegración cromática perdida. En los pisos hay algunos azulejos fracturados y con abrasión, con pérdidas moderadas de vidriado.

Ilustración 116. Piezas de talavera de reciente manufactura que han sido colocadas en reposición de piezas que se han perdido. Se pueden ver las variaciones de tono y modificaciones muy ligeras en el diseño. Foto: Tomás Meraz, 2022.

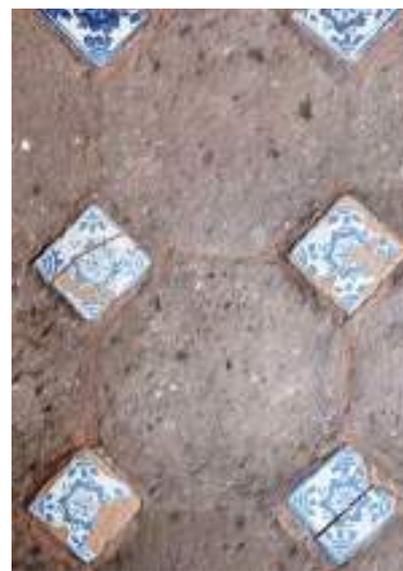
Ilustración 117. Azulejos de talavera, aplicados en pisos, que se encuentran fracturados y con pérdida en la capa de vidriado. Foto: Tomás Meraz, 2022.

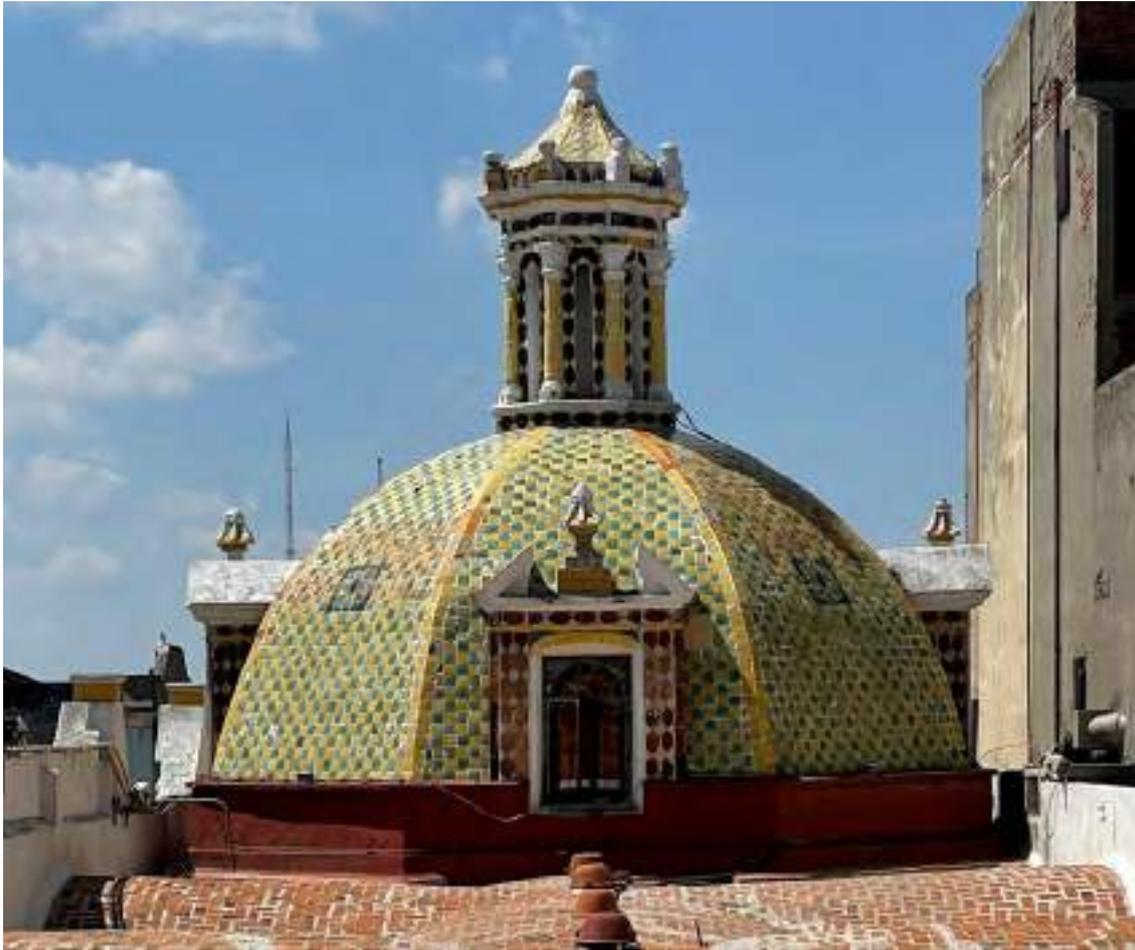
La cúpula se desplanta sobre un tambor octagonal, a partir del cual se desarrollan los ocho gajos que le dan el volumen al elemento, rematando en una linternilla cerrada con un pináculo igualmente octogonal terminado en punta con una esfera.

En las secciones cardinales (N,E,S,W) existen vanos rectangulares que permiten el acceso de luz al interior del templo. Estos cierran con un frontón truncado decorado con un pináculo en la parte central.

Ilustración 118. Vista de la cúpula (S) desde el campanario. Foto: José Ignacio Lanzagorta, 2022.

El patrón decorativo dominante está logrado a partir de piezas de talavera cuadrangulares de color verde y amarillo alternados en disposición de damero, enmarcando cada sección de la cúpula por una hilada de piezas amarillas.

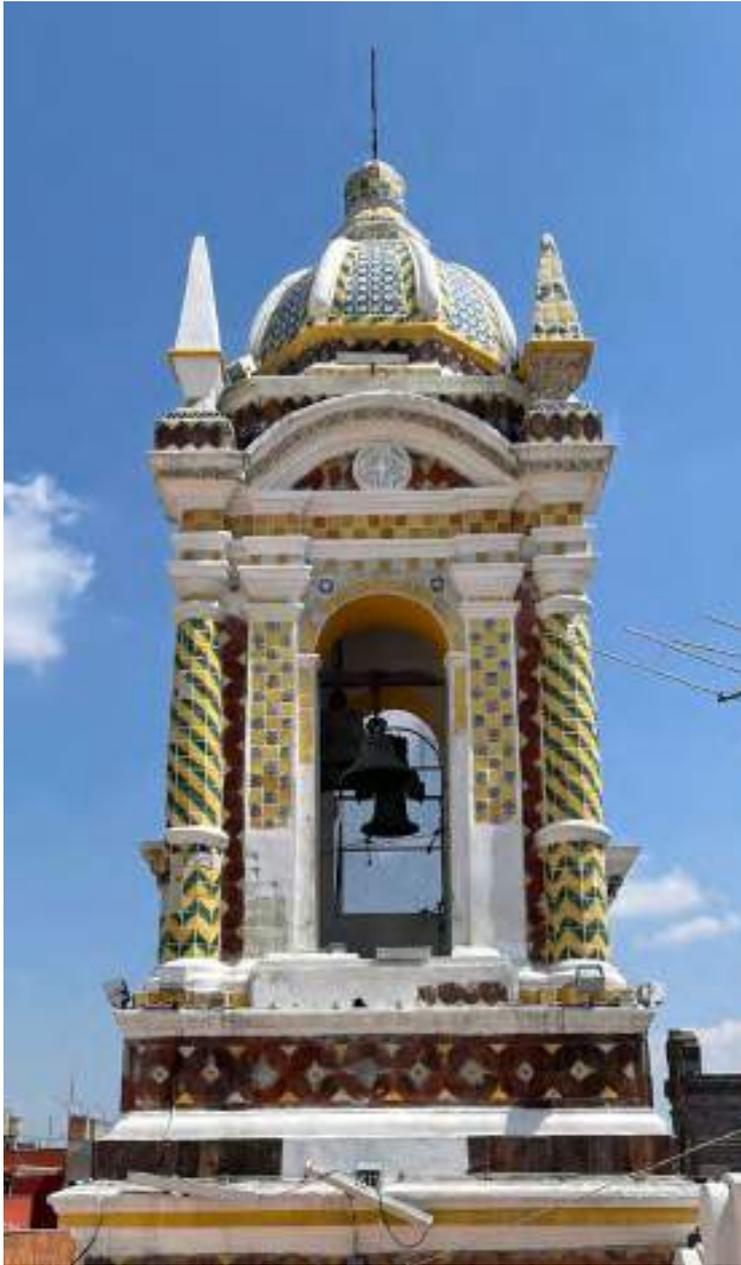
La torre es de planta cuadrangular y consiste en un cuerpo cerrado por un cupulín. En las aristas presenta columnas, mismas que enmarcan vanos de medio punto que cierran con molduras rectas y presentan sobre de ellas frontones curvos con un escudo dominico en

Ilustración 119. Vista del campanario (N) desde la cubierta. Foto: José Ignacio Lanzagorta, 2022.

En las pilastras a los costados de los vanos se observan piezas de talavera dispuestas en damero que alterna piezas amarillas y piezas individuales con motivos florales. Sobre los capiteles existe una única hilada de piezas blancas alternadas con piezas con decoración de estrella de ocho picos en naranja sobre amarillo y delineado negro y debajo del frontón dos hiladas de piezas naranjas y amarillas. En la moldura superior del frontón se utilizan mosaicos con la flor de ocho pétalos en color amarillo y naranja sobre blanco con delineado negro.

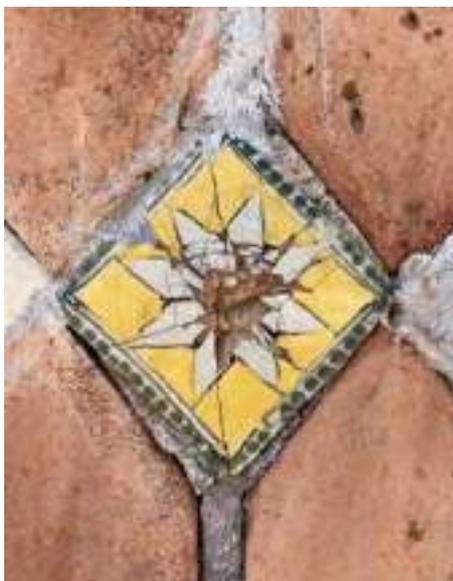
Los principales deterioros que se observaron son la pérdida de piezas y sustitución por otras de diferentes épocas y diseños decorativos, la fractura de algunas de ellas y la pérdida de algunas secciones de piezas individuales. La fractura y pérdida parcial de la capa de vidriado, exponiendo el soporte y finalmente la disociación por reutilización y cambio de lugar, ya sea en el paramento o debido a intervenciones anteriores.

Ilustración 120. Pérdida de vidriado y de la base de barro, debido a la fractura de la pieza. Foto: Tomás Meraz, 2022.

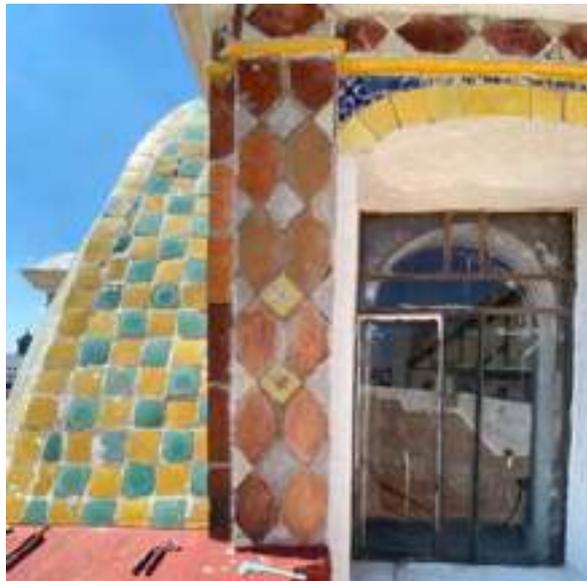
Las intervenciones anteriores más comunes son la reutilización de otras piezas con otros motivos decorativos, la reposición del aplanado con morteros de cemento, pega-azulejo y otros materiales en sustitución de morteros de cal-arena con polvo de ladrillo.

Ilustración 121. Pérdida de piezas de talavera y sustitución por mortero de cemento. Foto: Tomás Meraz, 2022.

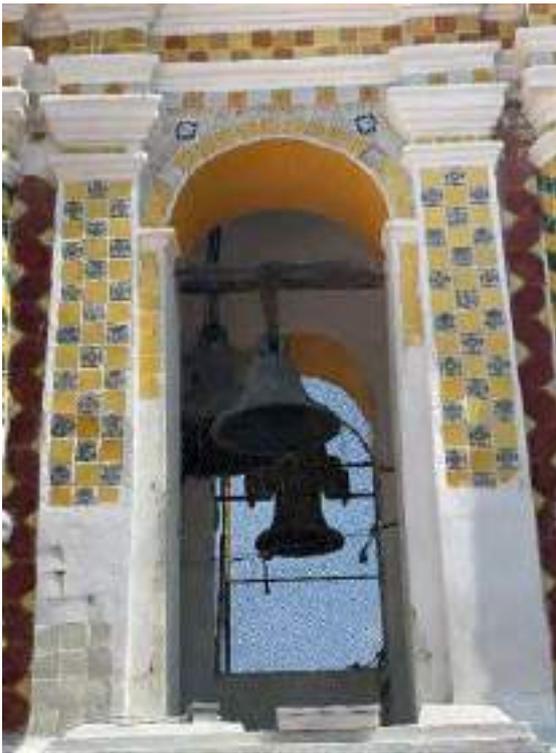
Ilustración 123. Pérdida de azulejos de talavera y sustitución con otras de color blanco y resanes de cemento. Foto: José Ignacio Lanzagorta, 2022.

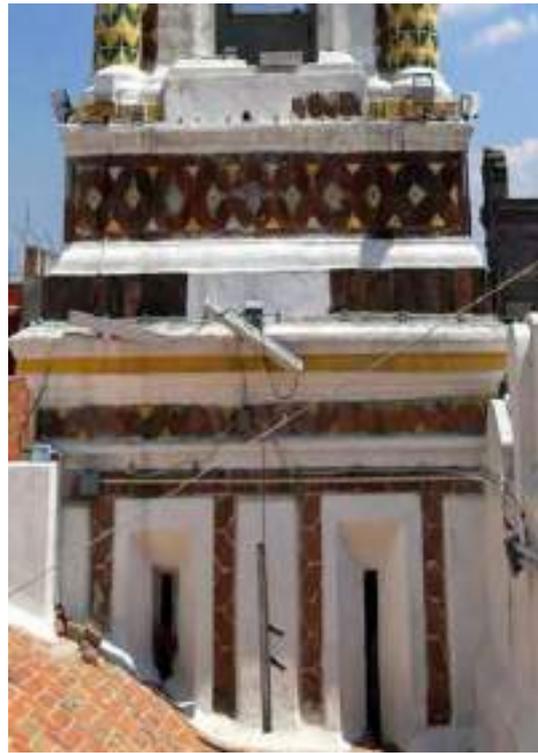
Ilustración 124. Pérdida de piezas de solera y sustitución por mortero de cemento. Foto: José Ignacio Lanzagorta, 2022

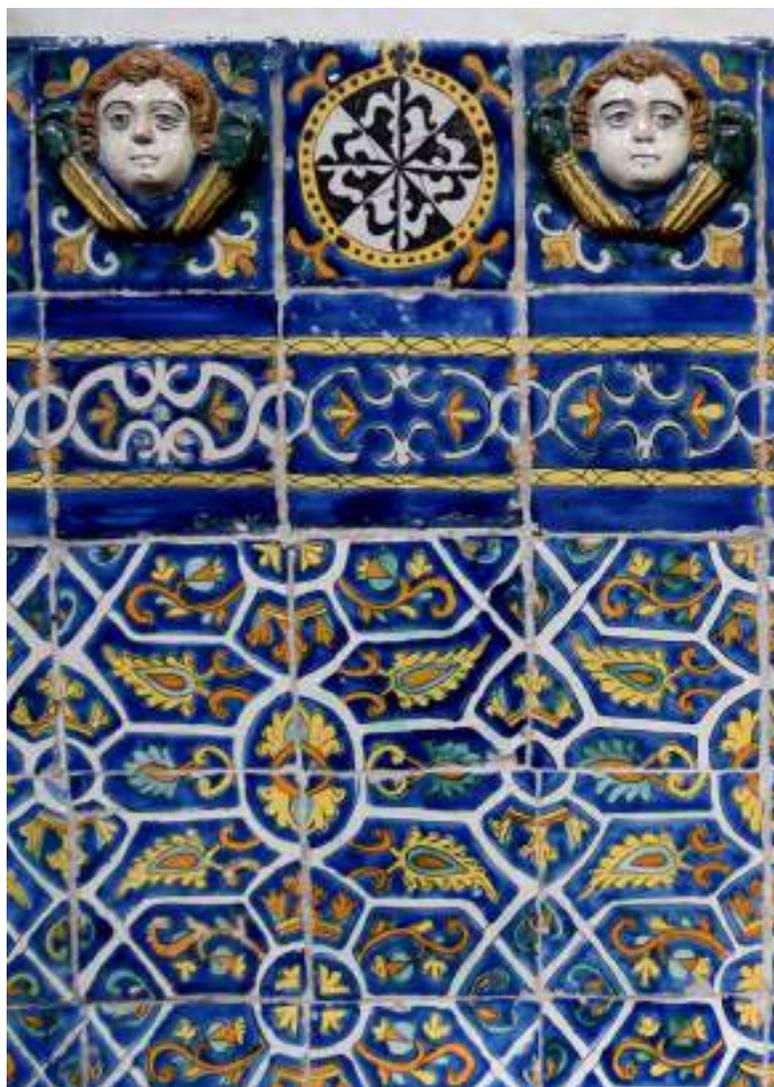
En la parte baja de la nave, existe un lambrín de piezas de talavera, con un diseño de a cuarto (cuatro piezas unidas componen el diseño), con decoración de tipo pisano, con motivos vegetales y lacerías, polícromos, amarillo, naranja; verde y azul; incluye piezas dispuestas en el borde de los muros, en unión con elementos de cantera, que enmarcan cada sección de talavera.

Ilustración 125. Detalle del lambrín de la Capilla del Rosario. Foto: Tomás Meraz, 2022.

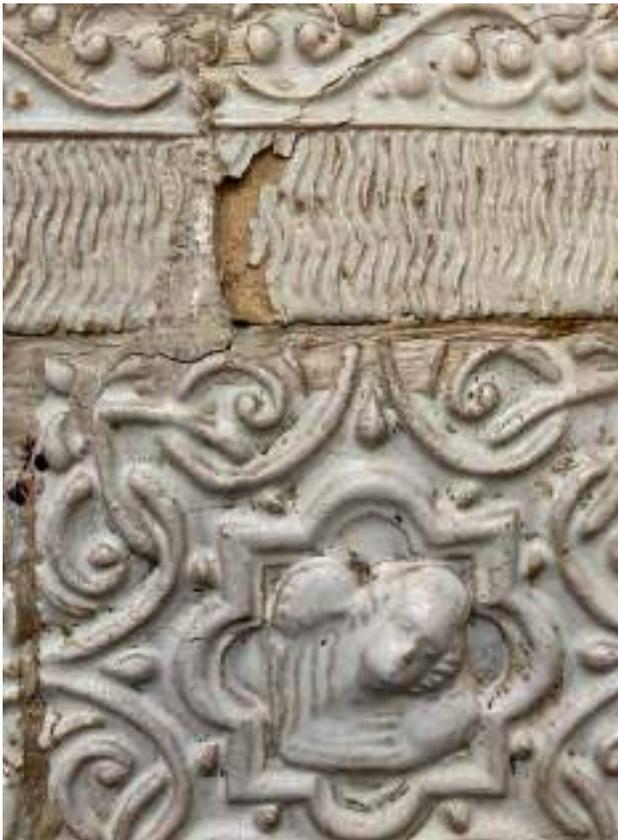
Ilustración 127. Acercamiento a uno de los mosaicos blancos en uno de los frontales altar en la sección norte. Se puede ver al angelito al centro rodeado de motivos geométricos. Foto: Tomás Meraz, 2022.

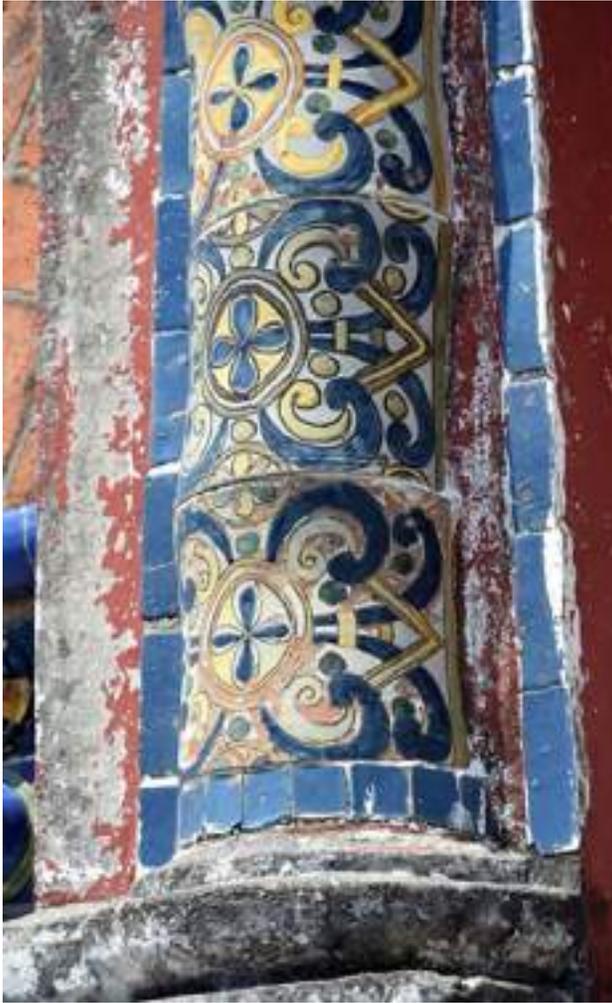
*Ilustración 129. Detalle de una de las pilas-
tras recubiertas con piezas convexas.
Foto: Tomás Meraz, 2022.*

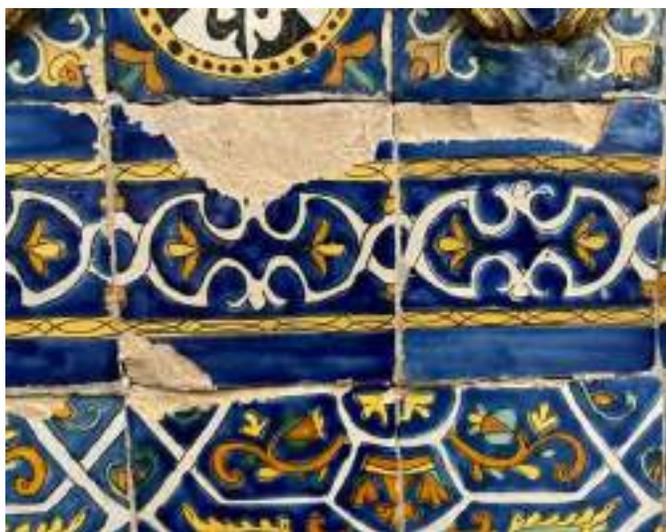
En algunas secciones es posible observar piezas fracturadas en el piso, en los frontales de altar y en el lambrín.

Ilustración 131. Ejemplo de algunas piezas de talavera con pérdida de capa de vidriado en el lambrín de la capilla. Foto: Tomás Meraz, 2022.

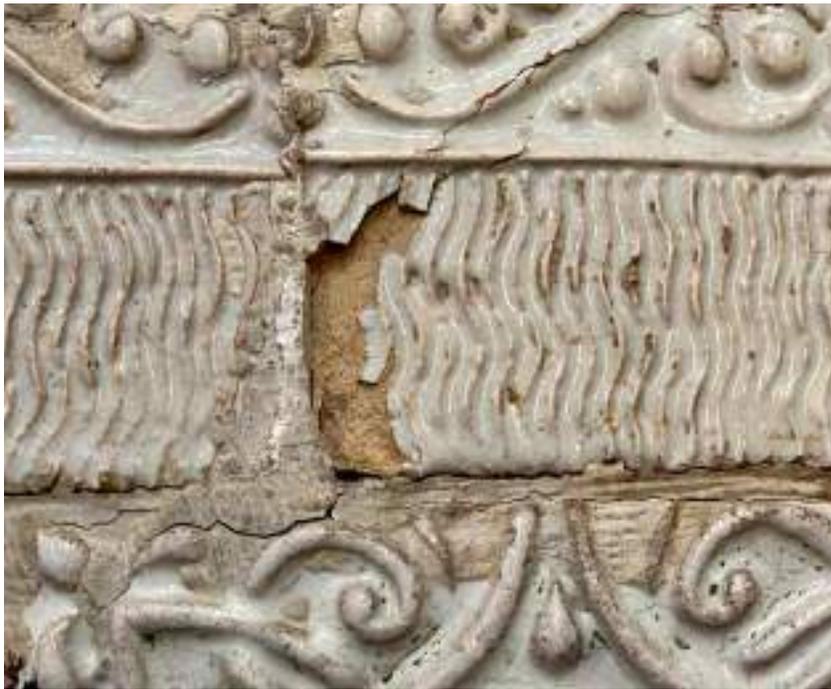
Ilustración 133. Ejemplo de algunas pérdidas que existen en los mosaicos de los frontales de altar dentro de la capilla. Foto: Tomás Meraz, 2022.
