UNA TRADICIÓN PARA LA CONSERVACIÓN: EL USO DE LA TALAVERA EN INMUEBLES ANTIGUOS

INFORME FINAL

DIRECCIÓN DE PATRIMONIO MUNDIAL
INSTITUTO NACIONAL DE ANTROPOLOGÍA E HISTORIA

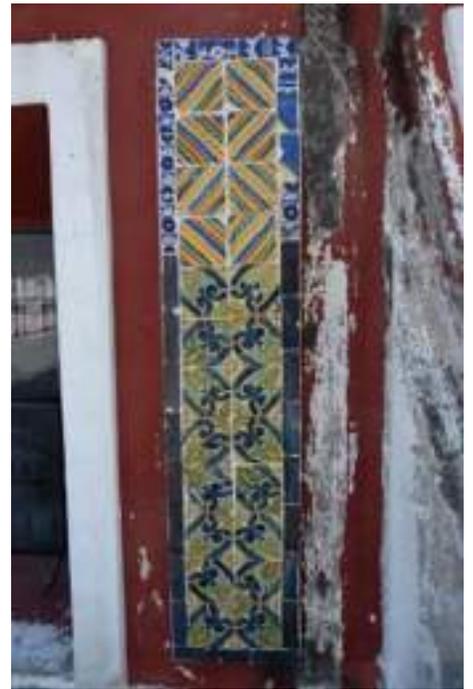
Ilustración 134. Detalle de uno de los tableros-tapiz a los costados de los vanos. Se observa una inclusión de una sección de otro programa decorativo. Foto: Tomás Meraz, 2022.

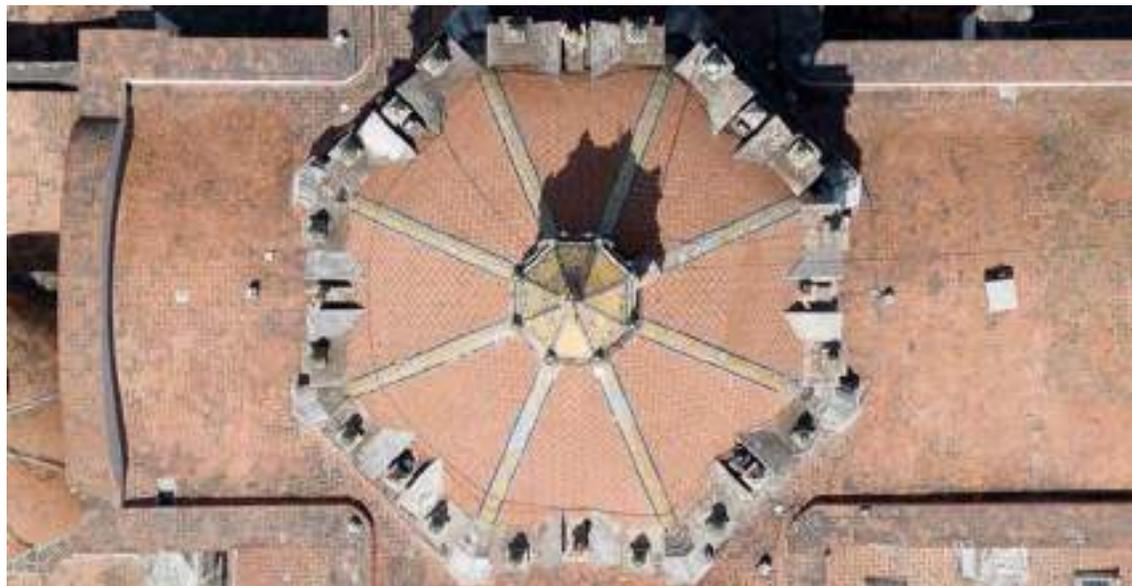
Ilustración 135. Vista aérea de la cúpula de la capilla. Se pueden ver cambios en la decoración que marca las separaciones entre las secciones de la cúpula y tres secciones de la linternilla en la que se han repuesto mosaicos lisos en vez de la reproducción del diseño. Foto: Amy Bello, 2022.

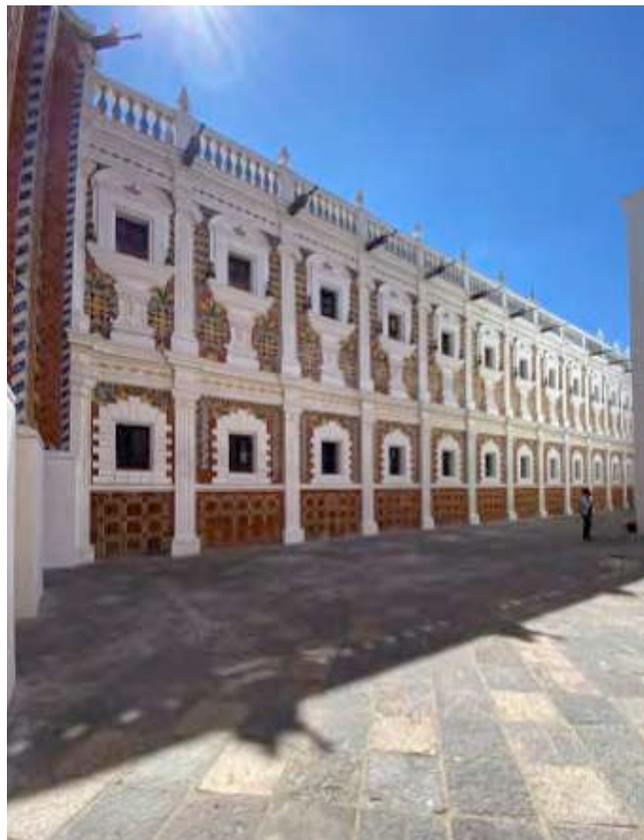
Ilustración 136. Vista con gran angular de la fachada este desde la esquina Norponiente. Foto: Tomás Meraz, 2022.

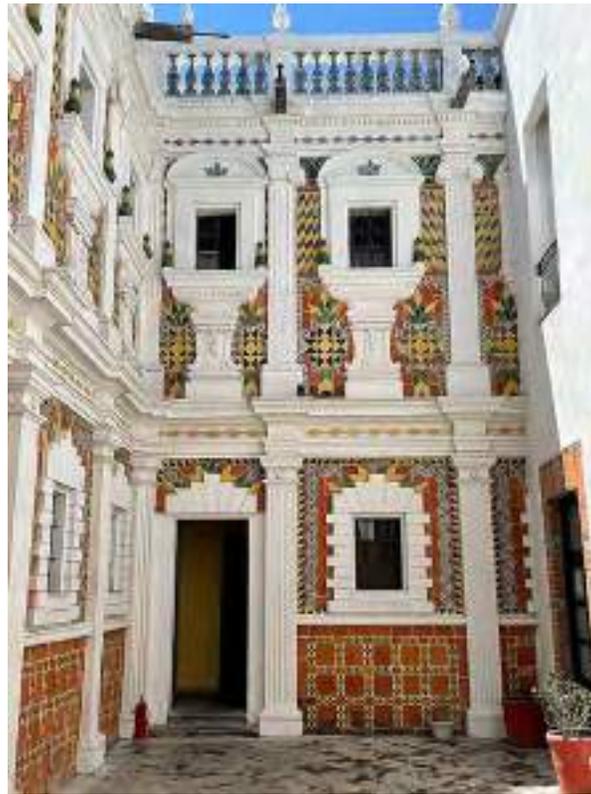
Ilustración 138. Vista general de la fachada Norte. Foto: Tomás Meraz, 2022.

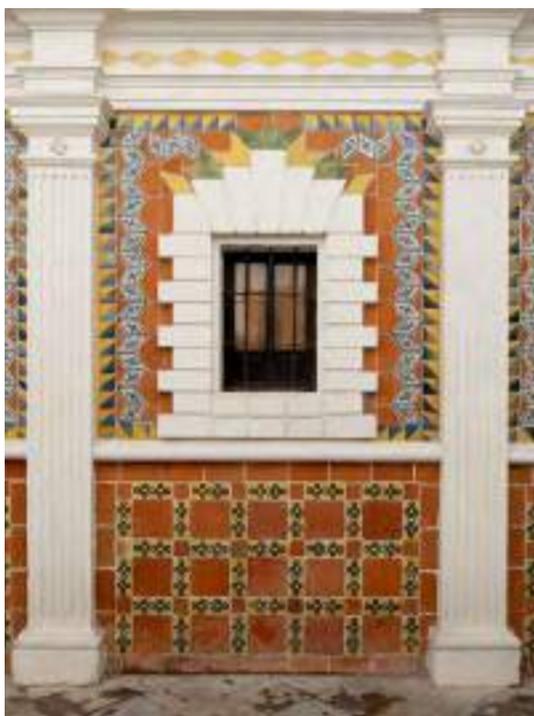
Ilustración 139. Detalle del primer cuerpo de la fachada Este. Se puede observar el guardapolvo con mosaicos rectangulares y ladrillos cuadrados, y en el paramento del vano, tres tipos de azulejo: romboidales amarillos y verdes, romboidales con motivos florales en azul sobre blanco y una cenefa de piezas de medio pañuelo amarillo y azul. Foto: Tomás Meraz, 2022.

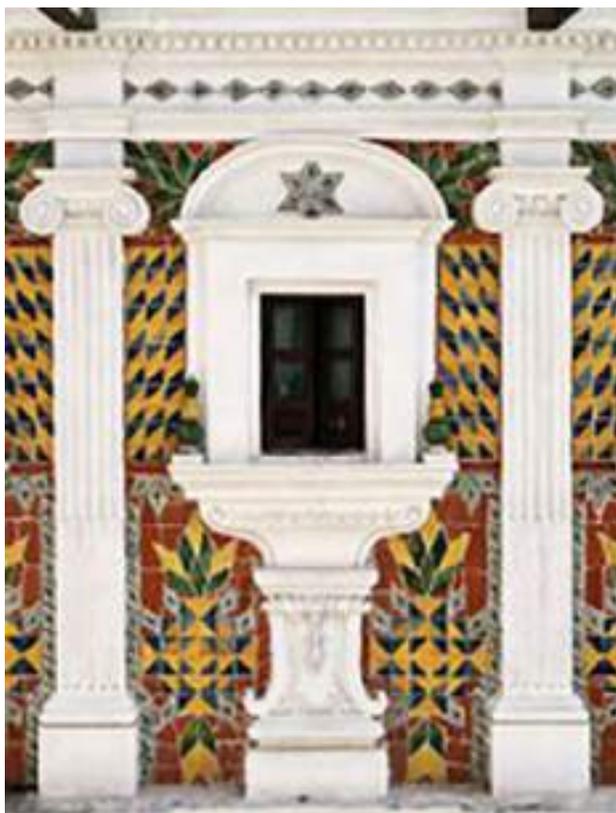
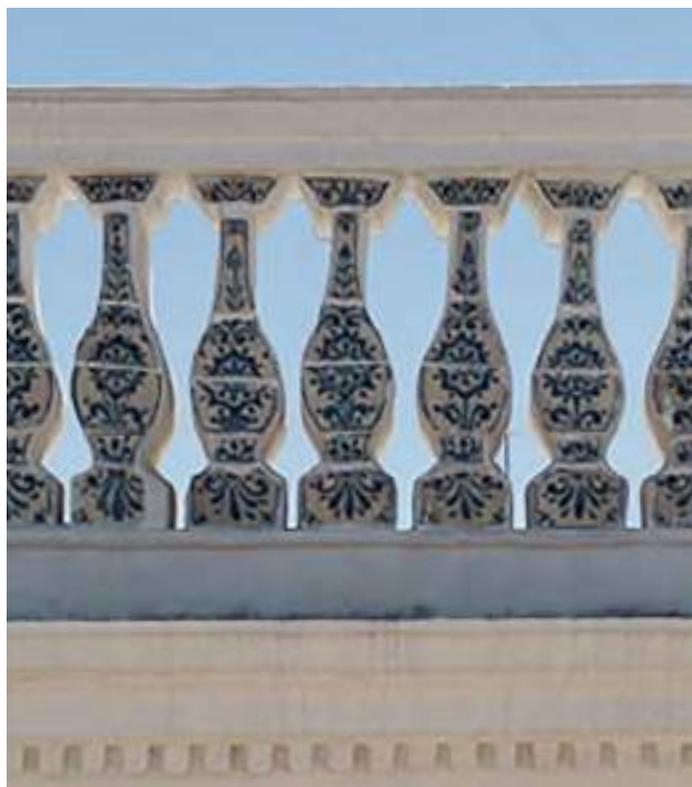
*Ilustración 140. Detalle del segundo cuerpo de la fachada Este. Se pueden observar los mismos tipos de azulejos que en el primer cuerpo, pero distribuidos de forma diferente para generar otros patrones en el diseño.
Foto: Tomás Meraz, 2022.*

Ilustración 141. Detalle de la balaustrada que remata la fachada Este. Se puede observar cómo cada balaustrada está cubierta con 6 piezas que se ajustan expofeso al perfil del elemento. Tomás Meraz, 2022.

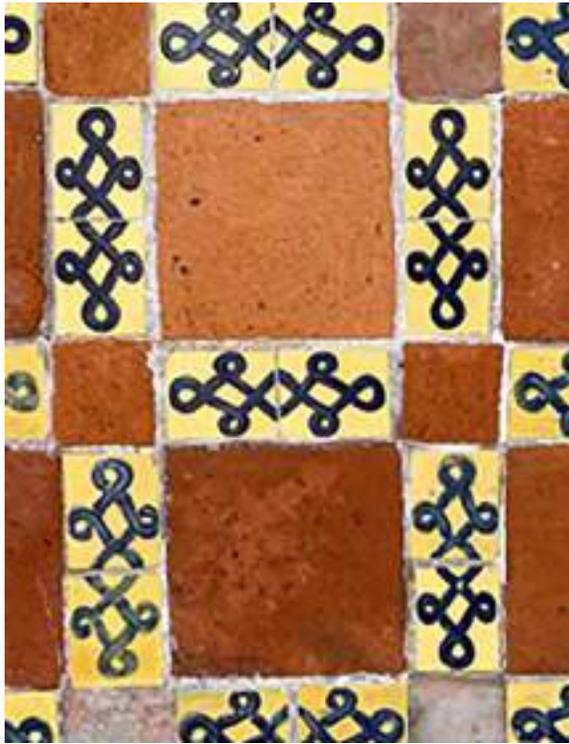
Ilustración 142. Acercamiento del guardapolvo. El diseño en forma de nudo se logra utilizando dos piezas. El panel se forma alternando una línea de azulejos en vertical y una en horizontal. Con las piezas de solera de ladrillo cuadrangular intercaladas. Foto: Tomás Meraz, 2022.

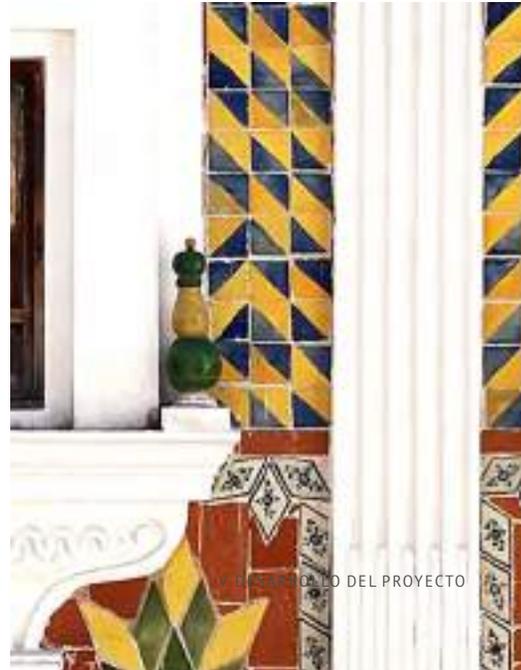
Ilustración 143. Pináculos de talavera, colocados a los costados de las ventanas del segundo piso en la fachada Este. Foto: Tomás Meraz, 2022.

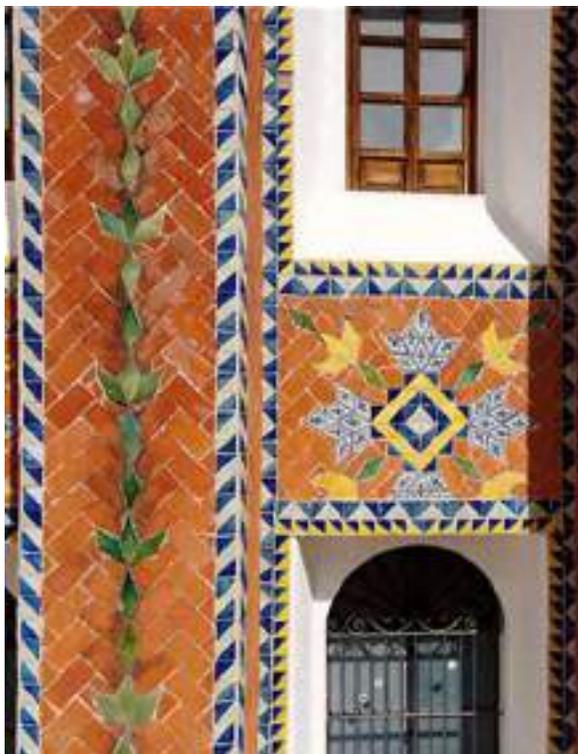
Ilustración 144. Detalle de la fachada Norte. En la cara de los contrafuertes se observa un diseño de guía vegetal lograda con azulejos romboidales verdes, combinado con petatillo de ladrillo, enmarcado por piezas de medio pañuelo azul y blanco, que con su disposición forman también un patrón de espigas. Foto: Tomás Meraz, 2022.

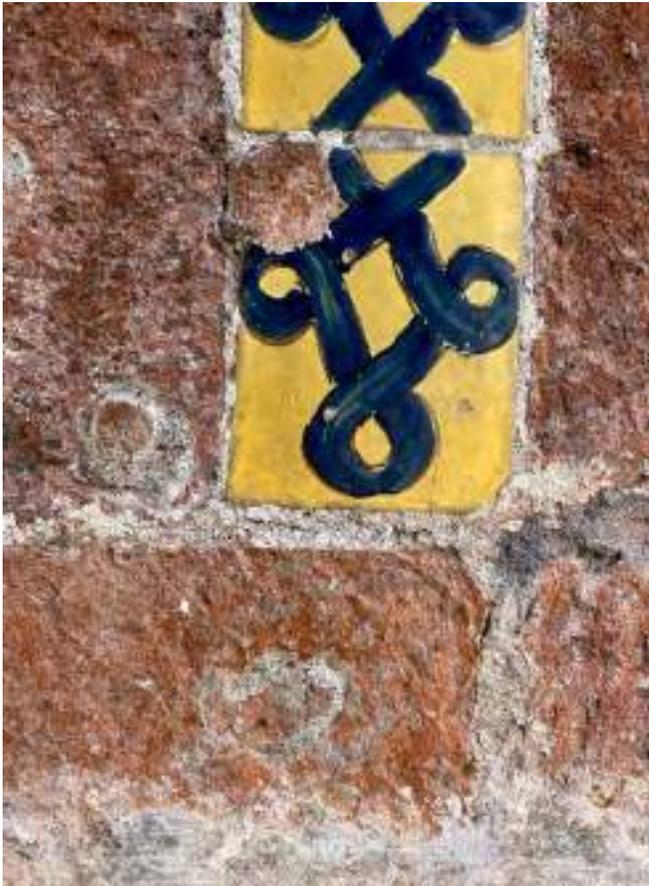
El estado de conservación de los acabados de talavera es bueno. Los principales deterioros consisten en humedad capilar y cristalización de sales en la esquina noreste. Se han sustituido algunas juntas entre piezas de talavera, con morteros de cemento y otro material blanco muy compacto. Se sabe que se han sustituido piezas, por azulejos de producción reciente, no hay una identificación clara de qué piezas han sido sustituidas, algunas de ellas tienen variaciones en el color y lustre de los vidriados. Existen algunas piezas fracturadas que se recolocaron.

Ilustración 145. Detalle del guardapolvo, en la esquina noroeste. Se observa un tono blanquecino sobre las piezas de solera de ladrillo, producto de cristalización de sales en superficie por humedad capilar. Foto: Tomás Meraz, 2022.

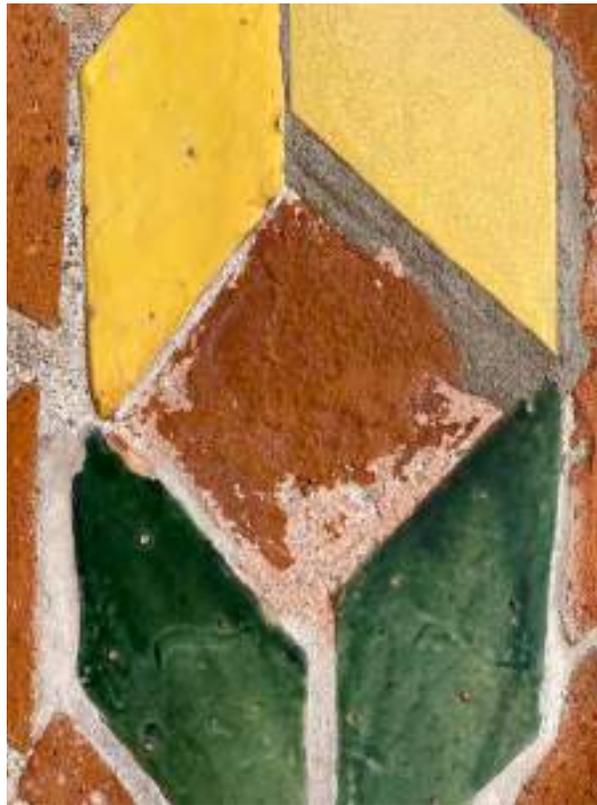
Ilustración 147. Detalle de la balaustrada sobre la tercera calle de la fachada este. Se observan piezas fracturadas que se recolocaron en su sitio con un mortero no identificado. Foto: Tomás Meraz, 2022.

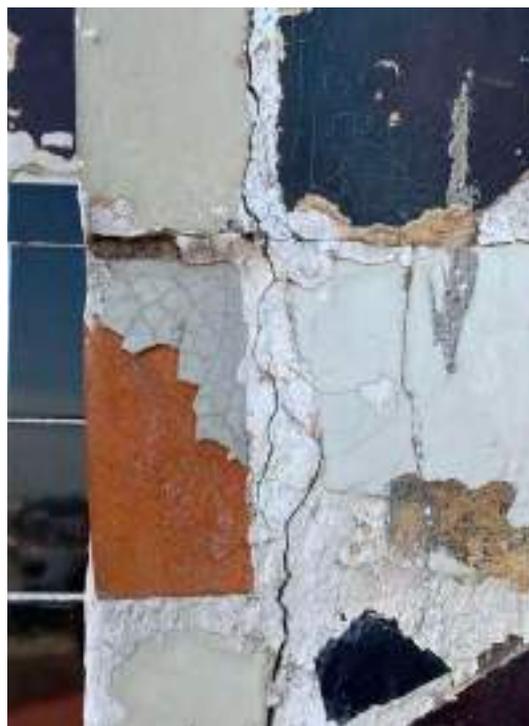
Ilustración 151. Detalle pieza que ha perdido parte del vidriado, dejando expuesto el soporte. Foto: Tomás Meraz, 2022.

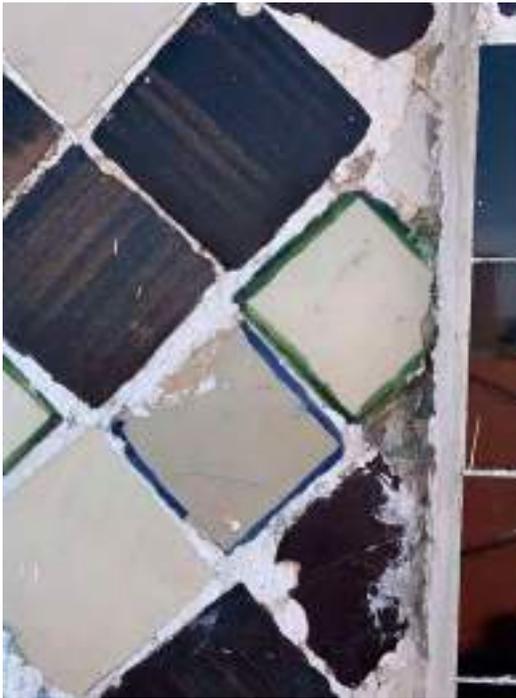
Ilustración 152. Piezas de talavera con otros motivos decorativos, para sustituir las piezas faltantes. Foto: Tomás Meraz, 2022.

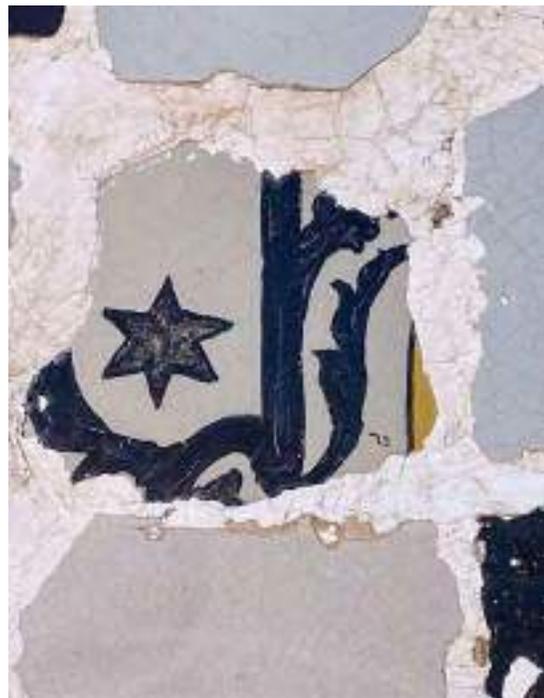
Ilustración 153. Detalle de uno de los mosaicos históricos reutilizados en la cara sur. Foto: Tomás Meraz, 2022.

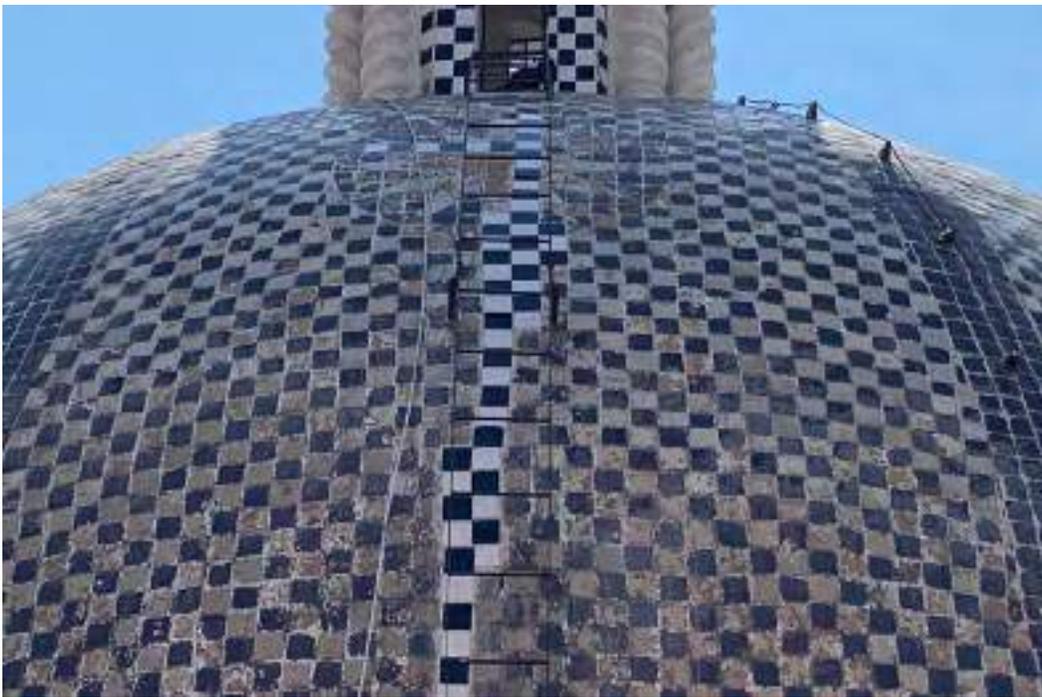
Ilustración 154. Vista parcial de la cúpula donde se pueden ver mosaicos reintegrados que no corresponden con el original y cortan el panel decorado con una estrella. Foto: Tomás Meraz, 2022.

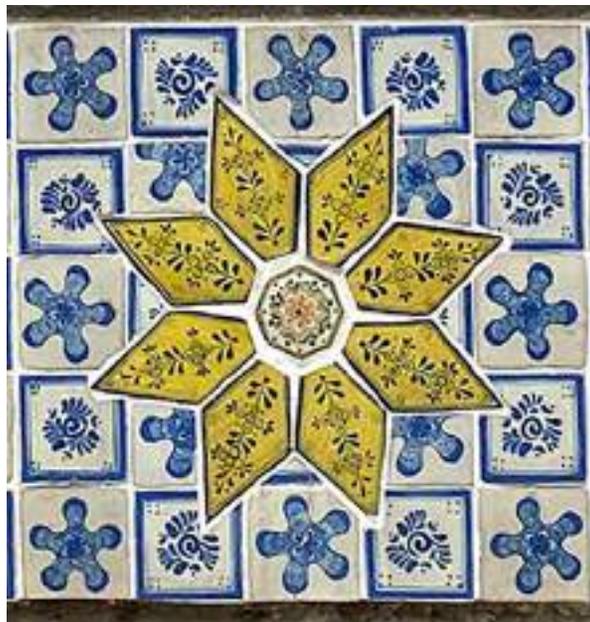
Ilustración 159. Detalle de la decoración de la fuente. Se observa el uso de diversos tipos de azulejos para lograr el diseño. Foto: Tomás Meraz, 2022.

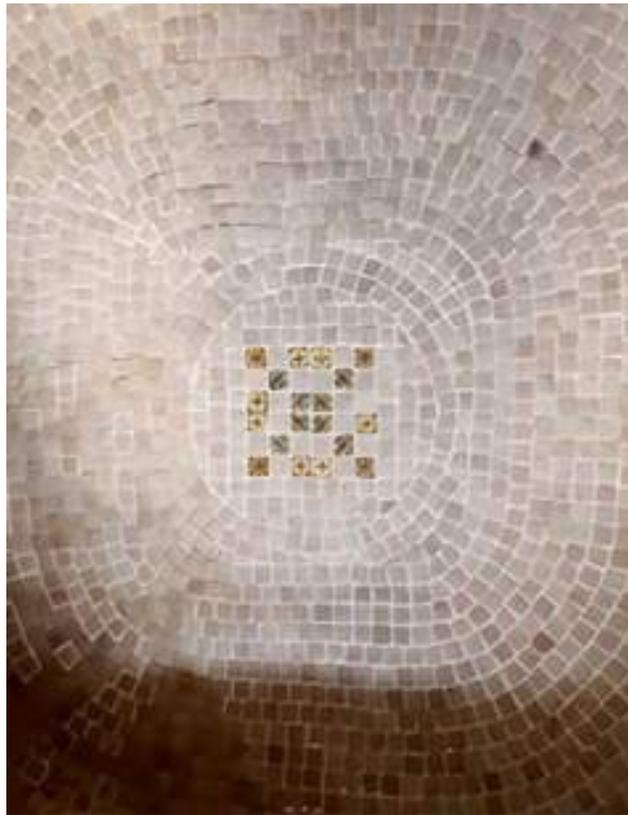
Ilustración 161. Una de las bóvedas de la cocina. La mayoría de los azulejos de talavera son de color liso, blanco. Al centro se observa azulejos con decoración vegetal diversa. Foto: José Ignacio Lanzagorta, 2022.

En la cocina el nivel de deterioro es únicamente perceptible a nivel de piezas individuales. La tipología con mayor presencia es el color liso blanco, en el que se pueden identificar reposiciones de varias épocas, donde la única evidencia de esta reposición es la variación tonal entre las mismas, y en algunos casos se puede ver variación en el craquelado del esmalte (siendo las piezas más nuevas las que menos craquelado presentan y que no tienen huellas de los tricoles que las sostuvieron durante la quema).

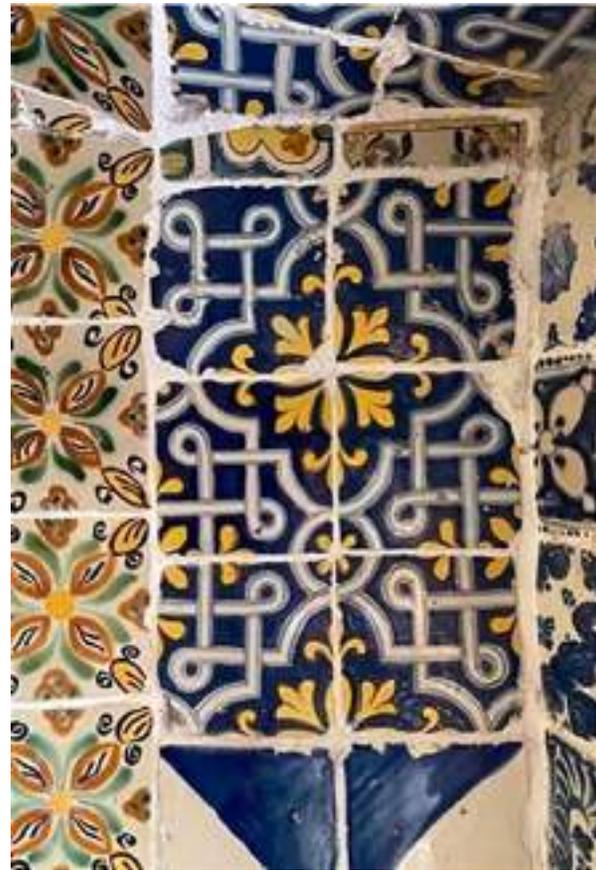
Ilustración 162. Nicho para colocar utensilios de cocina. Se puedan observar azulejos de cuarto con diseño de lacerías blancas y guirnaldas amarillas, combinado con azulejos de medio pañuelo. Los azulejos de decoración fitomorfa que se encuentran a la izquierda de la imagen son de manufactura reciente. Foto: Tomás Meraz, 2022.

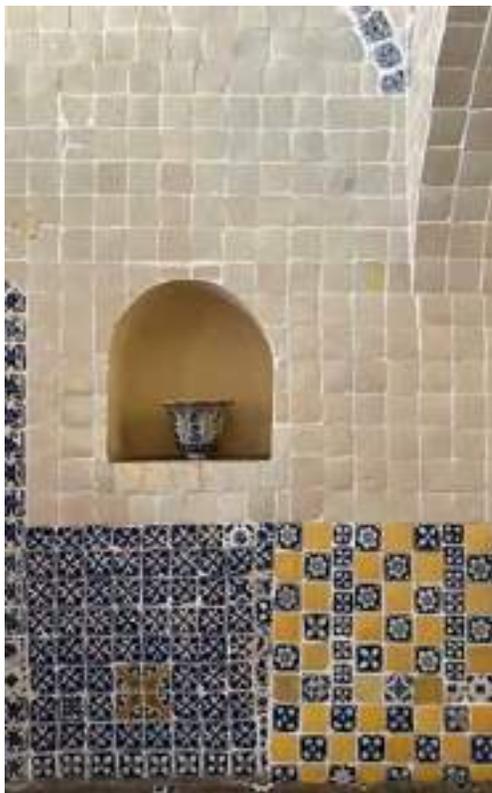
Ilustración 163. Decoración con diferentes motivos en el guardapolvo de la cocina. Con distribución aleatoria de azulejos con piezas con diseño floral y piezas lisas en amarillo. Foto: José Ignacio Lanzagorta, 2022.

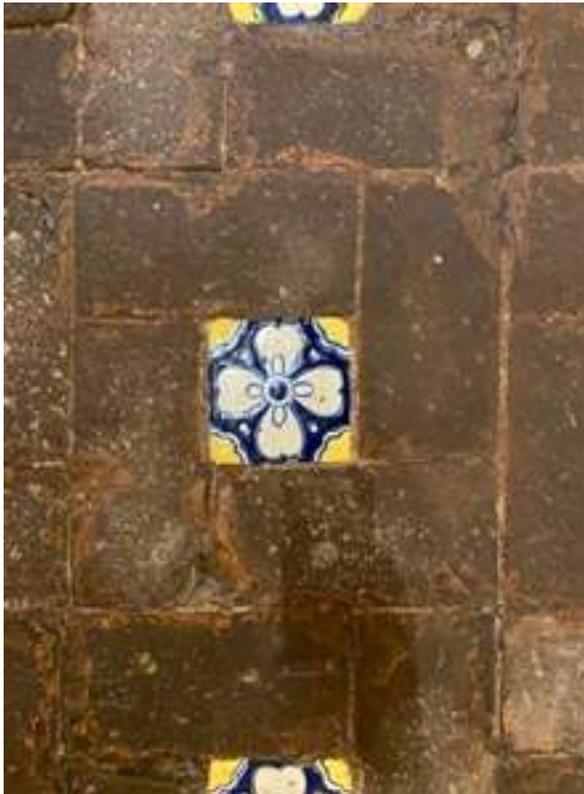
Ilustración 165. Piso de la cocina. Combinación de piezas cuadrangulares de ladrillo y azulejos con flor de cuatro pétalos, azul y amarillo sobre blanco. Foto: Tomás Meraz, 2022.

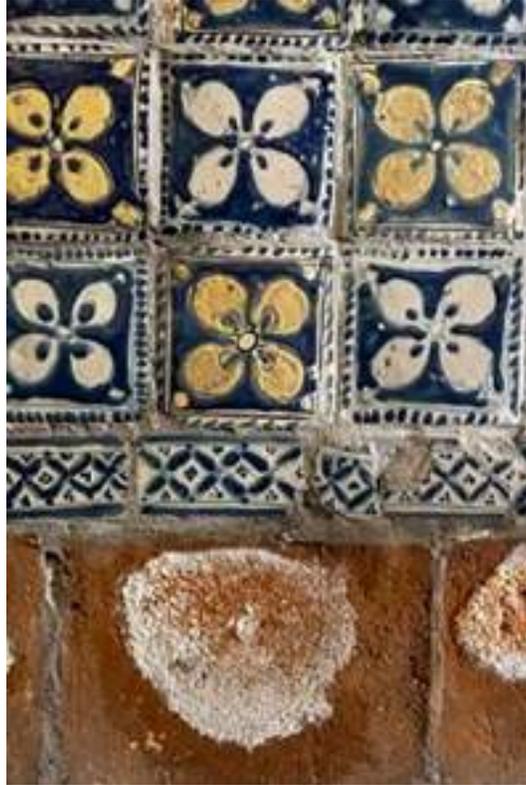
Ilustración 167. Parte baja del lambrín de la portería. Se puede identificar eflorescencia salina en los ladrillos. Foto: Tomás Meraz, 2022.

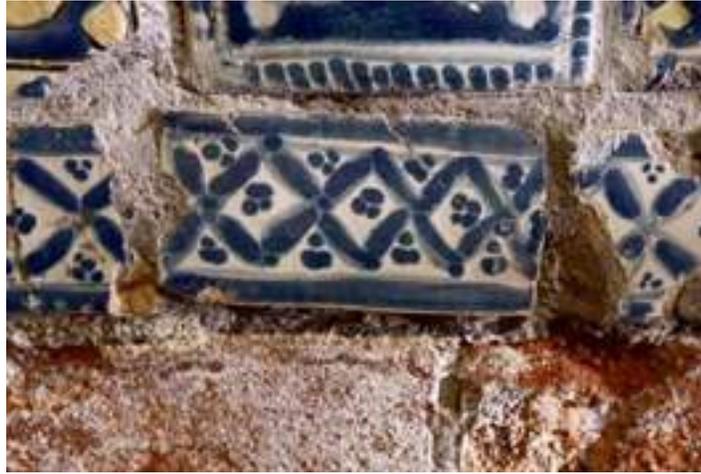
Ilustración 168. Zona baja del lambrín, se observa pérdida de material en las juntas. Foto: José Ignacio Lanzagorta, 2022.

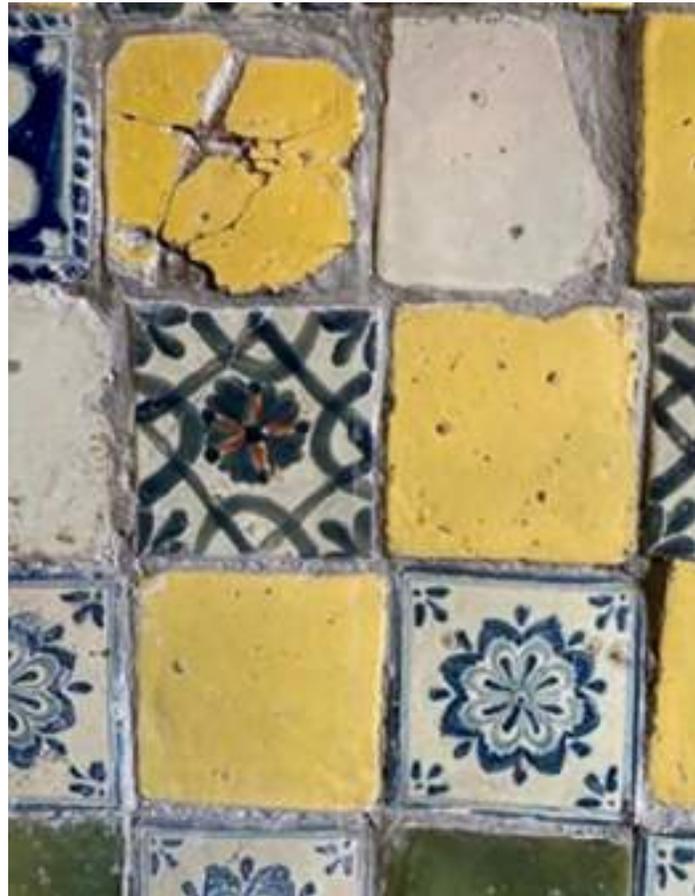
Ilustración 169. Pieza de talavera fracturada en el lambrín del corredor que conecta la portería con el patio. Foto: Tomás Meraz, 2022.

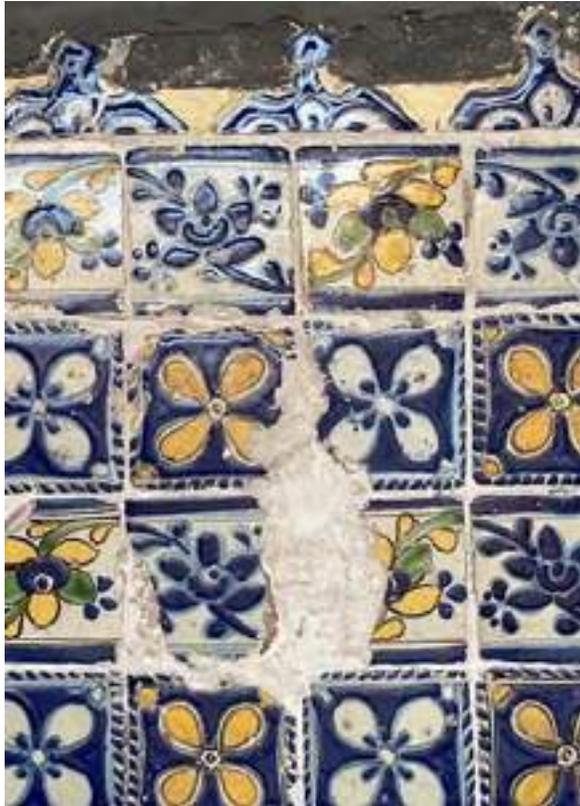
*Ilustración 170. Presencia de resanes con pegazulejo, lambrín del muro Sur del patio.
Foto: Tomás Meraz, 2022.*

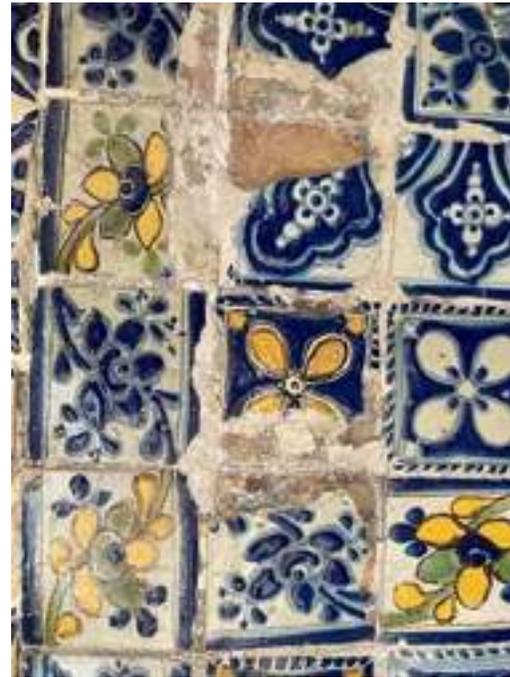
*Ilustración 171. Azulejos que han perdido la capa de vidriado. Lambrín del patio.
Foto: Tomás Meraz, 2022.*

En las piezas más antiguas se encuentran los deterioros más avanzados, incluyendo pérdidas de capa de vidriado, fracturas y reutilización de pedacería con decoración contigua en desorden.

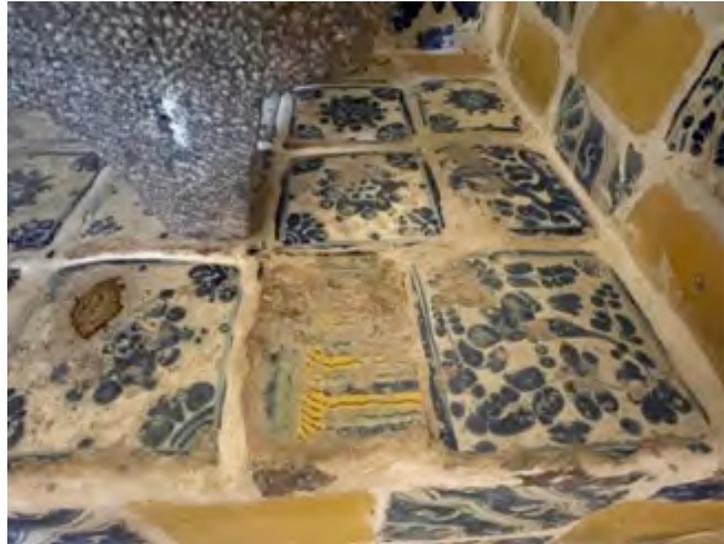
Ilustración 174. Abrasión y pérdida de capa de vidriado en repisas de la cocina. Foto: José Ignacio Lanzagorta, 2022.

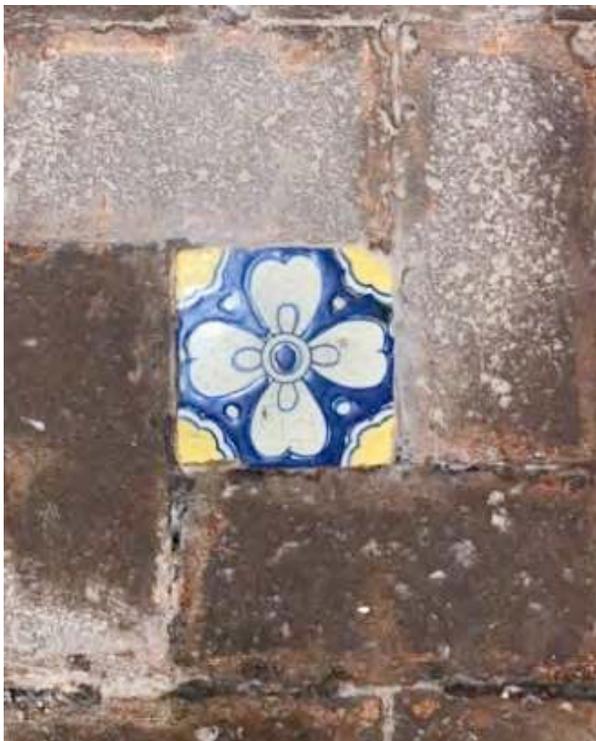
Ilustración 175. Erosión de ladrillos y juntas de cemento en el piso de la cocina. Foto: Tomás Meraz, 2022.

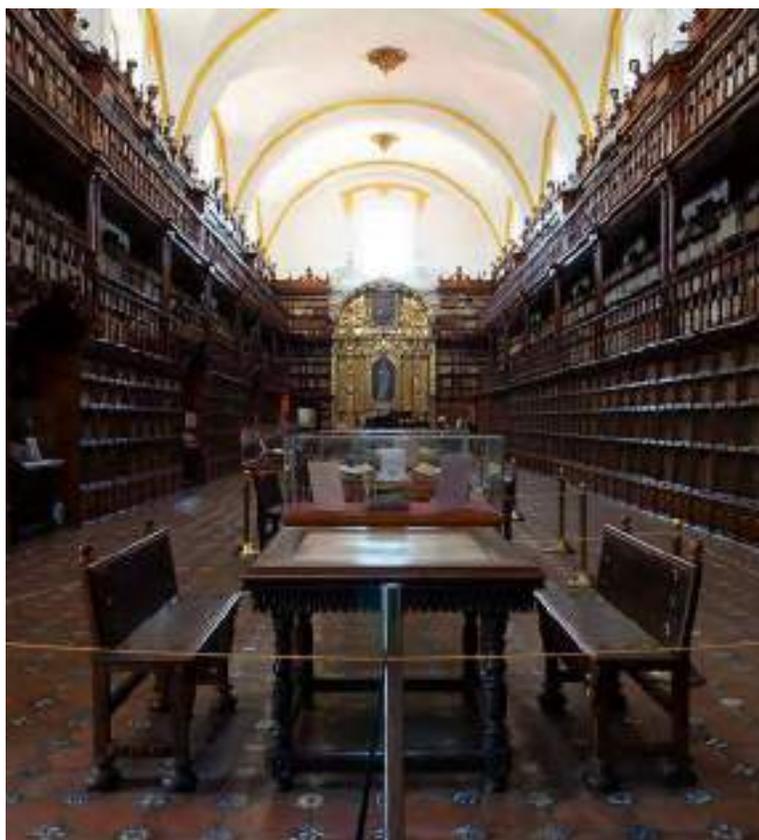
Ilustración 176. Vista general de la Biblioteca desde el acceso. Foto: Tomás Meraz, 2022.

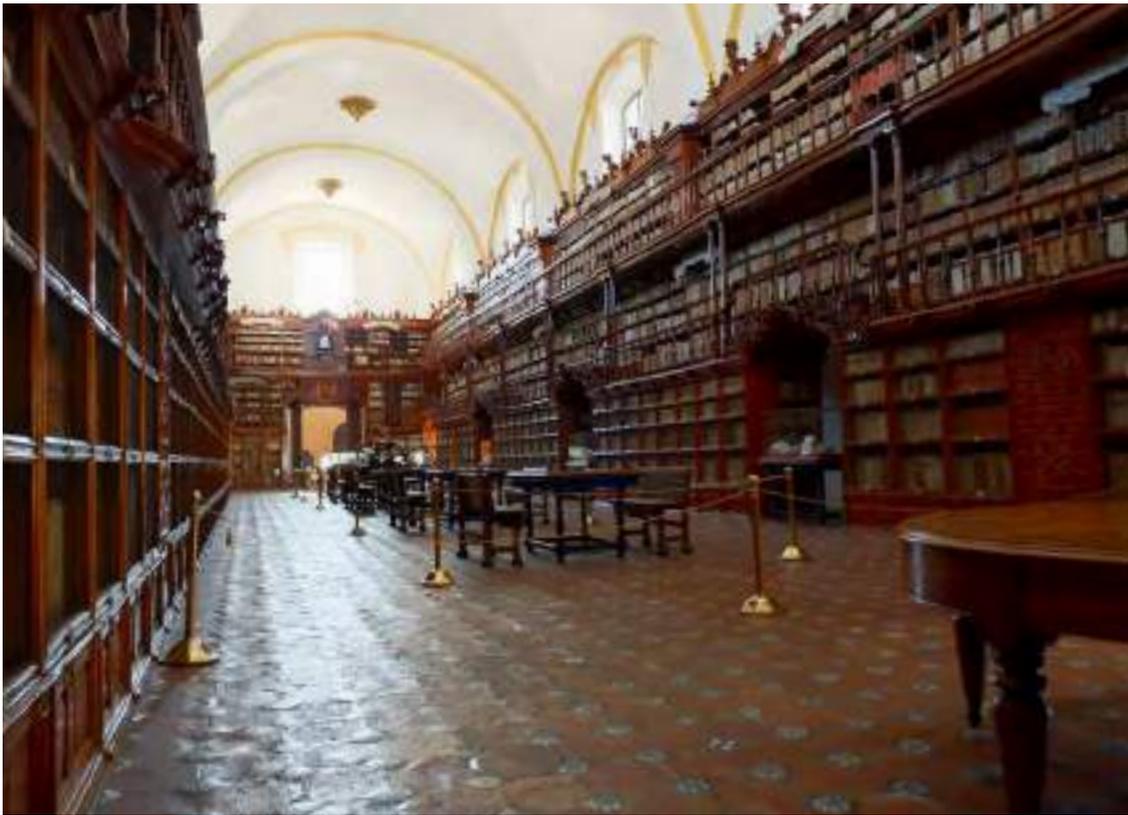
Ilustración 177. Vista general desde el interior de la Biblioteca. Foto: José Ignacio Lanzagorta, 2022.

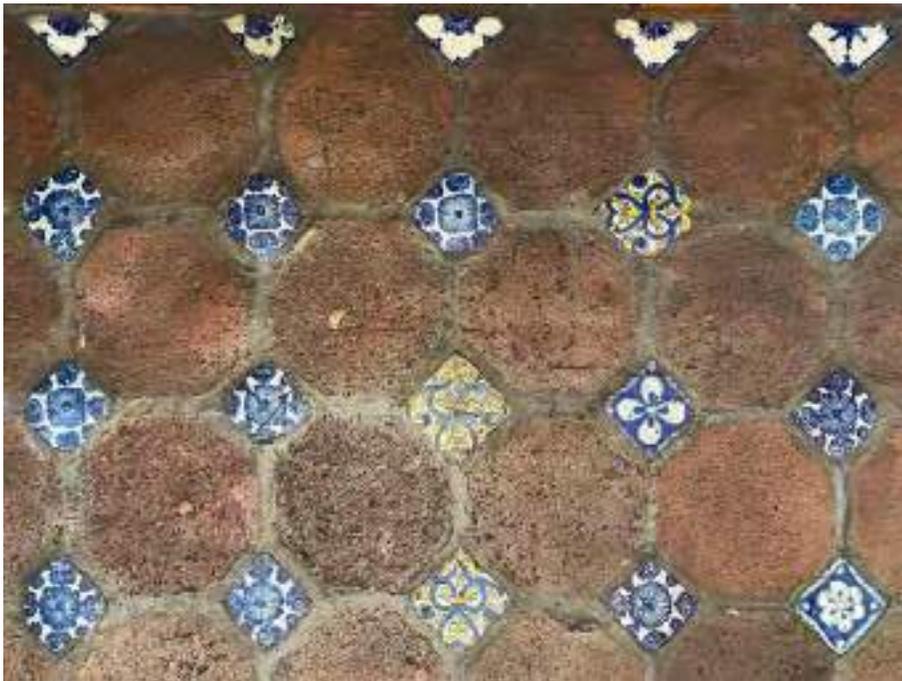
Ilustración 178. La mayoría de los azulejos de talavera presentan un diseño floral azul sobre blanco, sin embargo, se identificaron piezas con otros diseños, por ejemplo, las tres que se observan de tipo pisano (con lacerías y colores azul y amarillo sobre blanco), muy probablemente colocados en sustitución de azulejos originales perdidos y/o fracturados. Foto: Tomás Meraz, 2022.

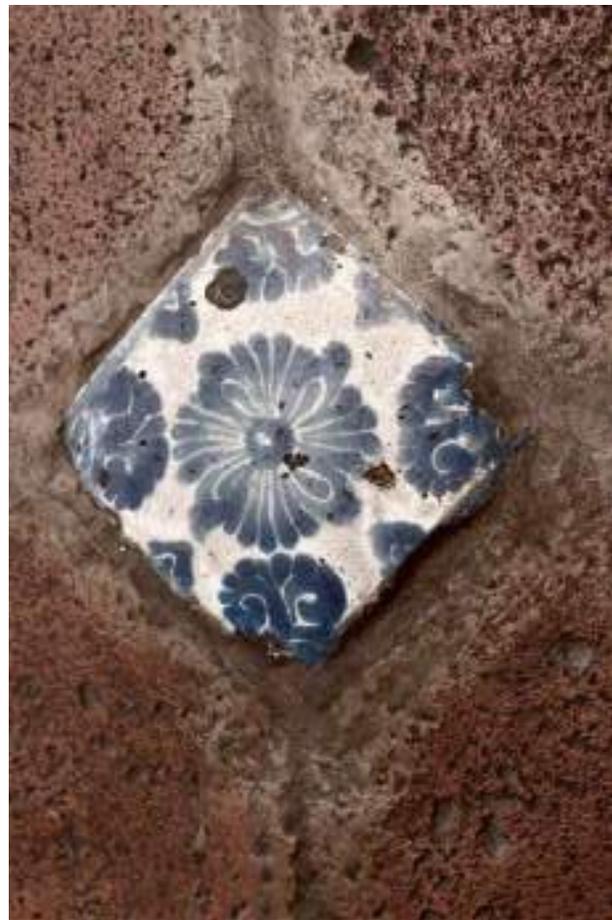
Ilustración 179. Azulejo con diseño floral, posiblemente un crisantemo, es el que se encuentra con mayor frecuencia en la Biblioteca Palafoxiana.

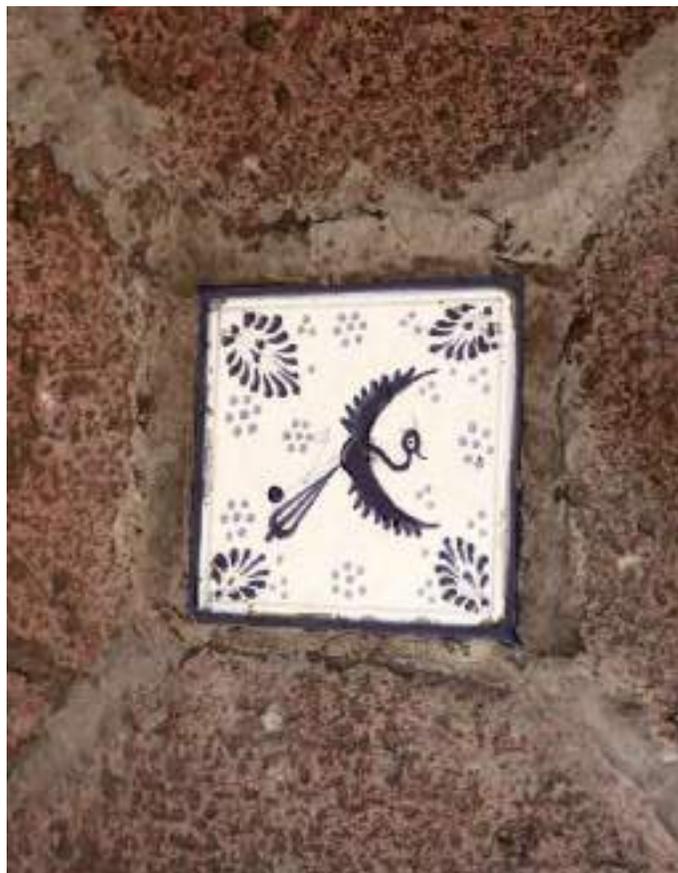
Una de las alteraciones más importantes, es el uso de azulejos contemporáneos, para sustituir piezas antiguas, que no corresponden al diseño original. Se identificó uso generalizado de cemento en juntas y resanes que elevan el nivel de algunos azulejos dejándolos más expuestos que el resto. En el perímetro dispuesto para los visitantes, fue posible observar mayor número de azulejos y soleras de ladrillo fracturados, de manera muy evidente en el tramo Sur, un importante adelgazamiento de soleras de ladrillo y pérdida del mortero de las juntas.

Ilustración 180. Azulejo contemporáneo, instalado en sustitución de una pieza original. Foto: José Ignacio Lanzagorta, 2022.

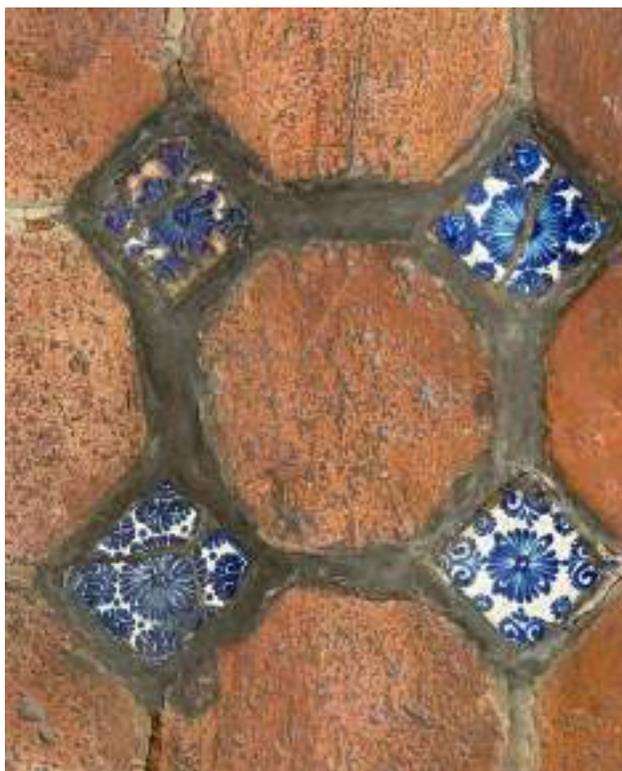
Ilustración 183. Azulejo original fracturado. Foto: Tomás Meraz, 2022.

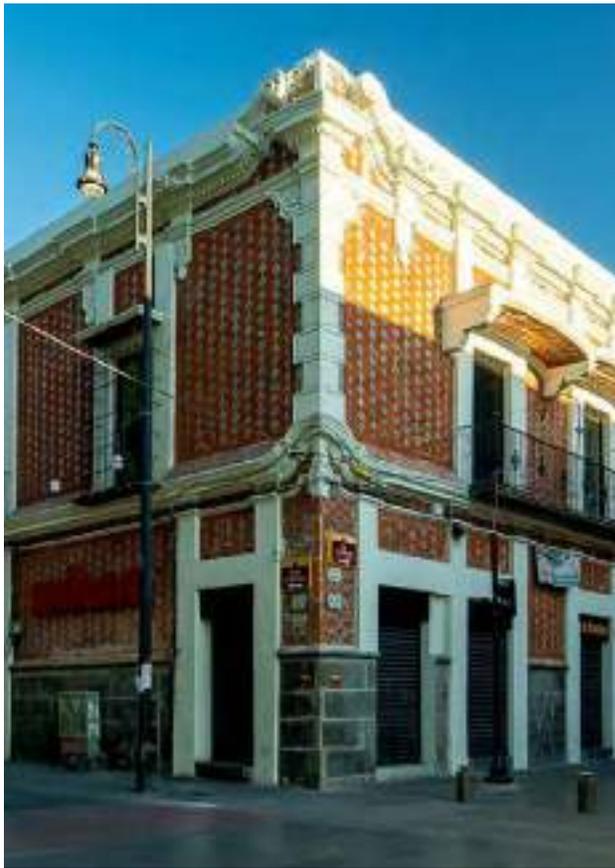
*Ilustración 183. Detalle de la esquina donde se pueden ver las molduras mixtilíneas en argamasa.
Foto: Tomás Meraz, 2022.*

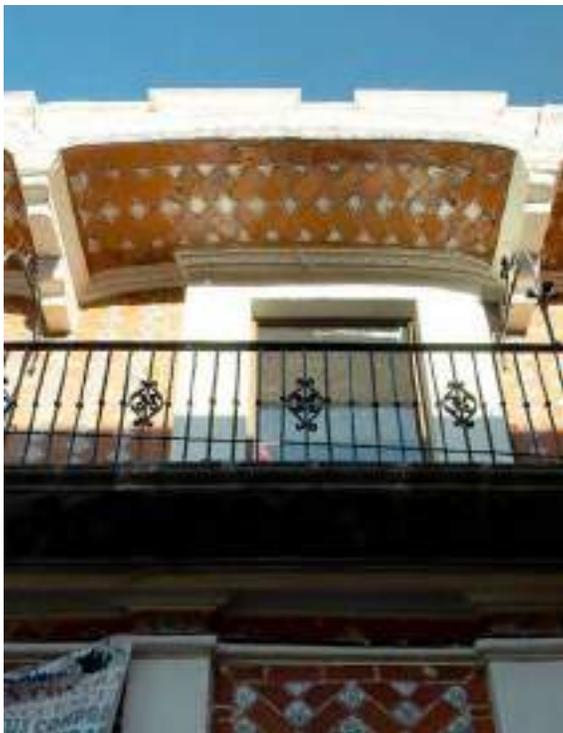
*Ilustración 185. En el intradós de la cubierta del balcón se observa el mismo patrón de petatillo con solera de ladrillo y azulejos de talavera.
Foto: Tomás Meraz, 2022.*

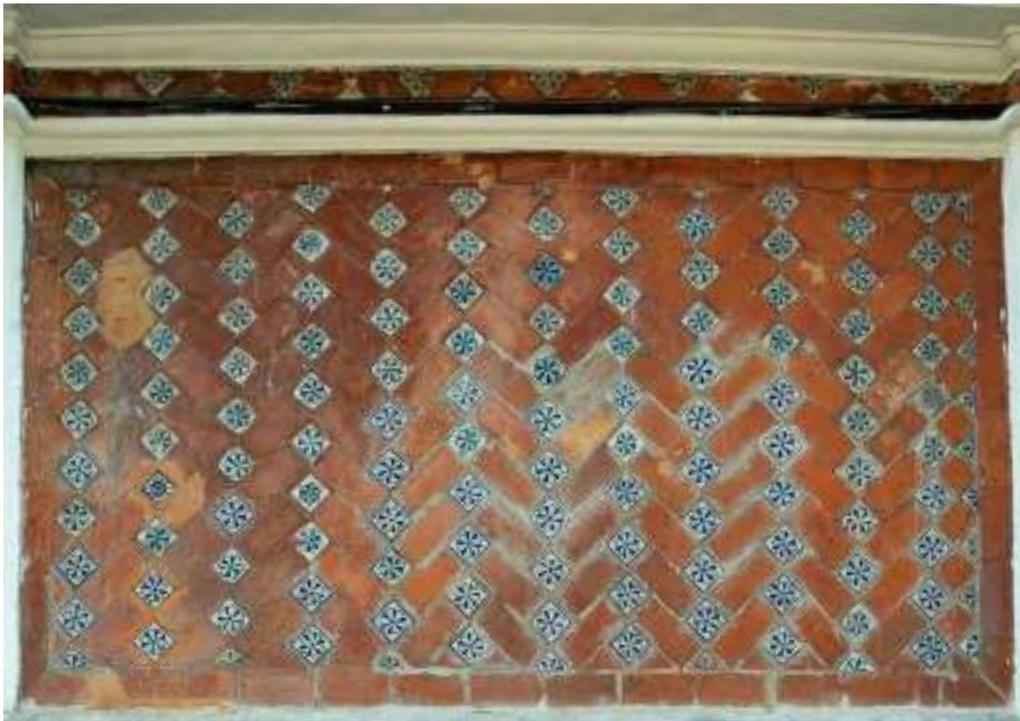
Ilustración 187. Detalle de uno de los paramentos que dan a la calle 5 de mayo, se puede ver la heterogeneidad de color en el ladrillo, posiblemente debido a la utilización de un hidrofugante. Foto: Tomás Meraz, 2022.

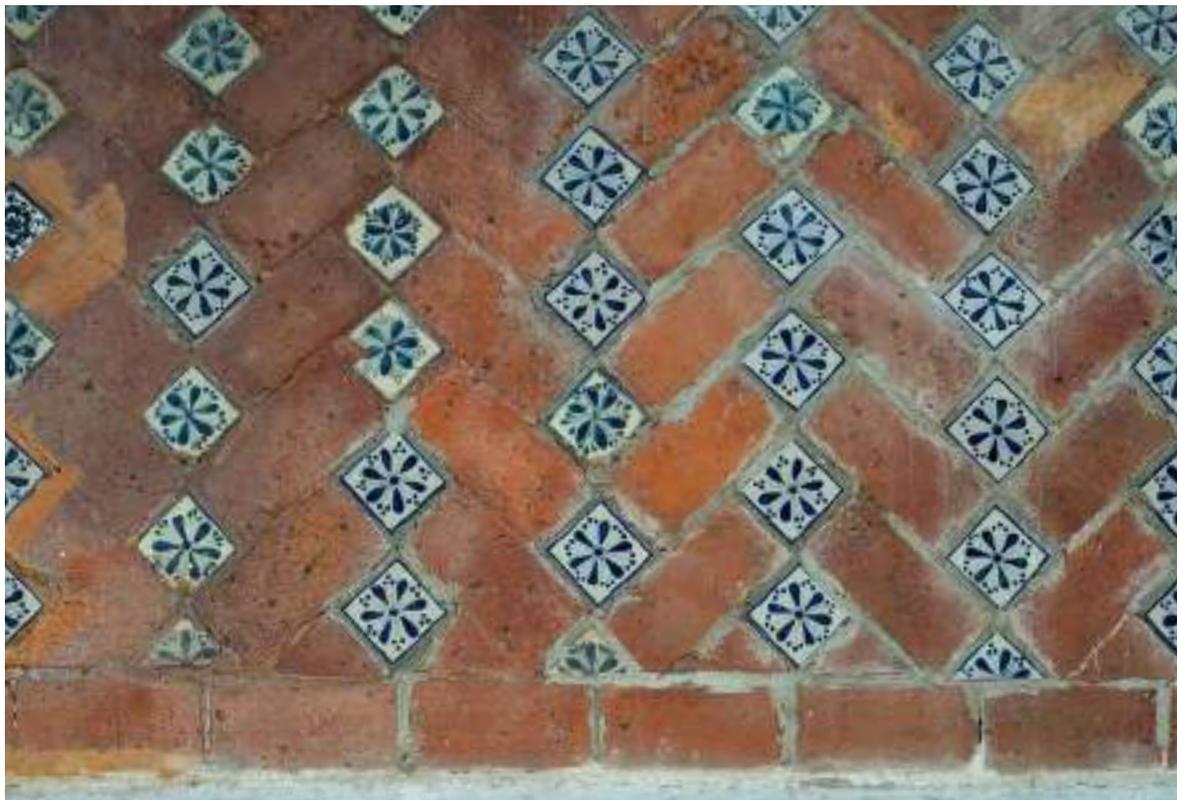
Ilustración 188. Detalle donde se puede observar un número importante mayoría de piezas contemporáneas sustituyendo a piezas originales, que seguramente se han perdido. Foto: Tomás Meraz, 2022.

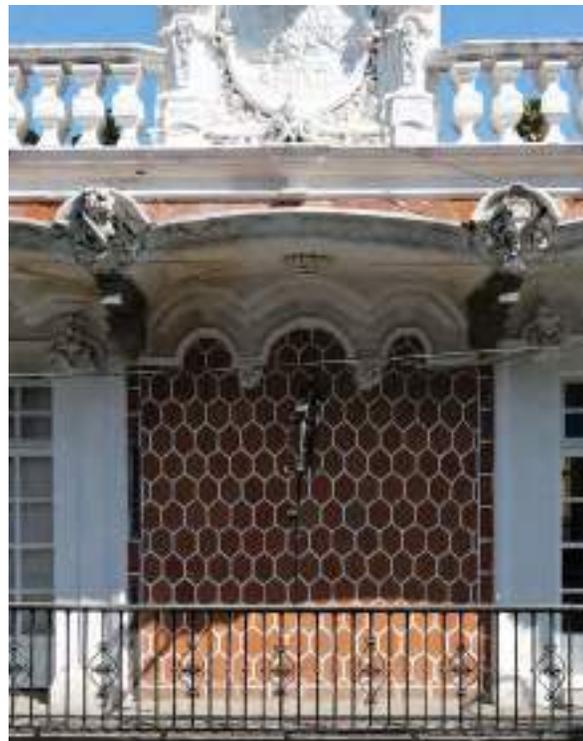
Ilustración 189. Diseño de ajaracas, de forma hexagonal. Foto: Tomás Meraz, 2022.

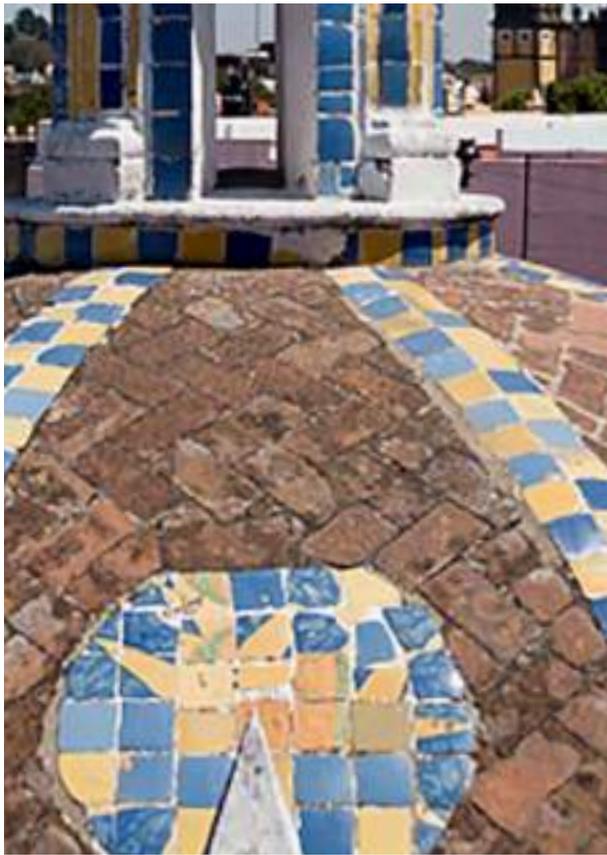
Cuenta con una cúpula en el extremo derecho del inmueble, dividida en ocho gajos por dos hiladas de azulejos monocromos en azul y amarillo, al centro de cada gajo se observan medallones circulares que representan al sol, realizados en azulejos de talavera azul, amarillo y naranja. Cuenta con una linternilla que presenta enmarcamientos de azulejos monocromos en azul, y cuyo cupulín tiene decoración en damero azul y amarillo.

Ilustración 190. Detalle de la decoración de la cúpula. Foto: Tomás Meraz, 2022.
