UNA TRADICIÓN PARA LA CONSERVACIÓN: EL USO DE LA TALAVERA EN INMUEBLES ANTIGUOS

INFORME FINAL

DIRECCIÓN DE PATRIMONIO MUNDIAL
INSTITUTO NACIONAL DE ANTROPOLOGÍA E HISTORIA

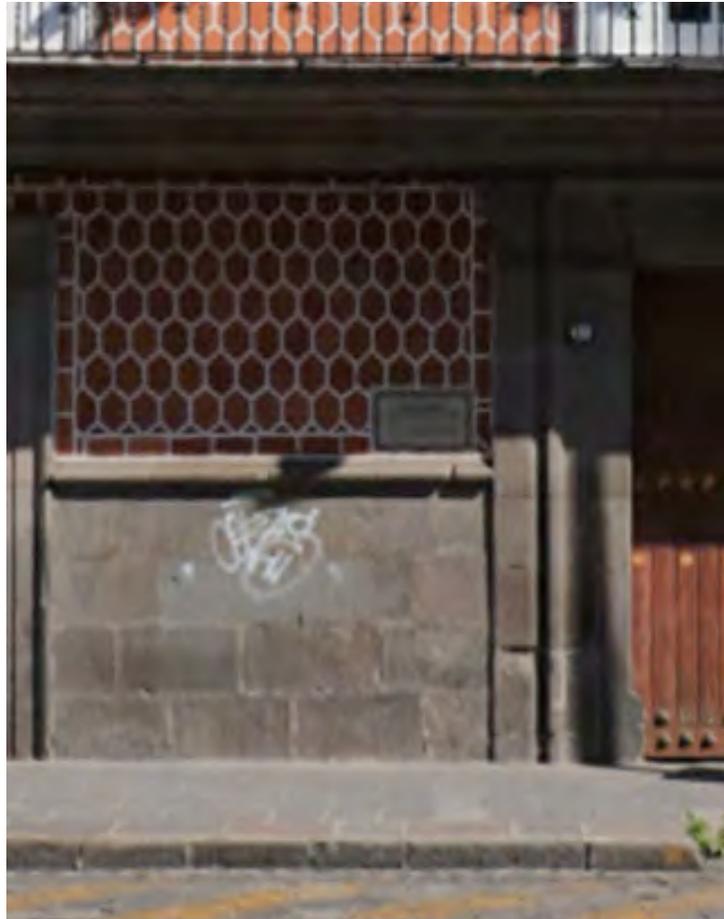
Los acabados y recubrimientos se encuentran estables. En la fachada no se observan deterioros graves, excepto la presencia de un grafiti en la parte baja del muro sobre la piedra. Es posible que los ladrillos tengan una hidrofugante pues se aprecia cierto brillo que no corresponde al material original. En uno de los tableros del sol y el corazón se observan piezas en desorden. Igualmente se pueden observar reposiciones con otras piezas que no corresponden con los tonos y diseño originales.

Ilustración 192. Presencia de pintas con pintura en aerosol presentes en el guardapolvo de cantera. Foto: Tomás Meraz, 2022.

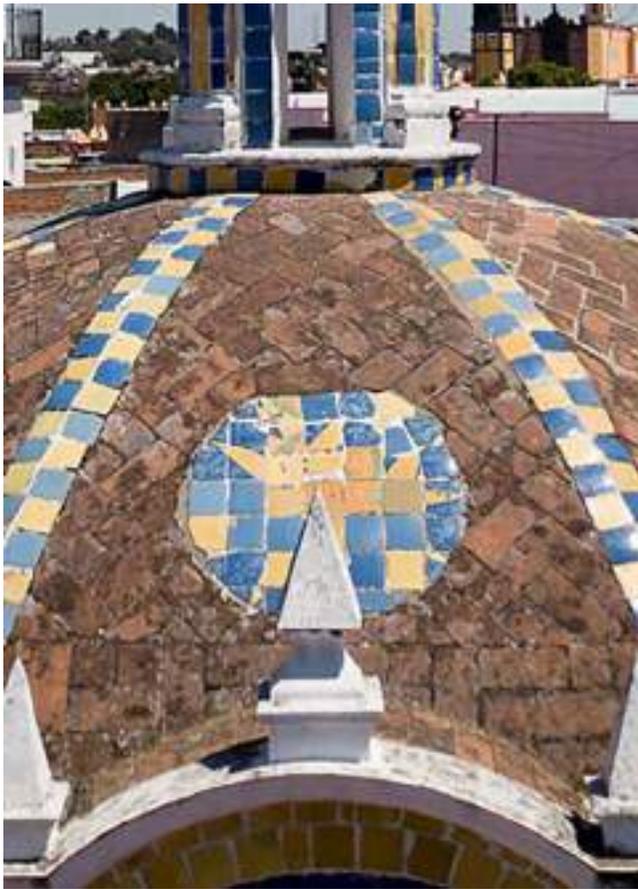
Ilustración 193. Detalle de uno de los medallones con piezas en desorden. El diseño se encuentra alterado. Foto: Tomás Meraz, 2022.

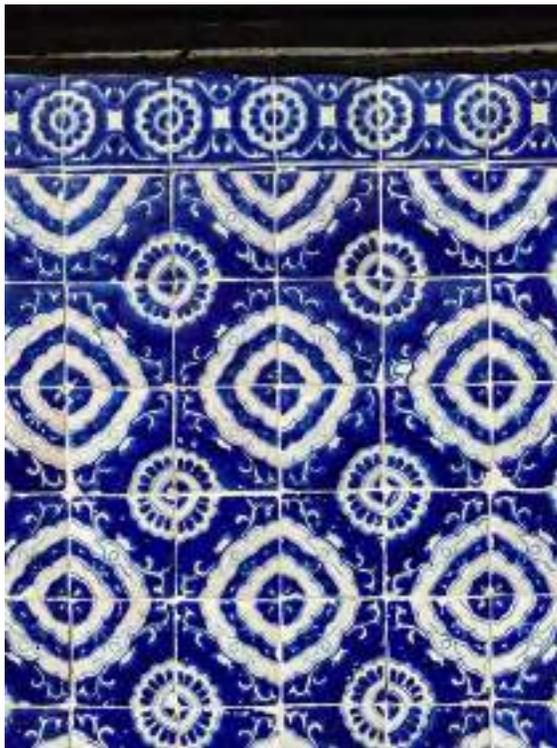
Para el lambrín que se encuentra en la mitad inferior del paño del muro del primer nivel se colocaron dos cenefas de piezas rectangulares que cierran arriba y abajo el panel, cada panel está compuesto por siete hiladas de azulejos cuadrados en formato de cuarto que generan una decoración geométrica-orgánica azul sobre blanco.

Ilustración 195. Lambrín de planta baja. Detalle del patrón de azulejos de a cuarto. Se observa que el diseño se conforma por cuatro piezas, y el lambrín se enmarca por una hilada de piezas de talavera rectangulares. Ambos diseños con decoración fitomorfa azul sobre blanco. Foto: Tomás Meraz, 2022.

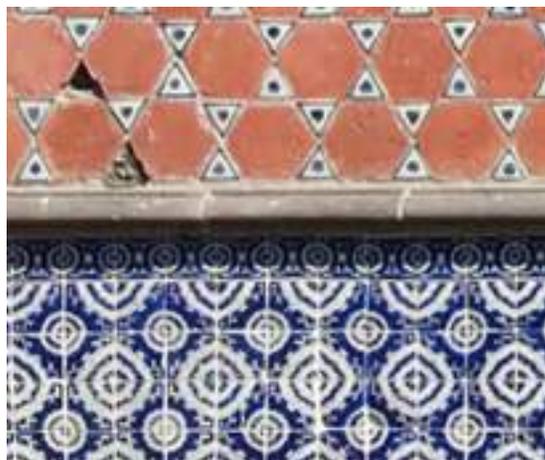
El estado de conservación de los acabados de talavera es bueno en general. Los principales deterioros detectados fueron la pérdida de azulejos, la sustitución de elementos de ladrillo con una porosidad y color distintos al original, sustitución de piezas de talavera con formatos iguales al original, pero con variaciones en los tonos y cualidades en el vidriado. Por otra parte, se observó un extendido uso de mortero de cemento para cubrir los espacios donde faltan piezas triangulares, y también es posible identificar pegazulejo en algunas juntas entre mosaicos.

Ilustración 199. Detalle de piezas octogonales de solera de ladrillo, reintegradas, con una coloración diferente a las originales, se observan resanes de cemento blanco y/o pegazulejo en las zonas de faltante de talavera. Paramento al costado derecho del acceso. Foto: Tomás Meraz, 2022.

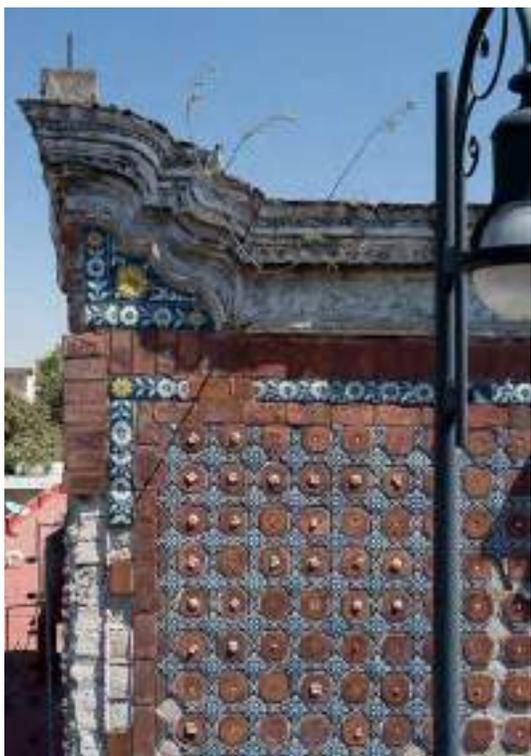
te en un tapiz de piezas octagonales de ladrillo y piezas con decoración continua en formato cuadrado y en hexágonos cóncavos que permiten la conexión en las aristas, enmarcados en una cenefa de piezas decoradas con flores en blanco y amarillas en los vértices. En el centro de cada pieza octagonal de ladrillo se inserta una pieza tridimensional de talavera con forma de flor blanca.

Ilustración 200. Detalle de la fachada en el extremo Este donde se conserva de manera más completa la decoración en formato de tapiz con las flores tridimensionales de 4 y 5 pétalos insertadas en el centro de cada ladrillo. Foto: Tomás Meraz, 2022.

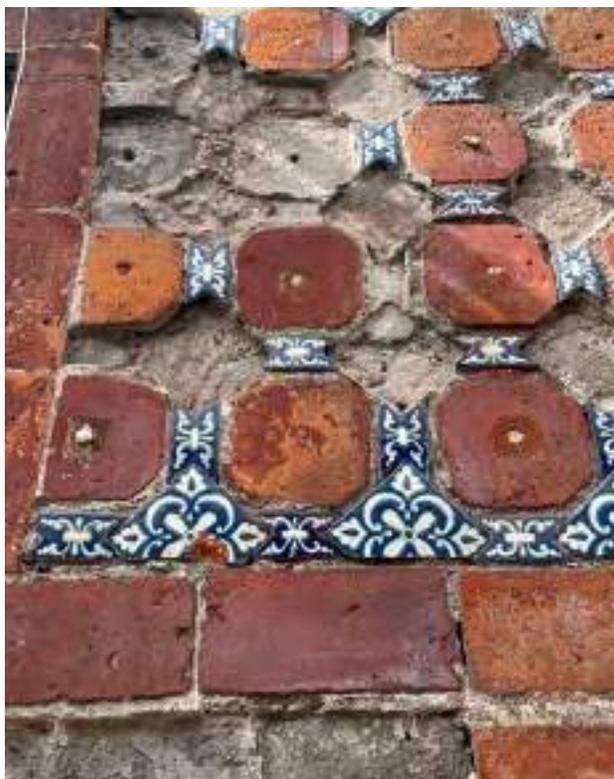
Ilustración 201. Detalle de la decoración en el desplante de la fachada. Se observan las hiladas de solera enmarcando los paneles decorados. Foto: José Ignacio Lanzagorta, 2022.

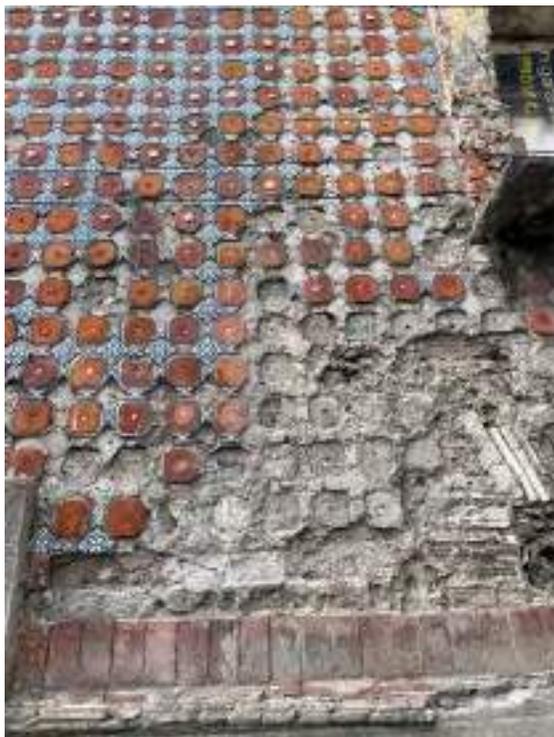
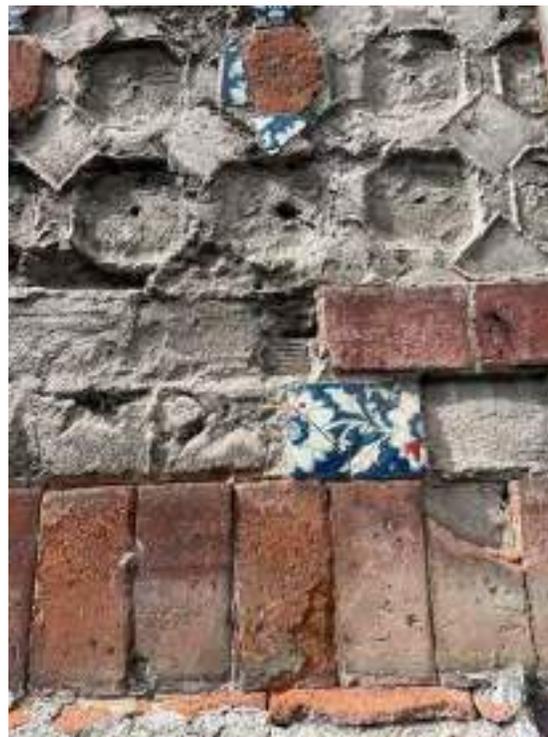
Las múltiples modificaciones al uso del inmueble y la falta de estabilidad estructural ponen en riesgo la permanencia de los acabados. En una aproximación preliminar se calcula una pérdida del 50% de piezas de talavera. Las aplicaciones de pequeñas piezas fitomorfas (clavos) de talavera, no solamente tienen una función decorativa, la espiga mediante la que se insertan a la pieza de ladrillo traspasa hasta el mortero, permitiendo un mejor anclaje de todo el tapiz. Sin embargo, la pérdida de estas piezas es incluso mayor al 50%.

Ilustración 203. Dos detalles del nivel de pérdidas que presenta la fachada. Algunas piezas, de la parte baja se encuentran propensas para ser saqueadas (como ha ocurrido), mermando la estabilidad y continuidad del recubrimiento. Foto: José Ignacio Lanzagorta, 2022.

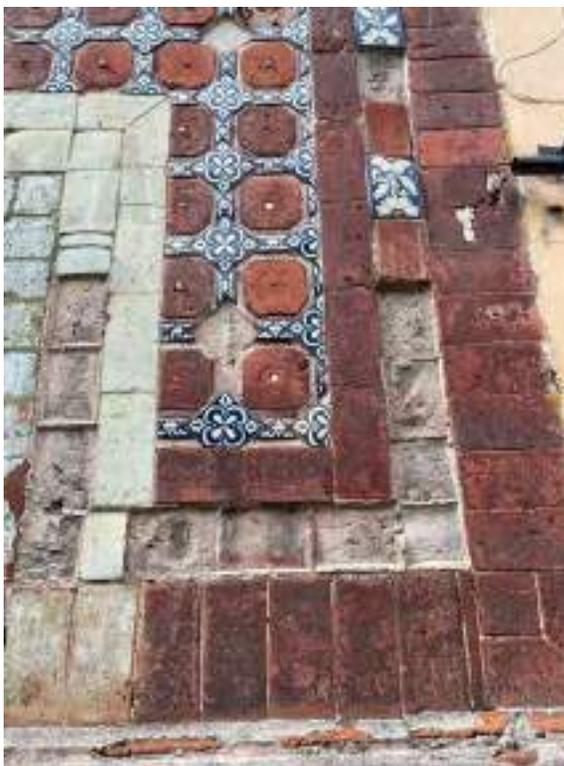
Hay vanos tapiados con block de concreto y reparaciones con cemento, demeritando y alterando las características originales. La portada presenta pérdidas del estuco que da forma a las molduras y hay restos de clavos, cables, pintura, grafiti y otros materiales ajenos que abonan a la vulnerabilidad del conjunto.

Ilustración 204. Intervenciones realizadas con cemento, que temporalmente detienen el desprendimiento de piezas, pero no se aplican con un criterio de conservación. Foto: José Ignacio Lanzagorta, 2022.

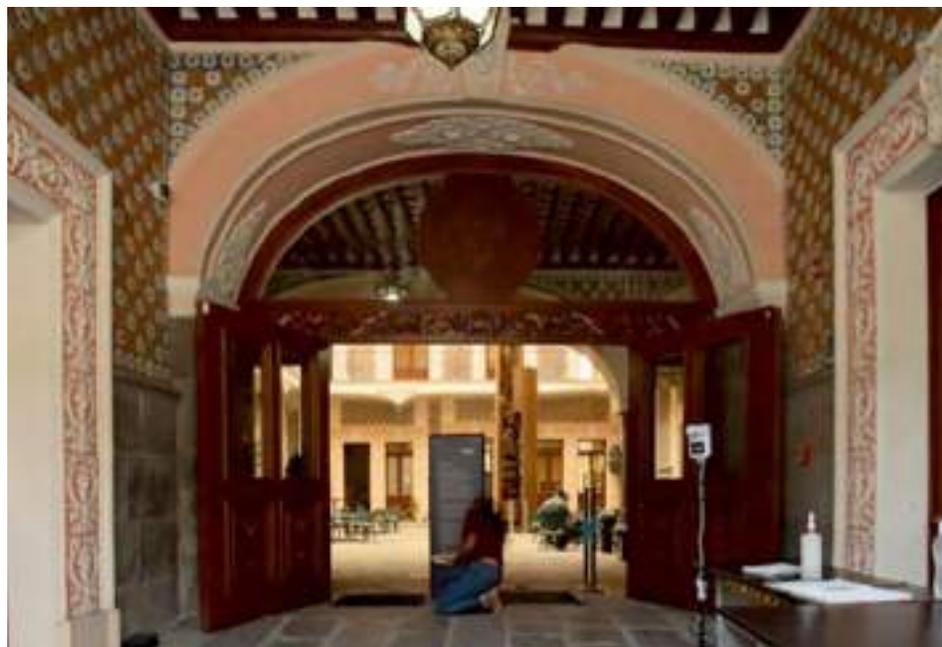
Ilustración 205. Acceso al edificio, se puede ver la misma decoración en los paramentos de este espacio. Foto: Tomás Meraz, 2022.

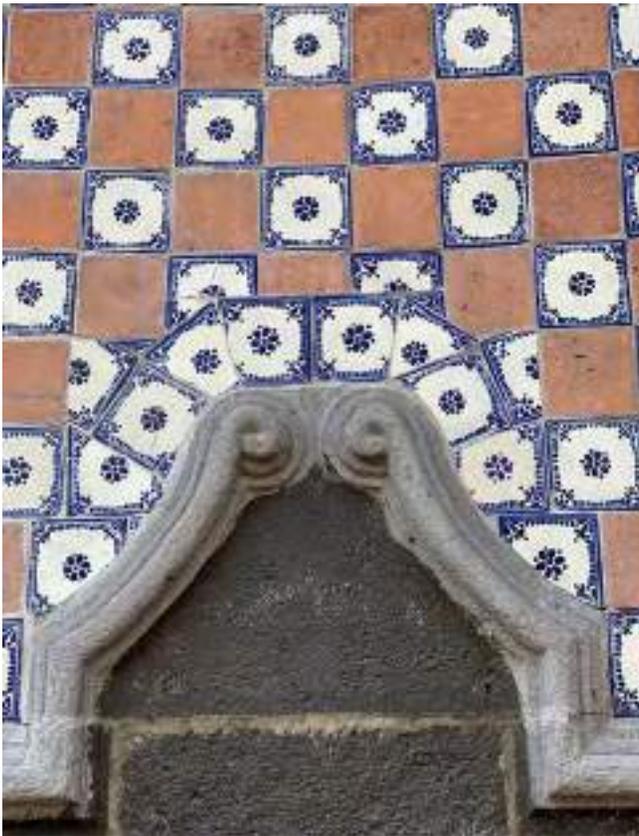
El acabado de talavera consiste en una distribución en forma de damero de azulejos de talavera con un motivo fitomorfo azul sobre blanco, alternado con solera de ladrillo cuadrangular, de las mismas dimensiones que las piezas de talavera. Presenta la misma decoración en la fachada y en el patio interior. En algunos sitios se observa hiladas de azulejos de talavera juntas para acentuar o ajustar el diseño en esquinas y vértices.

Ilustración 206. Detalle de la fachada, se observa la disposición en damero de la decoración y el ajuste con piezas únicamente de talavera en el empalme con el guardapolvo. Foto: Tomás Meraz, 2022.

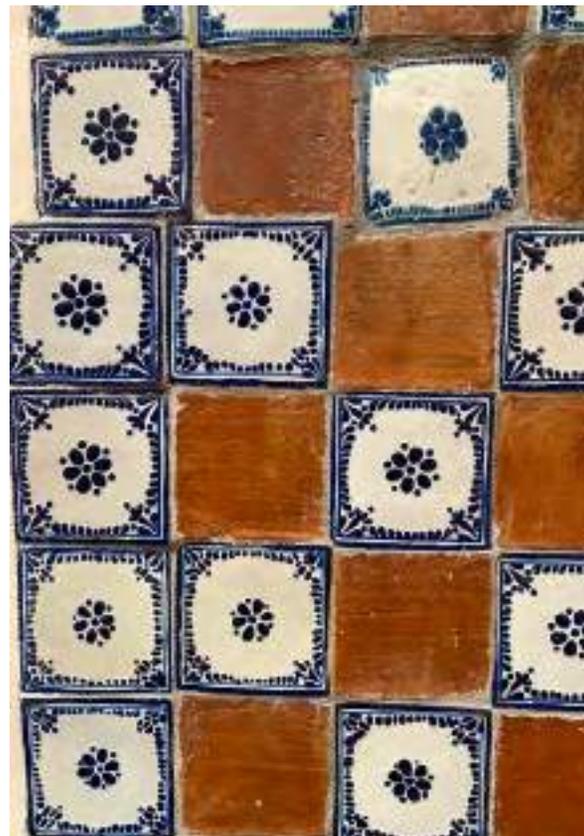
Ilustración 207. Detalle de uno de los paneles del segundo piso del patio. Foto: Tomás Meraz, 2022.

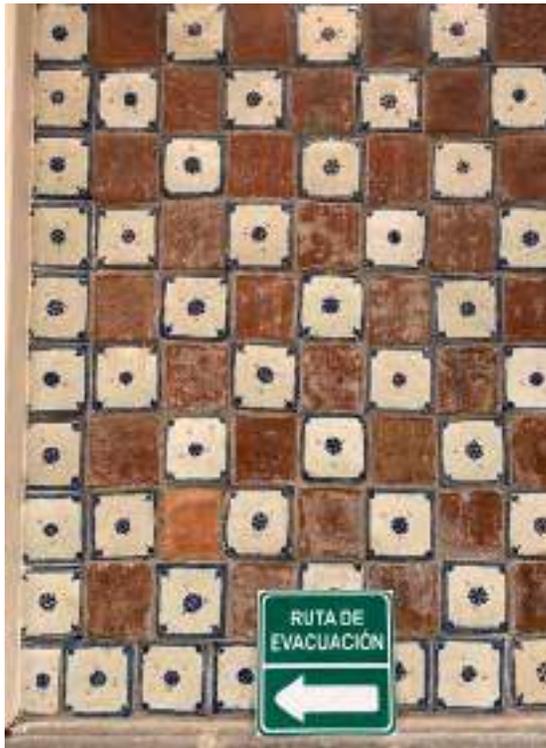
Ilustración 208. Detalle de una sección en la segunda planta sin sustitución de piezas nuevas de Talavera. Fotografía: Tomás Meraz, 2022.

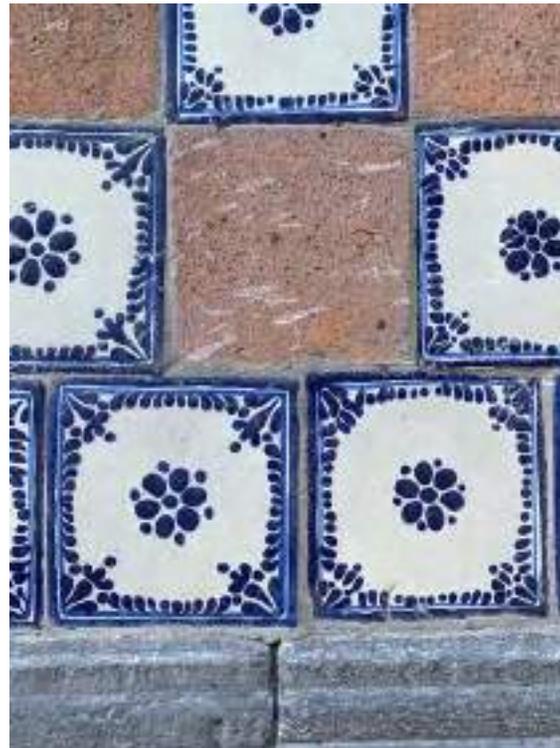
La principal alteración que presentan todos los acabados son la gran cantidad de reposiciones. No se aprecian faltantes, ya que ha tenido una ocupación y función prácticamente continua desde que se reconstruyó, es evidente el mantenimiento constante. Las piezas nuevas, aunque presentan variaciones en tonalidad, mantienen las dimensiones y el diseño, lo que en conjunto no genera lagunas o interrupciones en la lectura de la decoración.

Ilustración 209. Sección de la fachada con sólo piezas de reciente fabricación, tanto de teja como de ladrillo solera. Fotografía: Tomás Meraz, 2022.

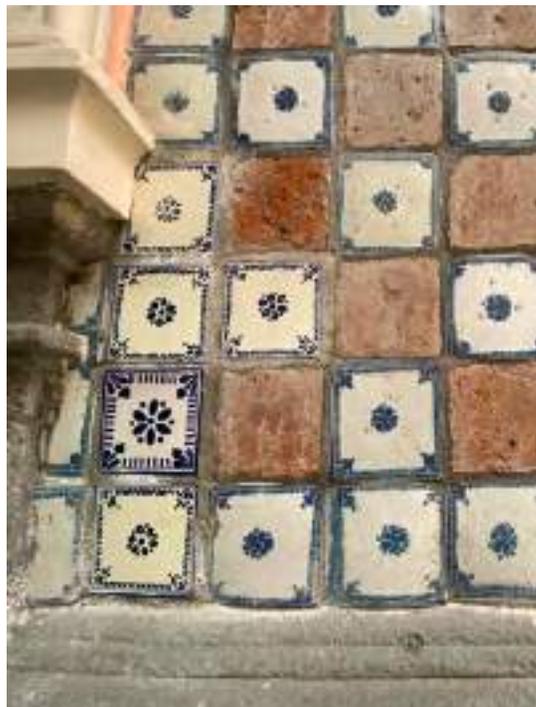
Se observó un panel interior en el acceso que presenta eflorescencia de sales, posiblemente por una pobre evaporación provocada por este recubrimiento. En esa zona los azulejos también tienen pérdidas de vidriado por la misma causa.

Ilustración 210. Detalle del panel de la fachada sur de la planta baja del patio donde hay pérdida de material por cristalización de sales. Se aprecian piezas que han sido sustituidas, ya que las originales se han perdido. Foto: Tomás Meraz, 2022.

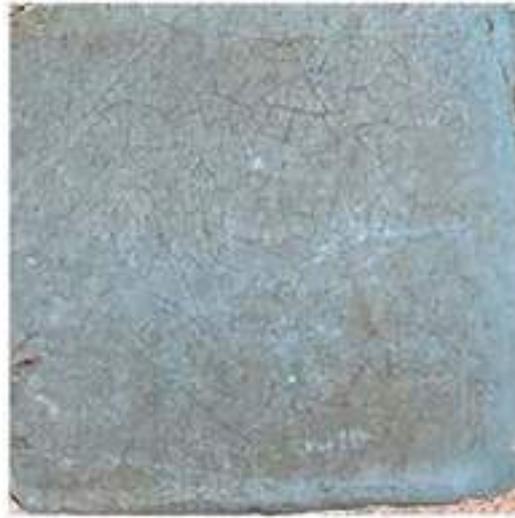
Procedencia	Parroquia de San Marcos Evangelista
Ubicación	Fachada
Tipo de objeto	Azulejo
Estilo	Liso monocromo
Materia prima	Barro, Barniz estannoplumbífero
Tipo de pasta	Rojiza-crema
Medidas	115 mm. por lado
Espesor	10 mm.
Tipo de decoración	Monocromo azul
Color de la decoración	2176 C (PANTONE SOLID COLOR FORMULAS)
Datación	Siglo XVIII
Uso/función	Uso arquitectónico
Clasificación razonada (catálogo)	Con estos azulejos monocromos, combinados con monocromos blancos, se realizó un diseño tipo damero en el enmarcamiento de la portada
Estado de conservación	La mayoría de los azulejos de este inmueble se encuentran en condiciones estables. Se observa craqueladuras en la superficie del vidriado, así como acumulación de suciedad
Observaciones

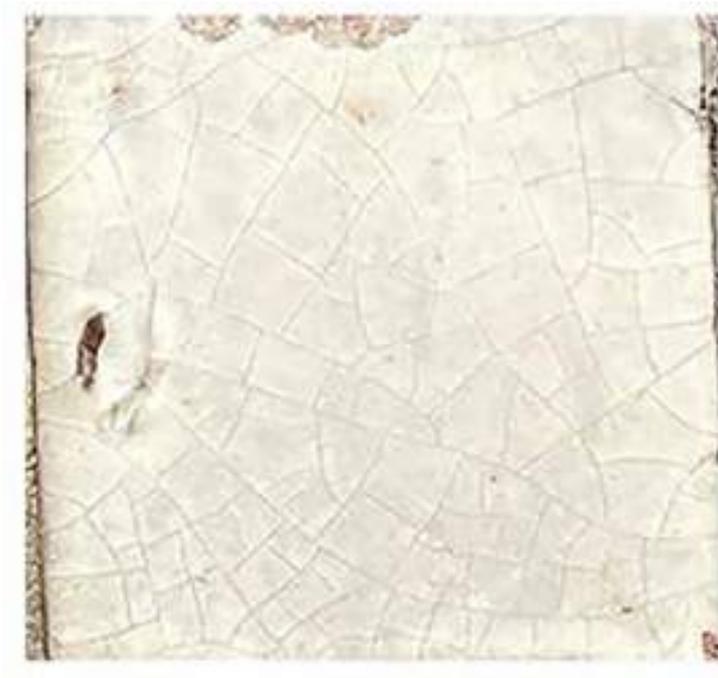
Procedencia	Parroquia de San Marcos Evangelista
Ubicación	Fachada
Tipo de objeto	Azulejo
Estilo	Liso monocromo
Materia prima	Barro, Barniz estannoplumbífero
Tipo de pasta	Rojiza-crema
Medidas	115 mm. por lado
Espesor	10 mm.
Tipo de decoración	Monocromo blanco
Color de la decoración	P 1-2 C (PANTONE SOLID COLOR FORMULAS)
Datación	Siglo XVIII
Uso/función	Uso arquitectónico
Clasificación razonada (catálogo)	Con estos azulejos monocromos, combinados con monocromos azules, se realizó un diseño de tipo damero en el enmarcamiento de la portada
Estado de conservación	La mayoría de los azulejos de este inmueble se encuentran en condiciones estables. Se observan craqueladuras en la superficie del vidriado, así como acumulación de suciedad, algunas fallas en la aplicación del esmalte
Observaciones

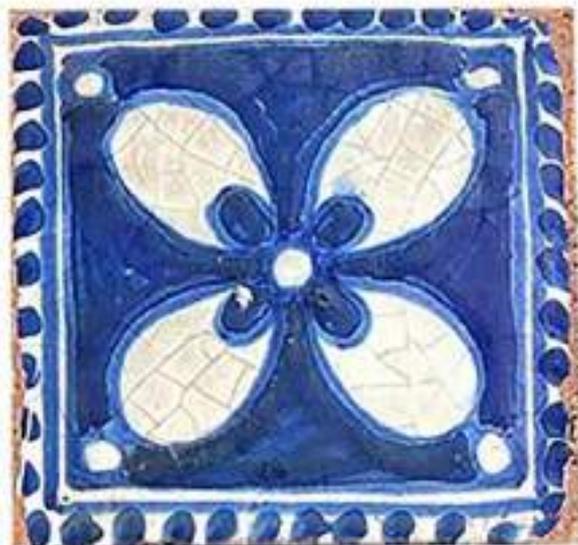
Procedencia	Parroquia de San Marcos Evangelista
Ubicación	Fachada
Tipo de objeto	Azulejo
Estilo	Talavera, azul sobre blanco
Materia prima	Barro, Barniz estannoplumbífero
Tipo de pasta	Rojiza-crema
Medidas	115 mm. por lado
Espesor	10 mm.
Tipo de decoración	Flor de cuatro pétalos, con un borde tipo cuerda
Color de la decoración	P 1-2 C (PANTONE SOLID COLOR FORMULAS)
Datación	Siglo XVIII
Uso/función	Uso arquitectónico
Clasificación razonada (catálogo)	Con estos azulejos con diseño fitomorfo se conformó el diseño de la fachada, combinándolo con piezas de solera de ladrillo de forma hexagonal, y tableros con representaciones de los arcángeles San Miguel, San Rafael y San Gabriel, la Virgen María, San José, Santa Ana y San Joaquín
Estado de conservación	La mayoría de los azulejos de este inmueble se encuentran en condiciones estables. Se observan craqueladuras en la superficie del vidriado, así como acumulación de suciedad, algunas fallas en la aplicación del esmalte

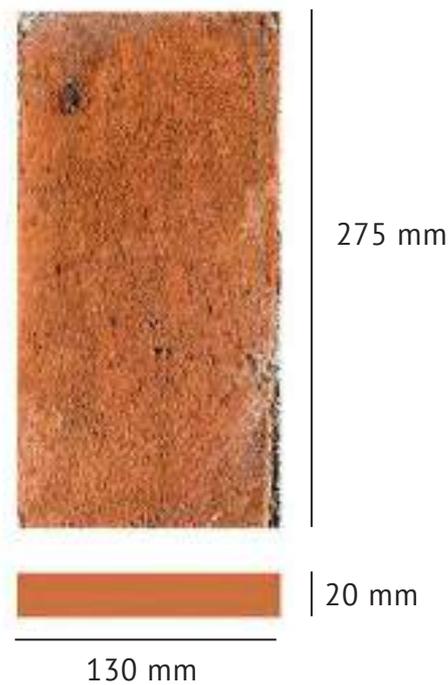
Procedencia	Parroquia de San Marcos Evangelista
Ubicación	Cúpula
Tipo de objeto	Solera de ladrillo
Tipo	Ladrillo
Materia prima	Barro
Tipo de pasta	Rojiza
Medidas	275 mm. x 130 mm.
Espesor	20 mm.
Forma	Rectangular
Datación	Siglo XVIII
Uso/función	Uso arquitectónico
Clasificación razonada (catálogo)	Pieza de solera de ladrillo, de forma rectangular. Utilizada para generar diseño de petatillo en los ocho gajos de la cúpula
Estado de conservación	En general presentan buen estado de conservación, sin embargo, fue posible observar secciones oscurecidas de la fachada, probablemente por presencia de algas generadas a su vez por acumulación de humedad
Observaciones

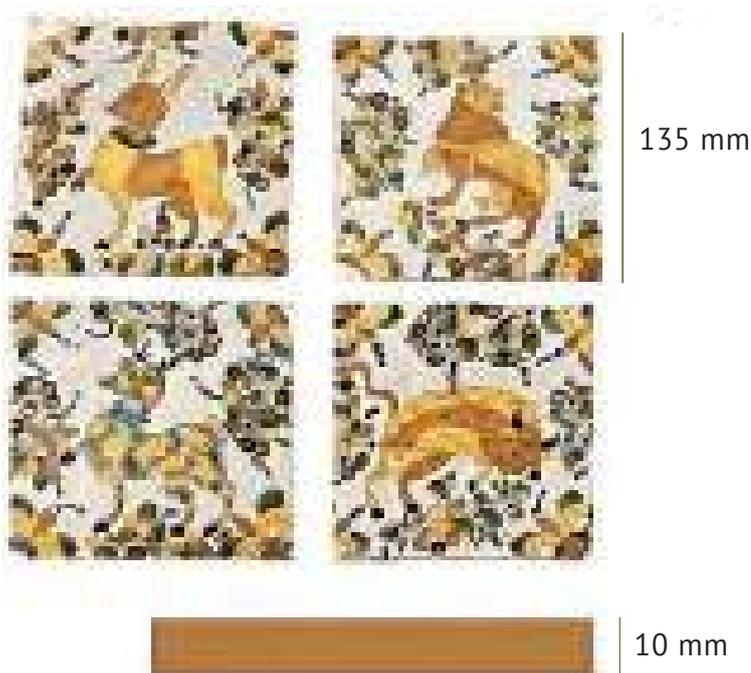
Procedencia	Templo y antiguo Convento de San Francisco
Ubicación	Fachada. Bordeando los tableros y en los óculos del primer cuerpo
Tipo de objeto	Azulejo
Estilo	Hispano-poblano polícromo
Materia prima	Barro, Barniz estannoplumbífero
Tipo de pasta	Rojiza-crema
Medidas	135 mm. por lado
Espesor	10 mm.
Tipo de decoración	Cada pieza tiene al centro la representación de diversos animales en movimiento, por ejemplo, ciervo, toro, león, conejo, bordeados con decoración fitomorfa
Color de la decoración	P 42-8 C; P 15-7 C; 275 C; P 21-8 C; P 156-15 C (PANTONE SOLID COLOR FORMULAS) Siglo XVIII
Datación	Uso arquitectónico
Uso/función	Azulejos con diseño de tipo chinesco tanto por los motivos zoo y fitomorfos, así como por su dinamismo. Sin embargo, la policromía no corresponde estrictamente a ese estilo, es posible que sea una interpretación tardía, ya que la fachada del Convento de San Francisco se concluyó en el siglo XVIII

Clasificación razonada (catálogo)	Estos diseños se encuentran principalmente en los óculos del primer cuerpo de la fachada
Estado de conservación	En su mayoría se encuentran en buen estado de conservación, sólo se identificaron algunos faltantes
Observaciones

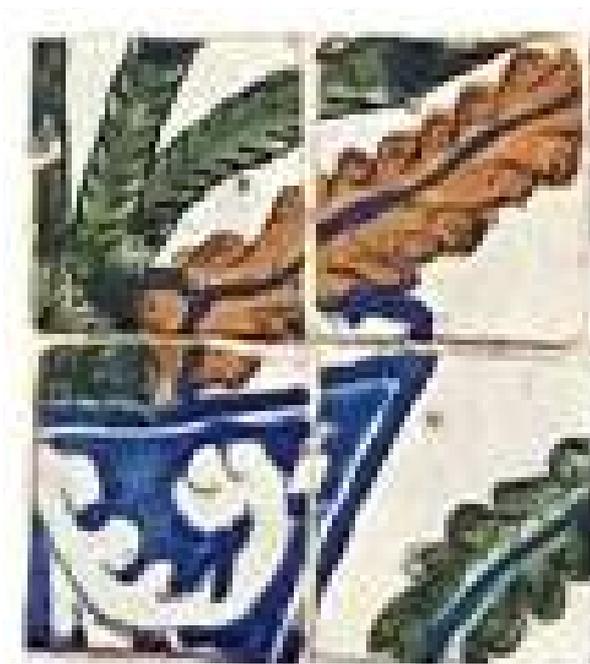
950 mm

Procedencia	Templo y antiguo Convento de San Francisco
Ubicación	Fachada. Sección de tableros con jarrones y vegetación
Tipo de objeto	Azulejo
Estilo	Pintado policromo
Materia prima	Barro, Barniz estannoplumbífero
Tipo de pasta	Rojiza-crema
Medidas	95 mm. por lado
Espesor	10 mm.
Tipo de decoración	Azulejos más pequeños que los que se encuentran en otras secciones de la fachada, en conjunto forman jarrones con vegetación. Azul, café, verde, amarillo y naranja sobre blanco
Color de la decoración	2768 C; P 168-9 C; 5806 C; P 6-13 C; 7568 C (PANTONE SOLID COLOR FORMULAS)
Datación	Siglo XVIII
Uso/función	Uso arquitectónico
Clasificación razonada (catálogo)	Azulejos pintados que integran tableros de gran formato
Estado de conservación	En su mayoría se encuentran en buen estado de conservación, sólo se identificaron algunos faltantes
Observaciones

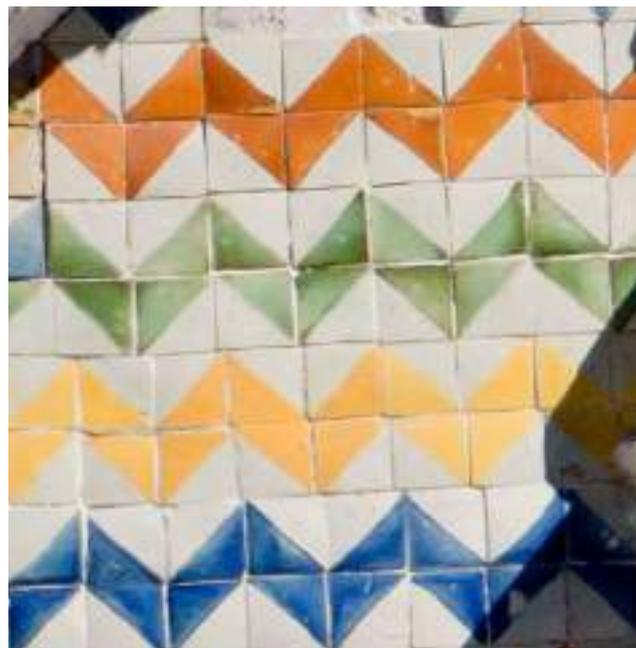
Procedencia	Templo de Nuestra Señora de Guadalupe
Ubicación	Portada del templo
Tipo de objeto	Azulejo
Estilo	De medio pañuelo, naranja, verde, amarillo y azul sobre blanco
Materia prima	Barro, Barniz estannoplumbífero
Tipo de pasta	Rojiza-crema
Medidas	115 mm. por lado
Espesor	10.25 mm.
Tipo de decoración	Azulejos más pequeños que los que se encuentran en otras secciones de la fachada, en conjunto forman jarrones con vegetación. Naranja sobre blanco, verde sobre blanco, amarillo sobre blanco, azul sobre blanco
Color de la decoración	2768 C; P 168-9 C; 5806 C; P 6-13 C; 7568 C (PANTONE SOLID COLOR FORMULAS)
Datación	Siglo XVIII
Uso/función	Uso arquitectónico
Clasificación razonada (catálogo)	Azulejos pintados que integran tableros de gran formato.
Estado de conservación	En su mayoría se encuentran en buen estado de conservación, sólo se identificaron algunos faltantes
Observaciones

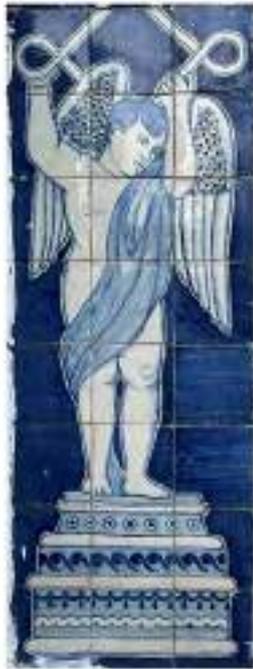
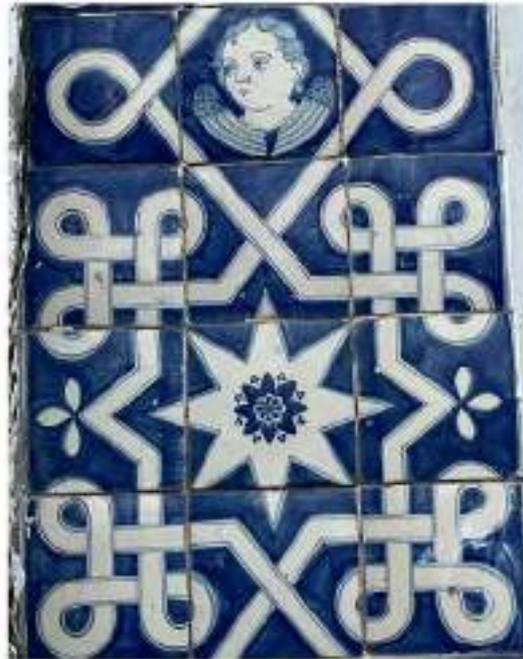
Procedencia	Templo de Nuestra Señora de Guadalupe
Ubicación	Cenefa que enmarca la portada del templo
Tipo de objeto	Azulejo
Estilo	Lacerías hispano-árabes. Azul sobre blanco
Materia prima	Barro, Barniz estannoplumbífero
Tipo de pasta	Rojiza-crema
Medidas	125 mm. por lado
Espesor	10.25 mm.
Tipo de decoración	Módulos conformados con 12 azulejos, además de las figuras de ángeles sobre un pedestal que soportan el arco a ambos lados. Azul sobre blanco
Color de la decoración	P 195-16 C; P 154-1 C (PANTONE SOLID COLOR FORMULAS)
Datación	Posiblemente siglo XX
Uso/función	Uso arquitectónico
Clasificación razonada (catálogo)	Azulejos que combinan lacerías de tipo hispano-árabe En su mayoría se encuentran en buen estado de conservación, sólo se identificaron algunos faltantes y piezas que se han utilizado para reposición que no cuentan con el diseño original
Estado de conservación	Esta cenefa está firmada por I. Uriarte, lo que indica que se realizó en el siglo XX

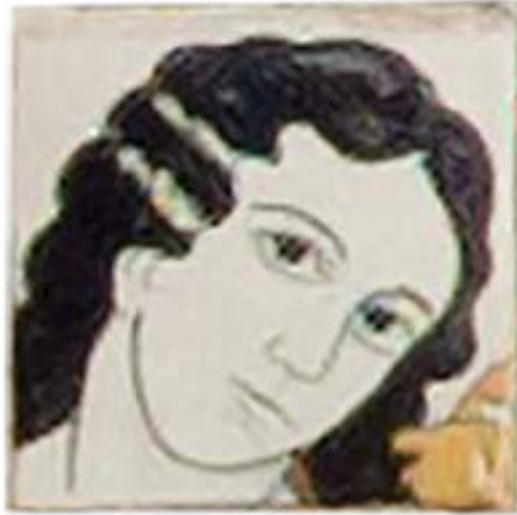
180 mm

Procedencia	Templo de Nuestra Señora de Guadalupe
Ubicación	Tableros triangulares que rematan la portada del templo
Tipo de objeto	Azulejo
Estilo	Tableros (2) que representan arcángeles sin una advocación específica
Materia prima	Barro, Barniz estannoplumbífero
Tipo de pasta	Rojiza-crema
Medidas	180 mm. por lado
Espesor	10.25 mm.
Tipo de decoración	Tableros con figura humana pintada. Azul, amarillo, naranja, verde y negro sobre blanco
Color de la decoración	P 195-16 C; P 154-1 C (PANTONE SOLID COLOR FORMULAS)
Datación	Posiblemente siglo XX
Uso/función	Uso arquitectónico
Clasificación razonada (catálogo)	Tableros triangulares que rematan la portada, los azulejos que los componen son de dimensiones mayores a los azulejos registrados en los 18 templos de este estudio
Estado de conservación	Se encuentran en buen estado de conservación Es probable que se trate de piezas producidas en el siglo XX, no se pudo identificar alguna firma, pero puede corresponder a la misma intervención de la cenefa que enmarca la portada del templo, firmada por I. Uriarte

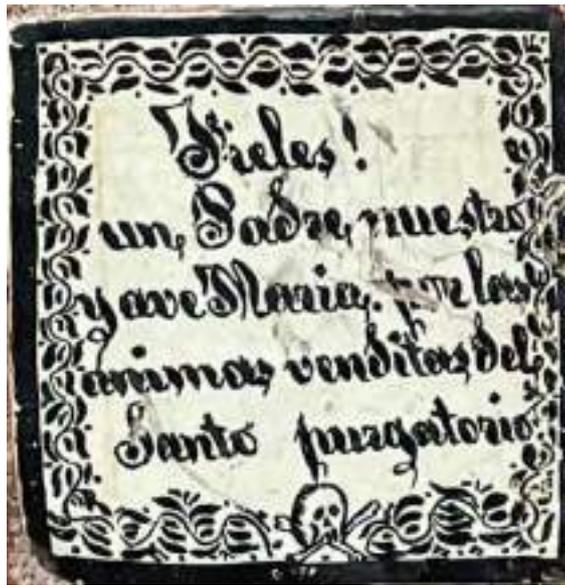
Procedencia	Templo de Nuestra Señora de Guadalupe
Ubicación	Muro derecho del acceso
Tipo de objeto	Azulejo
Estilo	Hispano-poblano
Materia prima	Barro
	Barniz estannoplumbífero
Tipo de pasta	Rojiza-crema
Medidas	120 mm. por lado
Espesor	10.20 mm.
Tipo de decoración	Cartela con la leyenda: "Fieles! un Padre nuestro y ave María, para las animas venditas del Santo purgatorio". Con una guía vegetal y una línea recta en el borde, que se remate en la parte baja con un cráneo humano y dos huesos dispuestos en forma de cruz. En negro sobre blanco
Color de la decoración	
Datación	Siglo XVIII
Uso/función	Uso arquitectónico
Clasificación razonada (catálogo)	Es posible que esta pieza sea histórica
Estado de conservación	Se encuentran en buen estado de conservación
Observaciones

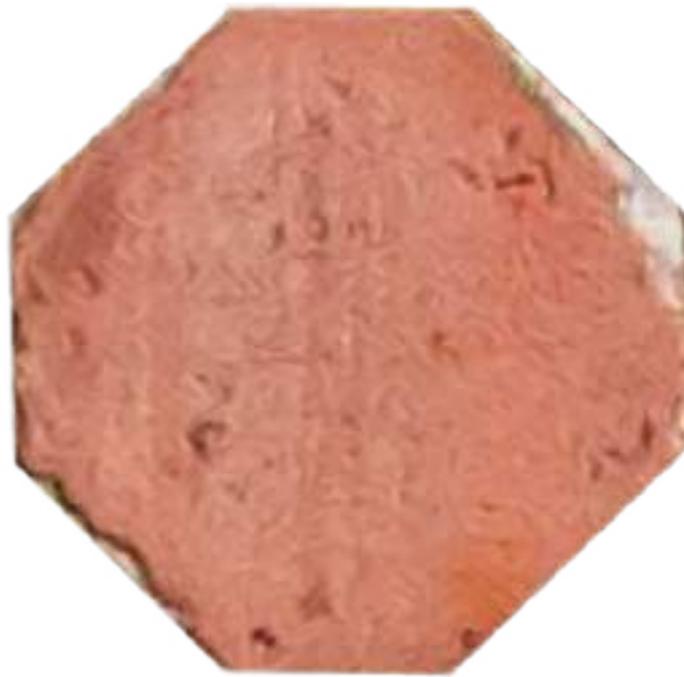
270 mm

Procedencia	Templo de Nuestra Señora de Guadalupe
Ubicación	Paramentos de las torres campanario
Tipo de objeto	Solera de ladrillo
Tipo	Ladrillo
Materia prima	Barro
Tipo de pasta	Rojiza
Medidas	270 mm. por lado
Espesor	20 mm.
Forma	Octagonal
Datación	Siglo XVIII
Uso/función	Uso arquitectónico
Clasificación razonada (catálogo)	Pieza de solera de ladrillo, de forma octagonal, lograda recortando los vértices de una pieza cuadrangular
Estado de conservación	En general presentan buen estado de conservación
Observaciones

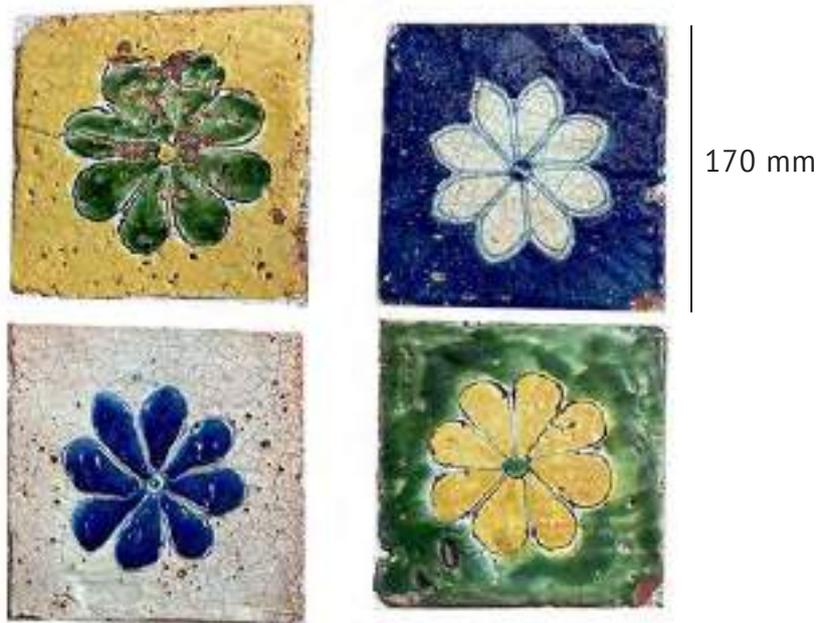
Procedencia	Casa de los Muñecos
Ubicación	Fachada
Tipo de objeto	Azulejo
Estilo	Hispano-poblano
Materia prima	Barro, Barniz estannoplumbífero
Tipo de pasta	Rojiza-crema
Medidas	170 mm. por lado
Espesor	10.3 mm.
Tipo de decoración	Flor de ocho pétalos en variaciones de color, verde sobre amarillo, azul sobre blanco, verde sobre amarillo
Color de la decoración	129 C; P 134-9 C; 532 C; 2411 C; 7751 C (PANTONE SOLID COLOR FORMULAS)
Datación	Siglo XVIII
Uso/función	Uso arquitectónico
Clasificación razonada (catálogo)	Azulejos de talavera dispuestos de forma romboidal, combinada con piezas de solera de ladrillo rectangular, que le dan gran colorido y movilidad a los macizos del inmueble en sus tres niveles
Estado de conservación	Se encuentran en buen estado general de conservación, deterioros atribuibles a la intemperie como abrasión, algunas piezas fracturadas y faltantes, así como otros deterioros debidos al uso del inmueble como manchas de pintura, clavos e instalaciones eléctricas

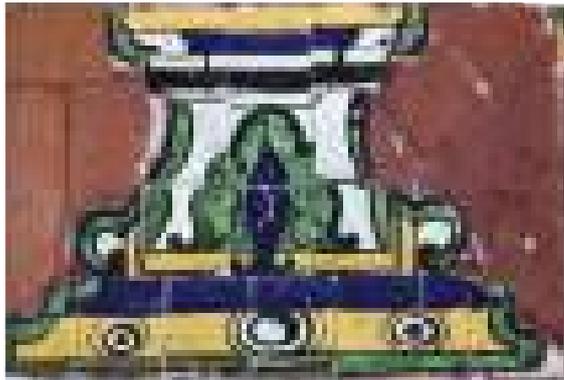
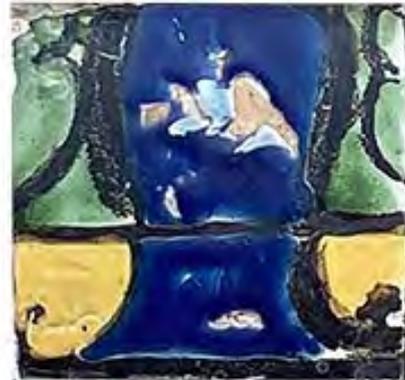
130 mm

Procedencia	Casa de los Muñecos
Ubicación	Fachada
Tipo de objeto	Azulejo
Estilo	Hispano-poblano
Materia prima	Barro, Barniz estannoplumbífero
Tipo de pasta	Rojiza-crema
Medidas	130 mm. por lado
Espesor	10.3 mm.
Tipo de decoración	Sección de la peana de uno de los personajes de la fachada, en azul, amarillo y verde
Color de la decoración	2745 C; 2266 C; 532 C; 128 C (PANTONE SOLID COLOR FORMULAS)
Datación	Siglo XVIII
Uso/función	Uso arquitectónico
Clasificación razonada (catálogo)	Azulejos de talavera facturados especialmente para formar la peana de cada una de las figuras, las penas están compuestas por 20 piezas aproximadamente, hay variación entre ellas
Estado de conservación	Se encuentran en buen estado general de conservación, deterioros atribuibles a la intemperie como abrasión, algunas piezas fracturadas y faltantes, así como otros deterioros debidos al uso del inmueble como manchas de pintura, clavos e instalaciones eléctricas

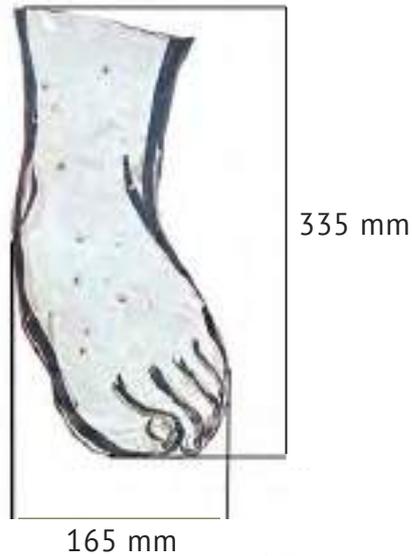
Procedencia	Casa de los Muñecos
Ubicación	Fachada
Tipo de objeto	Azulejo
Estilo	Hispano-poblano
Materia prima	Barro, Barniz estannoplumbífero
Tipo de pasta	Rojiza-crema
Medidas	130 mm. por lado
Espesor	10.3 mm.
Tipo de decoración	Pieza de talavera que conforma el cuerpo de cada uno de los dieciséis personajes que se encuentran en la fachada. Negro sobre blanco
Color de la decoración	P 134-9 C; 532 C (PANTONE SOLID COLOR FORMULAS)
Datación	Siglo XVIII
Uso/función	Uso arquitectónico
Clasificación razonada (catálogo)	Azulejos de talavera facturados especialmente para formar las dieciséis figuras humanas que decoran la fachada. Las formas y medidas son diversas para poder integrar cada una de las figuras
Estado de conservación	Se encuentran en buen estado general de conservación, deterioros atribuibles a la intemperie como abrasión, algunas piezas fracturadas y faltantes, así como otros deterioros debidos al uso del inmueble como manchas de pintura, clavos e instalaciones eléctricas

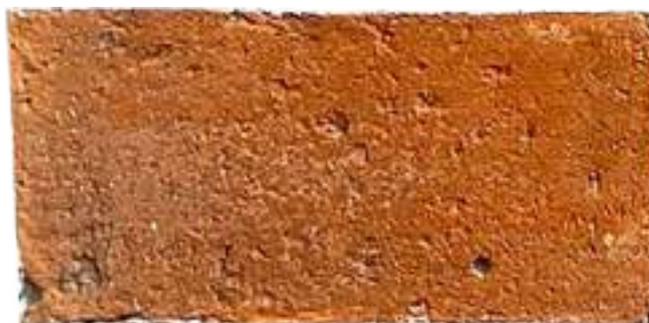
270 mm

Procedencia	Casa de los Muñecos
Ubicación	Fachada
Tipo de objeto	Solera de ladrillo
Tipo	Ladrillo rectangular
Materia prima	Barro
Tipo de pasta	Rojiza
Medidas	270 x 140 mm.
Espesor	20 mm.
Forma	Rectangular
Datación	Siglo XVIII
Uso/función	Uso arquitectónico
Clasificación razonada (catálogo)	Pieza de solera de ladrillo, de forma rectangular, también se identificaron piezas cuadrangulares, ambas de diversos tamaños, recortados expofeso para generar un tablero de ladrillo que enmarque las dieciséis figuras humanas de la fachada
Estado de conservación	En general presentan buen estado de conservación
Observaciones

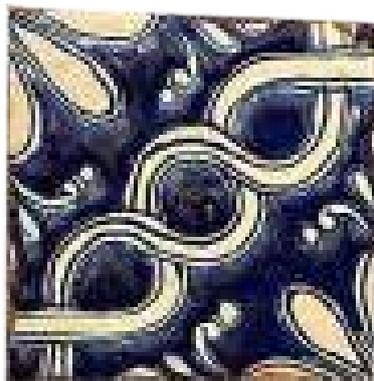
130 mm

Procedencia	Casa del Alfeñique
Ubicación	Lambrín de la capilla (interior)
Tipo de objeto	Azulejo
Estilo	Hispano-poblano de cuarto (cuatro piezas conformar el diseño completo)
Materia prima	Barro, Barniz estannoplumbífero
Tipo de pasta	Rojiza-crema
Medidas	130 mm. por lado
Espesor	10.3 mm.
Tipo de decoración	Pieza de talavera que conforma un diseño de a cuarto, el diseño completo consiste en una flor de ocho pétalos rodeada de lacerías. Azul sobre blanco
Color de la decoración	2766 C; P 9-9 C (PANTONE SOLID COLOR FORMULAS)
Datación	Siglo XVIII
Uso/función	Uso arquitectónico
Clasificación razonada (catálogo)	Azulejos de talavera que integran un patrón de lacerías con una flor de ocho pétalos al centro, cubre el lambrín de la capilla
Estado de conservación	Se encuentran en buen estado general de conservación, se observaron algunas reposiciones con azulejos contemporáneos que respetan las dimensiones y diseño del original

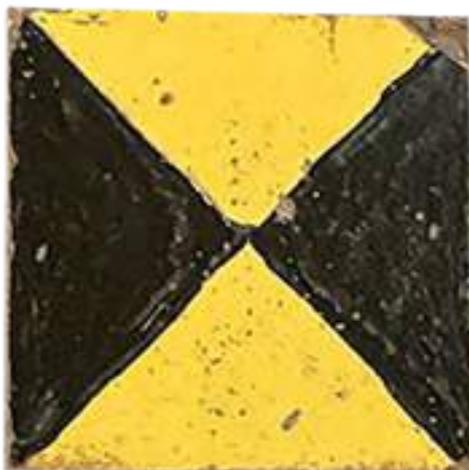
Procedencia	Casa del Alfeñique
Ubicación	Lambrín de la sacristía (interior)
Tipo de objeto	Azulejo
Estilo	Pisano
Materia prima	Barro, Barniz estannoplumbífero
Tipo de pasta	Rojiza-crema
Medidas	120 mm. por lado
Espesor	10.3 mm.
Tipo de decoración	Pieza de talavera que conforma un diseño de grandes dimensiones que representa cuernos de la abundancia y guías florales, además de elementos que identifican a la orden de Carmelitas Descalzas, ya que se tiene documentado que este lambrín perteneció al Convento de San José y de Santa Teresa de las Monjas Carmelitas Descalzas. Policromo. Amarillo, naranja, azul y verde sobre blanco
Color de la decoración	P 26-9 C; 1395 C; 2767 C; P 15-15 C; P 179- 16 C (PANTONE SOLID COLOR FORMULAS)
Datación	Siglo XVIII
Uso/función	Uso arquitectónico
Clasificación razonada (catálogo)	Azulejos de Talavera que representan grandes paneles, con lacerías y decoración fitomorfa, así como elementos que hacen referencia a la Orden del Carmen Se encuentran en buen estado general de conservación, se observaron algunas reposiciones con azulejos contemporáneos que respetan las dimensiones y diseño del original

Estado de conservación	Cada azulejo esta numerado como se puede observar en el que se muestra aquí, seguramente para poder retirarlos de su sitio original y volver a colocarlos en la Casa del Alfeñique
Observaciones

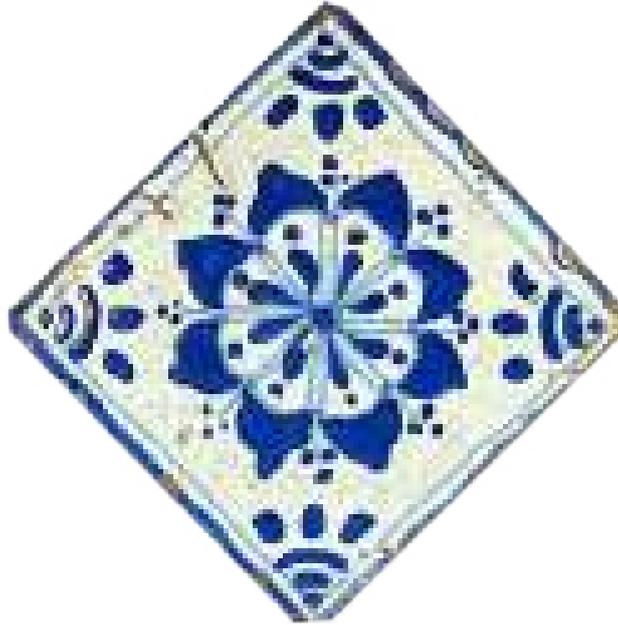
Procedencia	Casa del Alfeñique
Ubicación	Piso de la sacristía (interior)
Tipo de objeto	Azulejo
Estilo	Dividido en cuatro triángulos bicromo
Materia prima	Barro, Barniz estannoplumbífero
Tipo de pasta	Rojiza-crema
Medidas	125 mm. por lado
Espesor	10.3 mm.
Tipo de decoración	Pieza de talavera dividida en cuatro triángulos, bicromos azul y amarillo, que junto con azulejos monocromos en amarillo y pieza octagonales de ladrillo conforman el diseño del piso
Color de la decoración	P 26-9 C; 1395 C; 2767 C; P 15-15 C; P 179- 16 C (PANTONE SOLID COLOR FORMULAS)
Datación	Siglo XVIII
Uso/función	Uso arquitectónico
Clasificación razonada (catálogo)	Azulejos de talavera bicromos, que junto con azulejos monocromos en amarillo y piezas octagonales de ladrillo conforman el diseño del piso
Estado de conservación	Se encuentran en buen estado general de conservación, se observaron algunas reposiciones con azulejos contemporáneos que respetan las dimensiones y diseño del original.

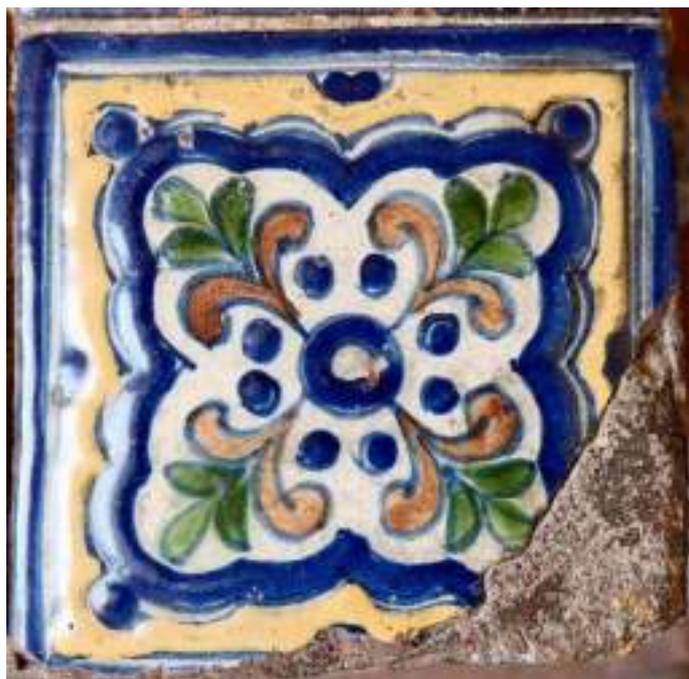
Procedencia	Casa del Alfeñique
Ubicación	Banqueta de la cocina (interior)
Tipo de objeto	Azulejo
Estilo	Hispano-poblano
Materia prima	Barro, Barniz estannoplumbífero
Tipo de pasta	Rojiza-crema
Medidas	125 mm. por lado
Espesor	10.3 mm.
Tipo de decoración	Florón curvilíneo, en su interior tiene flores de lis orientadas a las cuatro esquinas
Color de la decoración	P 16-9 C; 7735 C; 7516 C; 280 C; 2006 C (PANTONE SOLID COLOR FORMULAS)
Datación	Siglo XVIII
Uso/función	Uso arquitectónico
Clasificación razonada (catálogo)	Azulejos de talavera que recubren una de las banquetas de la cocina, con piezas de loza de talavera utilitarias incrustadas
Estado de conservación	Se encuentran en buen estado general de conservación, se observaron algunas piezas fracturadas y con faltantes
Observaciones

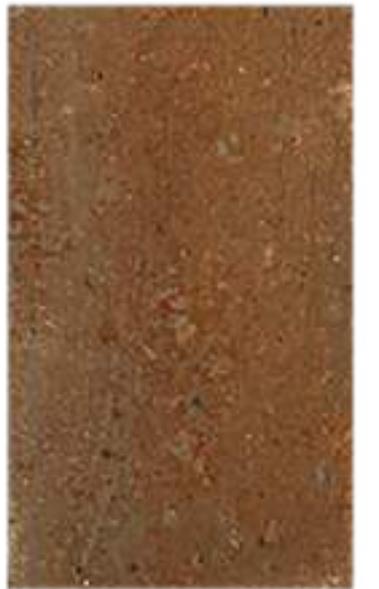
Procedencia	Casa del Alfeñique
Ubicación	Piso de la sacristía y pisos de la segunda planta (interior)
Tipo de objeto	Solera de ladrillo
Tipo	Ladrillo octagonal
Materia prima	Barro
Tipo de pasta	Rojiza
Medidas	260 mm. por lado, medidas máximas
Espesor	20 mm.
Forma	Octagonal
Datación	Siglo XVIII
Uso/función	Uso arquitectónico
Clasificación razonada (catálogo)	Pieza de solera de ladrillo, de forma octagonal, lograda recortando los vértices de una pieza cuadrangular. En los vértices se combina con piezas de talavera dispuestas de forma romboidal, conformando un patrón ortogonal
Estado de conservación	En general presentan buen estado de conservación
Observaciones

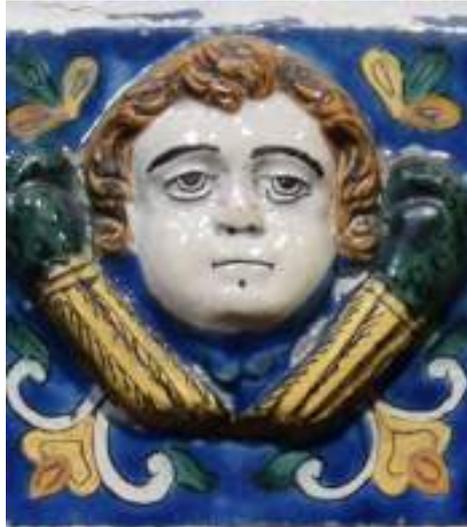
Procedencia	Capilla del Rosario. Templo de Santo Domingo
Ubicación	Cenefa de Lambrín (interior)
Tipo de objeto	Azulejo
Estilo	De cuenca
Materia prima	Barro, Barniz estannoplumbífero
Tipo de pasta	Rojiza-crema
Medidas	120 mm. por lado
Espesor	30 mm.
Tipo de decoración	Representan un querubín en alto relieve, con el rostro con color encarnado, cabello rizado en color ocre, sus dos alas en verde y amarillo, rematando en cada esquina con flores de lis naranja, amarillo y verde, sobre blanco
Color de la decoración	2766 C; 129 C; P 138- 16 C; P 17- 16 C; 419 C (PANTONE SOLID COLOR FORMULAS)
Datación	Siglo XVII
Uso/función	Uso arquitectónico
Clasificación razonada (catálogo)	Estos azulejos con volumen, realizado muy seguramente con molde, son excepcionales en la producción de talavera en Puebla. Al parecer estas piezas con volumen se realizaron para que las personas que entraban a la capilla pudieran rezar el rosario, se tocaba primero un querubín para rezar un padre nuestro, los siguientes 10 querubines servían para rezar 10 aves María, así sucesivamente hasta completar el rosario. Se alternan con piezas de talavera que representan el escudo dominico

Estado de conservación	Se encuentran en buen estado general de conservación, se observó piezas fracturadas
Observaciones

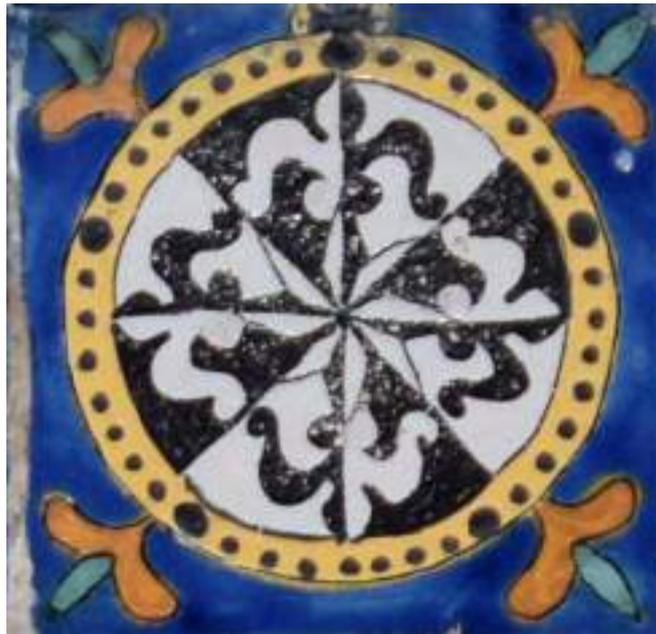
Procedencia	Capilla del Rosario. Templo de Santo Domingo
Ubicación	Cenefa de Lambrín (interior)
Tipo de objeto	Azulejo
Estilo	Pisano
Materia prima	Barro, Barniz estannoplumbífero
Tipo de pasta	Rojiza-crema
Medidas	120 mm. por lado
Espesor	30 mm.
Tipo de decoración	Representan el escudo de la Orden de Santo Domingo, en negro sobre blanco, con una cinta amarilla que lo rodea, con puntos negros y cuatro flores de lis que rematan en cada esquina, verde, naranja y azul
Color de la decoración	2766 C; 129 C; P 138- 16 C; P 17- 16 C; 419 C (PANTONE SOLID COLOR FORMULAS)
Datación	Siglo XVII
Uso/función	Uso arquitectónico
Clasificación razonada (catálogo)	Azulejos de talavera que junto con los de cuenca de querubines conforman el remate del lambrín de la Capilla del Rosario
Estado de conservación	Se encuentran en buen estado general de conservación, se observó piezas fracturadas
Observaciones

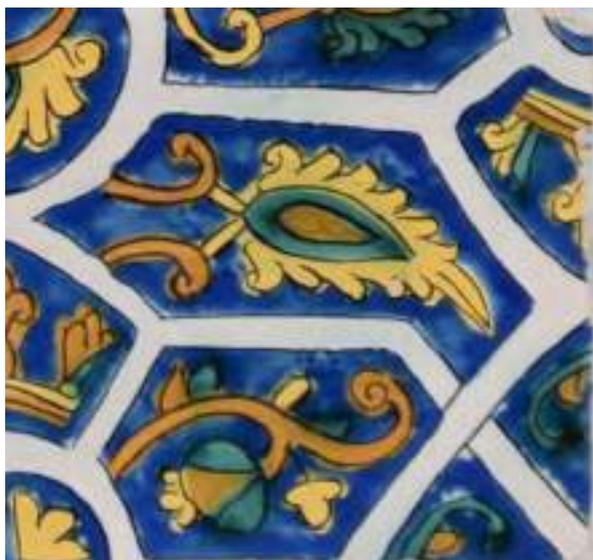
Procedencia	Capilla del Rosario. Templo de Santo Domingo
Ubicación	Cenefa de Lambrín (interior)
Tipo de objeto	Azulejo
Estilo	Pisano
Materia prima	Barro, Barniz estannoplumbífero
Tipo de pasta	Rojiza-crema
Medidas	120 mm. por lado
Espesor	9.3 mm.
Tipo de decoración	Lacerías blancas con flores de lis amarillas con naranja y verde, todo enmarcado con una cinta amarilla con líneas negras a manera de cordel, tanto arriba como abajo del diseño central
Color de la decoración	2766 C; 129 C; P 138- 16 C; P 17- 16 C; 419 C (PANTONE SOLID COLOR FORMULAS)
Datación	Siglo XVII
Uso/función	Uso arquitectónico
Clasificación razonada (catálogo)	Azulejos de talavera que forman una segunda cenefa que enmarca las piezas del lambrín de la Capilla del Rosario
Estado de conservación	Se encuentran en buen estado general de conservación, se observó piezas fracturadas
Observaciones
