UNA TRADICIÓN PARA LA CONSERVACIÓN: EL USO DE LA TALAVERA EN INMUEBLES ANTIGUOS

INFORME FINAL

DIRECCIÓN DE PATRIMONIO MUNDIAL
INSTITUTO NACIONAL DE ANTROPOLOGÍA E HISTORIA

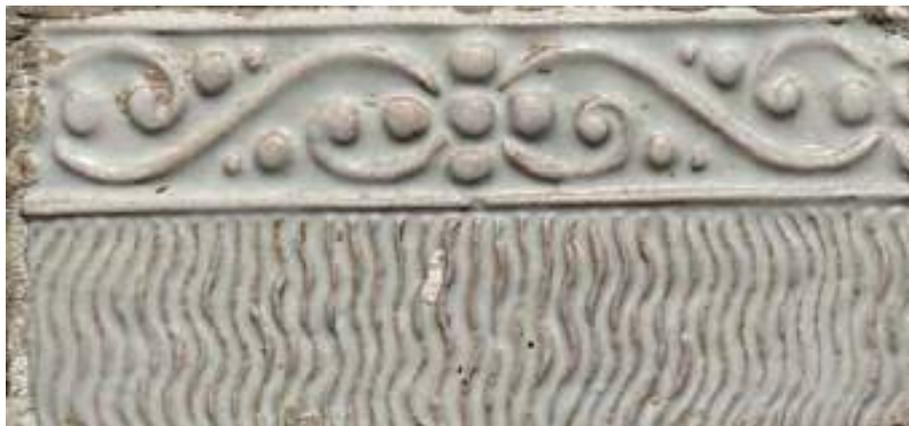
Procedencia	Capilla del Rosario. Templo de Santo Domingo
Ubicación	Lambrín (interior)
Tipo de objeto	Azulejo
Estilo	Pisano de a cuarto
Materia prima	Barro, Barniz estannoplumbífero
Tipo de pasta	Rojiza-crema
Medidas	120 mm. por lado
Espesor	9.3 mm.
Tipo de decoración	Lacerías blancas con decoración fitomorfa en colores amarillo, verde, naranja y azul, en algunas secciones se forma una corona
Color de la decoración	2766 C; 129 C; P 138- 16 C; P 17- 16 C; 419 C (PANTONE SOLID COLOR FORMULAS)
Datación	Siglo XVII
Uso/función	Uso arquitectónico
Clasificación razonada (catálogo)	Azulejos de talavera que forman el diseño general del lambrín
Estado de conservación	Se encuentran en buen estado general de conservación, se observó piezas fracturadas
Observaciones

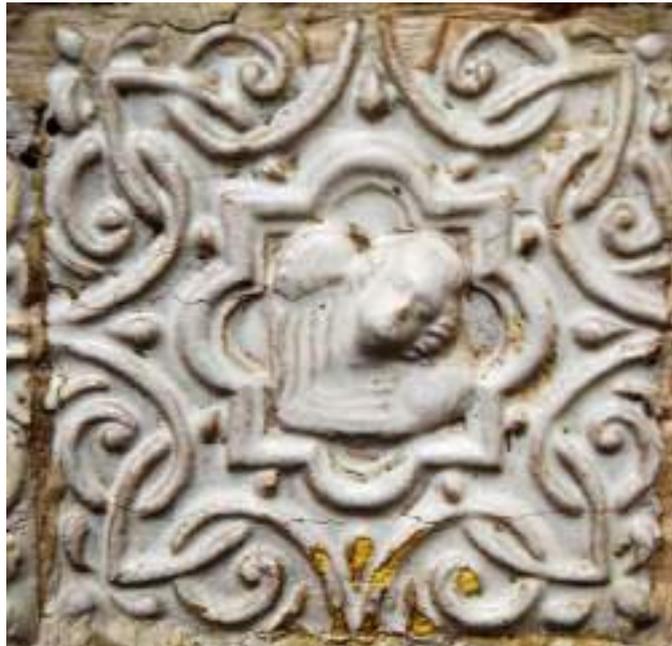
Procedencia	Capilla del Rosario. Templo de Santo Domingo
Ubicación	Cenefa de frontal de altar (interior)
Tipo de objeto	Azulejo
Estilo	De cuenca hispano-árabe
Materia prima	Barro, Barniz estannoplumbífero
Tipo de pasta	Rojiza-crema
Medidas	60 mm. x 120 mm.
Espesor	9.35 mm.
Tipo de decoración	Decoración en alto relieve lograda con un molde (cuenca), en el tercio alto de la pieza se observa decoración fitomorfa y unas lacerías, mientras que en los dos tercios inferiores se observan líneas paralelas onduladas, que le proporcionan gran movimiento al diseño
Color de la decoración	Cool Gray 1 U (PANTONE SOLID COLOR FORMULAS)
Datación	Siglo XVII
Uso/función	Uso arquitectónico
Clasificación razonada (catálogo)	Estas piezas rematan las secciones que corresponden a frontales de altar en la Capilla del Rosario
Estado de conservación	Se encuentran en buen estado general de conservación, se observó piezas fracturadas

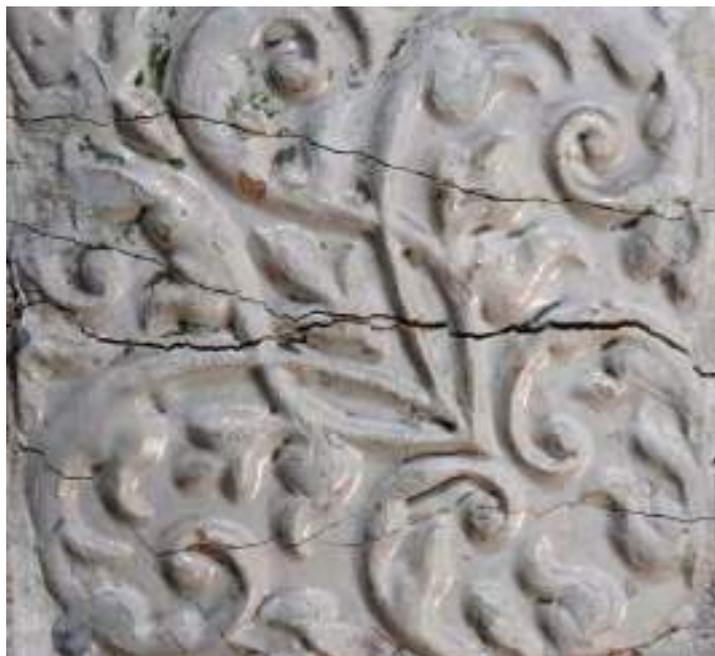
Procedencia	Capilla del Rosario. Templo de Santo Domingo
Ubicación	Frontal de altar (interior)
Tipo de objeto	Azulejo
Estilo	De cuenca hispano-árabe
Materia prima	Barro, Barniz estannoplumbífero
Tipo de pasta	Rojiza-crema
Medidas	120 mm. por lado
Espesor	9.35 mm.
Tipo de decoración	Decoración en alto relieve lograda con un molde (cuenca), representa un querubín al centro, dentro de un marco mixtilíneo y lacerías de tipo hispano-árabe
Color de la decoración	Cool Gray 1 U (PANTONE SOLID COLOR FORMULAS)
Datación	Siglo XVII
Uso/función	Uso arquitectónico
Clasificación razonada (catálogo)	Azulejos que en conjunto con otras de diseño hispano-árabe y la cenefa, conforman los frontales de altar de la Capilla del Rosario
Estado de conservación	Se encuentran en buen estado general de conservación, se observó piezas fracturadas
Observaciones

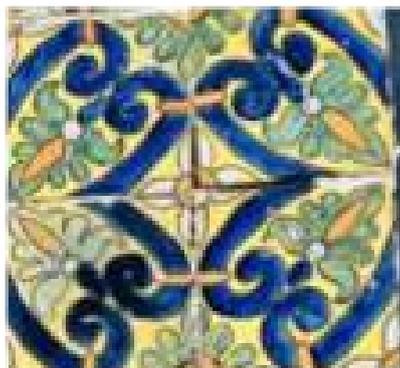
Procedencia	Capilla del Rosario. Templo de Santo Domingo
Ubicación	Frontal de altar (interior)
Tipo de objeto	Azulejo
Estilo	De cuenca hispano-árabe
Materia prima	Barro, Barniz estannoplumbífero
Tipo de pasta	Rojiza-crema
Medidas	120 mm. por lado
Espesor	9.35 mm.
Tipo de decoración	Decoración en alto relieve lograda con un molde (cuenca), con diseño fitomórfico y lacerías de tipo hispanoárabe
Color de la decoración	Cool Gray 1 U (PANTONE SOLID COLOR FORMULAS)
Datación	Siglo XVII
Uso/función	Uso arquitectónico
Clasificación razonada (catálogo)	Azulejos que en conjunto con otras de diseño hispano-árabe y la cenefa, conforman los frontales de altar de la Capilla del Rosario
Estado de conservación	Se encuentran en buen estado general de conservación, se observó piezas fracturadas
Observaciones

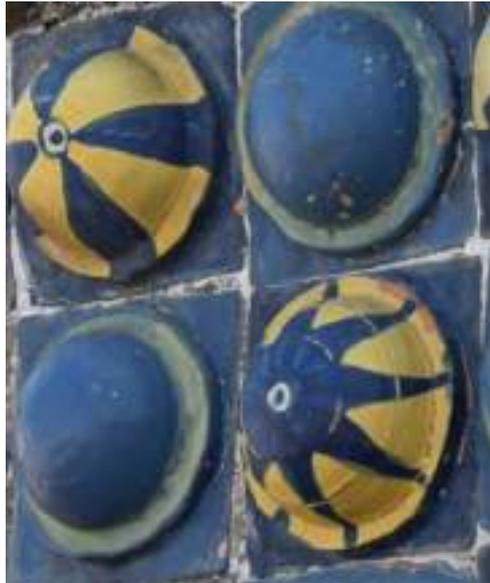
Procedencia	Capilla del Rosario. Templo de Santo Domingo
Ubicación	Cúpula
Tipo de objeto	Azulejo
Estilo	Pisano de a cuarto
Materia prima	Barro, Barniz estannoplumbífero
Tipo de pasta	Rojiza-crema
Medidas	120 mm. por lado
Espesor	9.35 mm.
Tipo de decoración	Decoración fitomorfa verde, naranja y azul sobre blanco, entre lacerías azules que con las cuatro piezas que se colocan de forma contigua (de a cuarto), conforman una especie de flor de cuatro pétalos con un centro cuadrangular naranja y verde.
Color de la decoración	266 U; P 15- 10 C; 1215 C; P 17- 16 C; P 138- 2 C (PANTONE SOLID COLOR FORMULAS)
Datación	Siglo XVII
Uso/función	Uso arquitectónico
Clasificación razonada (catálogo)	Azulejos utilizados para enmarcar el extradós de los vanos de la cúpula
Estado de conservación	Se encuentran en buen estado general de conservación, se observan algunos faltantes que se han repuesto con piezas con diseños y temporalidades diferentes, deterioros debidos a la intemperización como abrasión del barniz

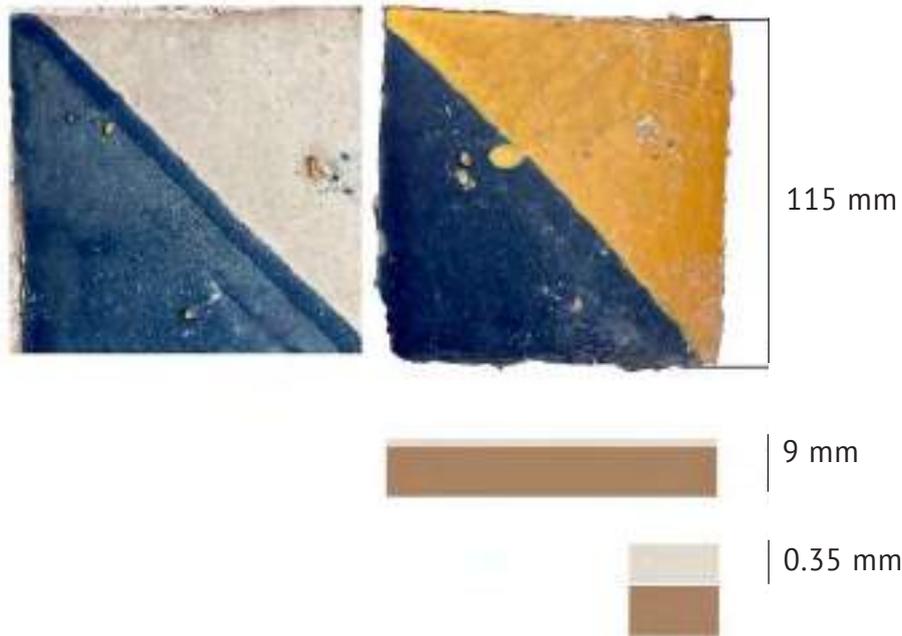
Procedencia	Casa de Ejercicios Espirituales del Convento de la Concordia
Ubicación	Fachada interior
Tipo de objeto	Azulejo romboidal bicromo de talavera
Estilo	Hispano-poblano
Materia prima	Barro, Barniz estannoplumbífero
Tipo de pasta	Rojiza-crema
Medidas	180 mm. x 90 mm. medidas máximas
Espesor	11.3 mm.
Tipo de decoración	Piezas de talavera con forma romboidal, bicromas, en azul sobre blanco. Presenta decoración floral azul al centro, y un borde continuo azul.
Color de la decoración	P 23-1 C; 4145 C (PANTONE SOLID COLOR FORMULAS)
Datación	Siglo XVIII
Uso/función	Uso arquitectónico
Clasificación razonada (catálogo)	Piezas de talavera hechas exprofeso con forma romboidal, en conjunto con piezas de solera de ladrillo rectangulares generan una variedad de patrones decorativos, como enmarcamiento en zigzag de los vanos de ventanas en el primer nivel y formas diversas en los paramentos del segundo nivel
Estado de conservación	Se encuentran en buen estado general de conservación, se observó la reposición de piezas, posiblemente faltantes y fracturadas, con piezas de factura contemporánea, pero respetando la forma y dimensiones, aunque el acabado de esmalte es ligeramente diferente y es posible observar algunas burbujas

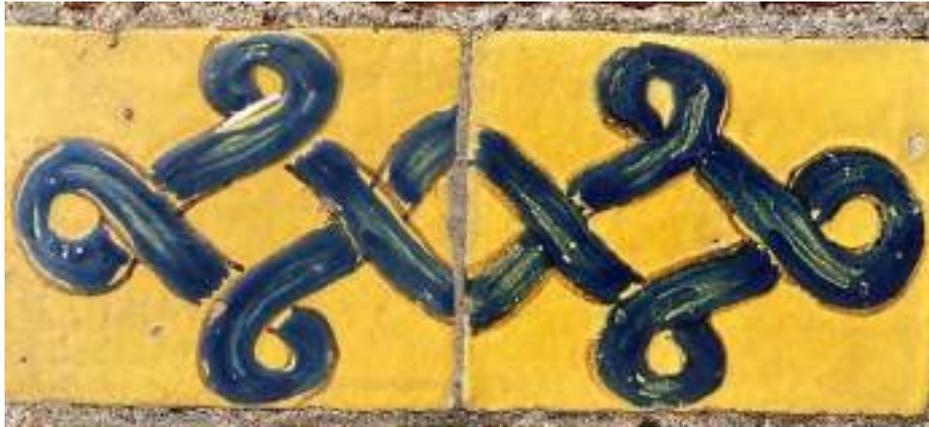
Procedencia	Casa de Ejercicios Espirituales del Convento de la Concordia
Ubicación	Fachada interior
Tipo de objeto	Azulejo de talavera
Estilo	Medio pañuelo
Materia prima	Barro, Barniz estannoplumbífero
Tipo de pasta	Rojiza-crema
Medidas	115 mm. por lado
Espesor	9.35 mm.
Tipo de decoración	Piezas de talavera de medio pañuelo (bicromos en sentido
Color de la decoración	P 7-7 C; 2411 C (PANTONE SOLID COLOR FORMULAS)
Datación	Siglo XVIII
Uso/función	Uso arquitectónico
Clasificación razonada (catálogo)	Piezas de talavera hechas expreso con forma romboidal, en conjunto con piezas de solera de ladrillo rectangulares generan una variedad de patrones decorativos, como enmarcamiento en zigzag de los vanos de ventanas en el primer nivel y formas diversas en los paramentos del segundo nivel
Estado de conservación	Se encuentran en buen estado general de conservación, se observó la reposición de piezas, posiblemente faltantes y fracturadas, con piezas de factura contemporánea, pero respetando la forma y dimensiones, aunque el acabado de esmalte es ligeramente diferente y es posible observar algunas burbujas

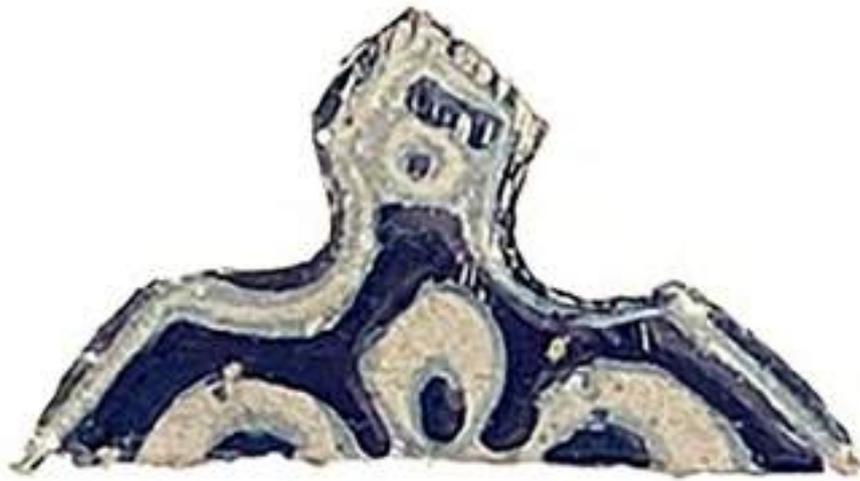
Procedencia	Convento de Santa Rosa
Ubicación	Guardapolvo del patio, muro Norte
Tipo de objeto	Acrótera talavera
Estilo	Hispano-poblano
Materia prima	Barro, Barniz estannoplumbífero
Tipo de pasta	Rojiza-crema
Medidas	80 mm. por lado
Espesor	9.3 mm.
Tipo de decoración	Piezas de talavera de forma mixtilínea, con diseño de líneas azul sobre blanco
Color de la decoración	P 8-9 C; 2766 C (PANTONE SOLID COLOR FORMULAS)
Datación	Siglo XVII-XVIII
Uso/función	Uso arquitectónico
Clasificación razonada (catálogo)	Piezas de talavera utilizadas para rematar el guardapolvo del muro Norte del patio
Estado de conservación	Se encuentran en buen estado general de conservación, se observaron piezas faltantes que interrumpen la continuidad del diseño

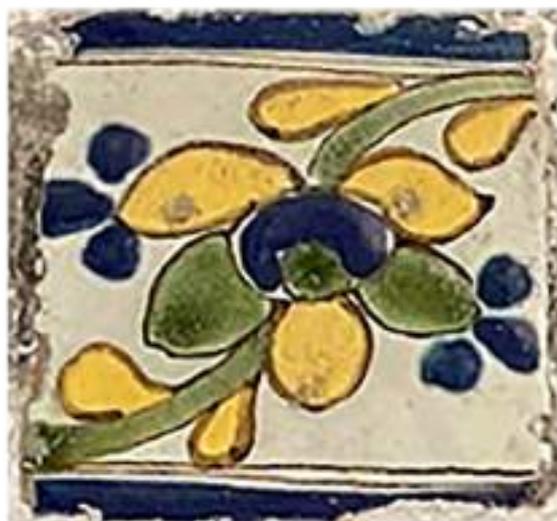
Procedencia	Convento de Santa Rosa
Ubicación	Guardapolvo del patio
Tipo de objeto	Azulejo cenefa
Estilo	Hispano-poblano
Materia prima	Barro, Barniz estannoplumbífero
Tipo de pasta	Rojiza-crema
Medidas	125 mm. x 130 mm.
Espesor	9.25 mm.
Tipo de decoración	Piezas de talavera con decoración floral en azul, amarillo y verde sobre blanco, con una línea en los bordes superior e inferior azul
Color de la decoración	128 C; 2745 C; Black 6 C; 4216 C (PANTONE SOLID COLOR FORMULAS)
Datación	Siglo XVII-XVIII
Uso/función	Uso arquitectónico
Clasificación razonada (catálogo)	Piezas de talavera que en conjunto con las piezas similares en azul sobre blanco que se describen a continuación, de forma alternada, forman una cenefa que enmarca secciones de 15 piezas de azulejos con decoración de flor de cuatro pétalos, de las secciones del guardapolvo del muro Norte del patio
Estado de conservación	Aunque se encuentran en buen estado general de conservación, se puede observar faltantes que han sido sustituidos por azulejos contemporáneos que no tienen diseño, ni dimensiones similares

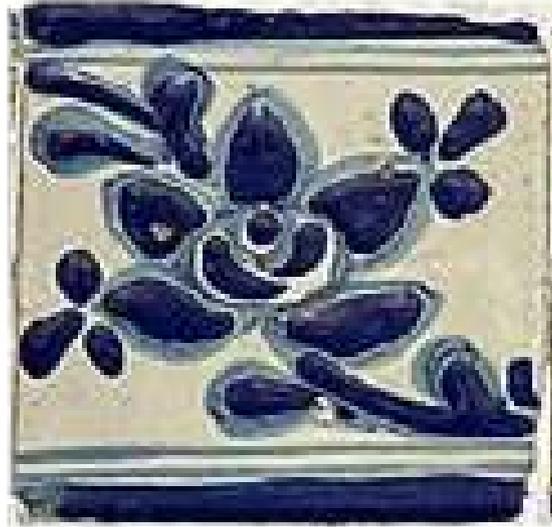
Procedencia	Convento de Santa Rosa
Ubicación	Guardapolvo del patio
Tipo de objeto	Azulejo cenefa superior
Estilo	Hispano-poblano
Materia prima	Barro, Barniz estannoplumbífero
Tipo de pasta	Rojiza-crema
Medidas	125 mm. x 130 mm.
Espesor	9.25 mm.
Tipo de decoración	Piezas de talavera con decoración floral en azul sobre blanco, con una línea en los bordes superior e inferior azul
Color de la decoración	128 C; 2745 C; Black 6 C; 4216 C (PANTONE SOLID COLOR FORMULAS)
Datación	Siglo XVII-XVIII
Uso/función	Uso arquitectónico
Clasificación razonada (catálogo)	Piezas de talavera que en conjunto con las piezas similares en colores azul, amarillo y verde, de forma alternada, forman una cenefa que enmarca secciones de 15 piezas de azulejos con decoración de flor de cuatro pétalos, de las secciones del guardapolvo del muro Norte del patio
Estado de conservación	Aunque se encuentran en buen estado general de conservación, se puede observar faltantes que han sido sustituidos por azulejos contemporáneos que no tienen diseño, ni dimensiones similares

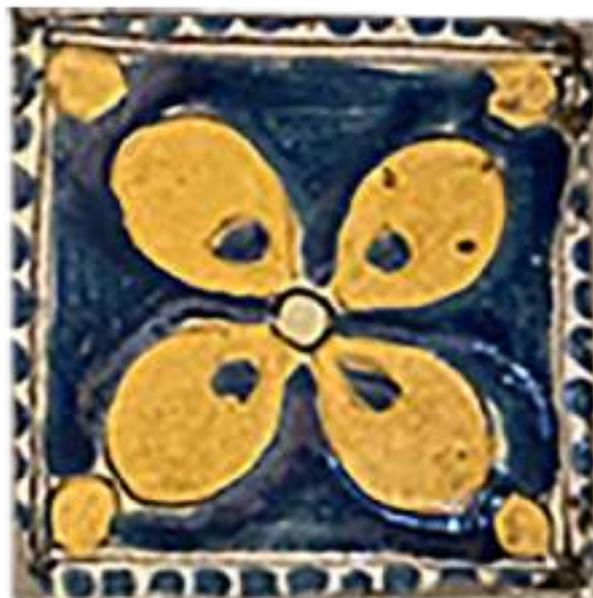
Procedencia	Convento de Santa Rosa
Ubicación	Guardapolvo del pati
Tipo de objeto	Azulejo
Estilo	Hispano-poblano
Materia prima	Barro, Barniz estannoplumbífero
Tipo de pasta	Rojiza-crema
Medidas	115 mm. por lado
Espesor	9.25 mm.
Tipo de decoración	Piezas de talavera con flor de cuatro pétalos y puntos amarillos en cada esquina, en campo azul, con una cinta a manera de cuerda en todo el borde
Color de la decoración	P 8-9 C; 2766 C; P 7-8 C (PANTONE SOLID COLOR FORMULAS)
Datación	Siglo XVII-XVIII
Uso/función	Uso arquitectónico
Clasificación razonada (catálogo)	Piezas de talavera que, en conjunto con piezas de diseño similar, en azul sobre sobre blanco, conforman secciones de 15 piezas
Estado de conservación	Aunque se encuentran en buen estado general de conservación, se puede observar faltantes que han sido sustituidos por azulejos contemporáneos que no tienen diseño, ni dimensiones similares
Observaciones

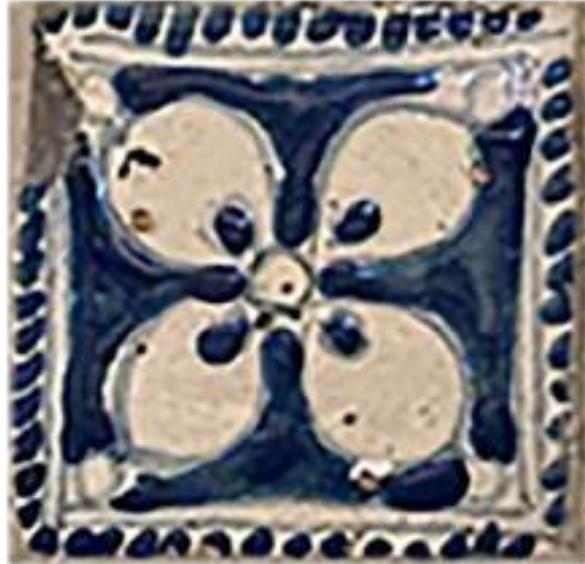
Procedencia	Convento de Santa Rosa
Ubicación	Guardapolvo del pati
Tipo de objeto	Azulejo
Estilo	Hispano-poblano
Materia prima	Barro, Barniz estannoplumbífero
Tipo de pasta	Rojiza-crema
Medidas	115 mm. por lado
Espesor	9.25 mm.
Tipo de decoración	Piezas de talavera con flor de cuatro pétalos y puntos blancos en cada esquina, en campo azul, con una cinta a manera de cuerda en todo el borde
Color de la decoración	P 8-9 C; 2766 C (PANTONE SOLID COLOR FORMULAS)
Datación	Siglo XVII-XVIII
Uso/función	Uso arquitectónico
Clasificación razonada (catálogo)	Piezas de talavera que, en conjunto con piezas de diseño similar, en azul y amarillo sobre blanco, conforman secciones de 15 piezas
Estado de conservación	Aunque se encuentran en buen estado general de conservación, se puede observar faltantes que han sido sustituidos por azulejos contemporáneos que no tienen diseño, ni dimensiones similares

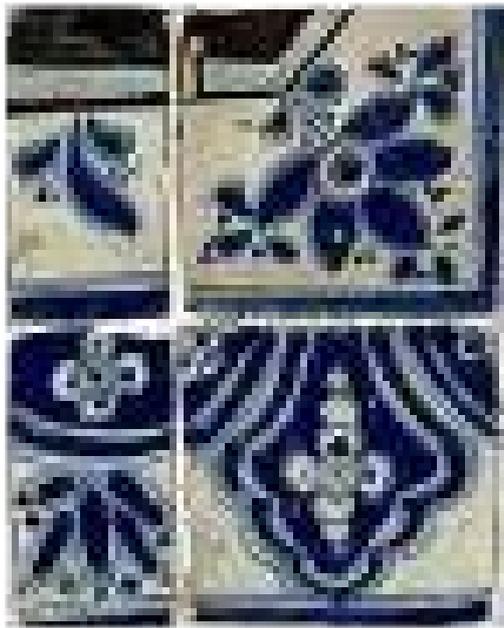
Procedencia	Convento de Santa Rosa
Ubicación	Guardapolvo del patio
Tipo de objeto	Azulejo
Estilo	Hispano-poblano
Materia prima	Barro, Barniz estannoplumbífero
Tipo de pasta	Rojiza-crema
Medidas	115 mm. por lado
Espesor	9.25 mm.
Tipo de decoración	Piezas de talavera con diseño fitomorfo azul sobre blanco que enmarca tableros con símbolos de la Orden de Santo Domingo que se ubican de manera alternada en el guardapolvo del patio
Color de la decoración	128 C; 2745 C; Black 6 C; 4216 C (PANTONE SOLID COLOR FORMULAS)
Datación	Siglo XVII-XVIII
Uso/función	Uso arquitectónico
Clasificación razonada (catálogo)	Piezas de talavera que, en conjunto con piezas de diseño similar, en azul sobre blanco, conforman secciones de 15 piezas
Estado de conservación	Aunque se encuentran en buen estado general de conservación, se puede observar faltantes que han sido sustituidos por azulejos contemporáneos que no tienen diseño, ni dimensiones similares

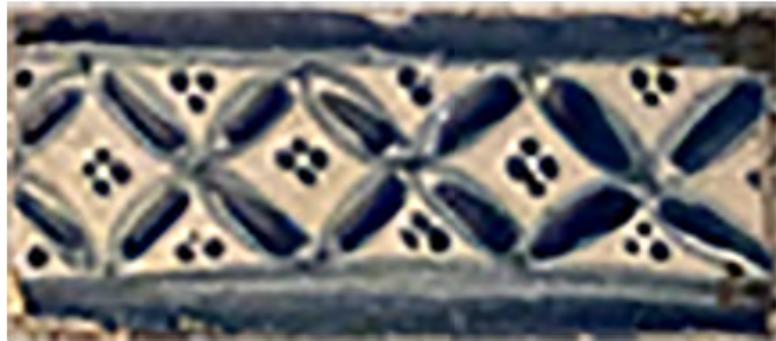
Procedencia	Convento de Santa Rosa
Ubicación	Guardapolvo del patio
Tipo de objeto	Azulejo, cenefa inferior
Estilo	Hispano-poblano
Materia prima	Barro, Barniz estannoplumbífero
Tipo de pasta	Rojiza-crema
Medidas	45 mm. x 120 mm.
Espesor	9.25 mm.
Tipo de decoración	Piezas de talavera con diseño de lazos en forma de X, entre los que se disponen puntos a manera de pequeñas flores, se enmarca con una línea continua en los bordes superiores e inferiores, todo en azul sobre blanco
Color de la decoración	128 C; 2745 C; Black 6 C; 4216 C (PANTONE SOLID COLOR FORMULAS)
Datación	Siglo XVII-XVIII
Uso/función	Uso arquitectónico
Clasificación razonada (catálogo)	Piezas de talavera que solo en algunas secciones del guardapolvo fueron colocadas como una cenefa que remata la sección inferior de éste
Estado de conservación	Aunque se encuentran en buen estado general de conservación, se puede observar faltantes que han sido sustituidos por azulejos contemporáneos que no tienen diseño, ni dimensiones similares

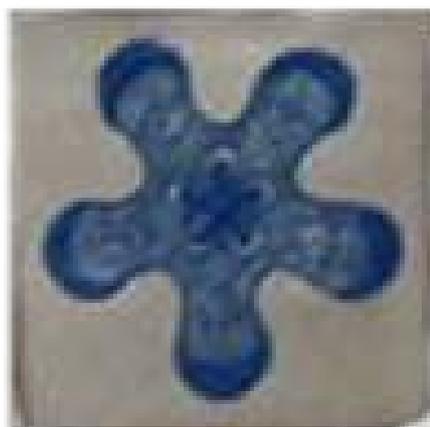
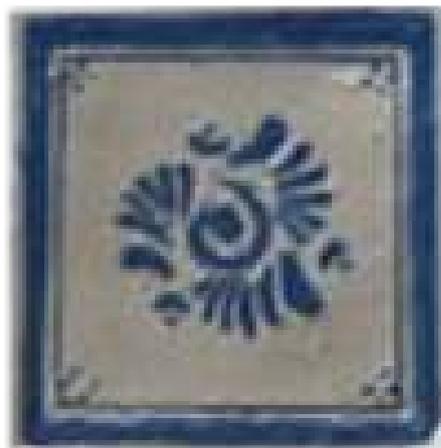
Procedencia	Convento de Santa Rosa
Ubicación	Fuente del patio
Tipo de objeto	Azulejo
Estilo	Hispano-poblano
Materia prima	Barro, Barniz estannoplumbífero
Tipo de pasta	Rojiza-crema
Medidas	45 mm. x 120 mm.
Espesor	9.25 mm.
Tipo de decoración	Piezas de talavera con de flor de cinco pétalos lobulados, al centro, azul sobre blanco. Se acompaña de piezas con un diseño concéntrico plumado al centro, con cuatro puntos en cada esquina simulando pequeñas flores, todo esto enmarcando en una doble línea –delgada y gruesa– al borde del azulejo, azul sobre blanco.
Color de la decoración	P 2- 9 C; 2766 C (PANTONE SOLID COLOR FORMULAS)
Datación	Siglo XVII-XVIII
Uso/función	Uso arquitectónico
Clasificación razonada (catálogo)	Piezas de talavera que se colocaron a manera de damero en las paredes exteriores de la fuente central del patio
Estado de conservación	Aunque se encuentran en buen estado general de conservación, se observaron algunas piezas fracturas, y deterioro atribuible a la exposición a la intemperie, principalmente abrasión del vidriado

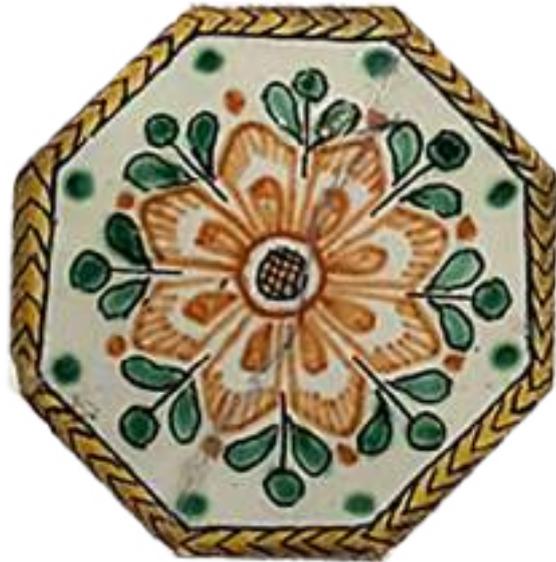
Procedencia	Convento de Santa Rosa
Ubicación	Fuente del patio
Tipo de objeto	Azulejo octagonal
Estilo	Hispano-poblano
Materia prima	Barro, Barniz estannoplumbífero
Tipo de pasta	Rojiza-crema
Medidas	40 mm. por lado
Espesor	9.25 mm.
Tipo de decoración	Piezas de talavera octagonales, con una flor de ocho pétalos naranja, al centro, follaje verde alrededor y rematado con un cordón amarillo en el borde
Color de la decoración	2766 C; 129 C (PANTONE SOLID COLOR FORMULAS)
Datación	Siglo XVII-XVIII
Uso/función	Uso arquitectónico
Clasificación razonada (catálogo)	Piezas de talavera de forma octagonal, realizadas exprofeso con esta forma para el centro de la flor de ocho pétalos, lograda con azulejos pentagonales descritos arriba.
Estado de conservación	Se encuentran en buen estado general, no se observaron faltantes, algunas fracturas. Llama la atención que los deterioros debidos a la intemperie son mínimos, podría pensarse en su aplicación posterior al resto de los azulejos de la fuente

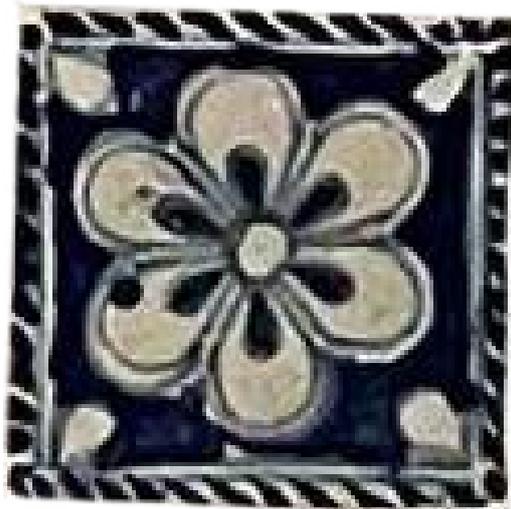
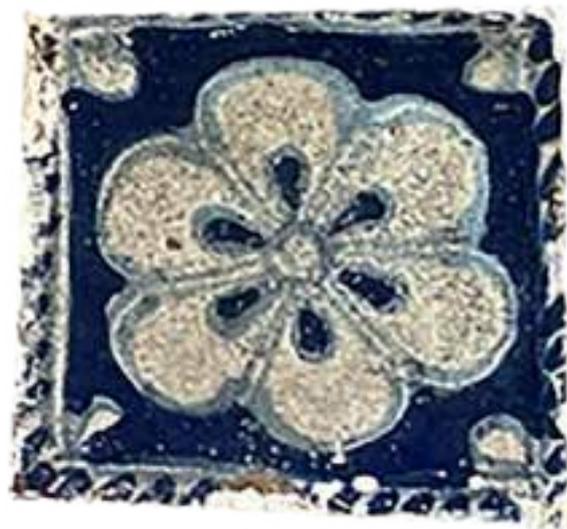
Procedencia	Convento de Santa Rosa
Ubicación	Cocina
Tipo de objeto	Azulejo
Estilo	Hispano-poblano
Materia prima	Barro, Barniz estannoplumbífero
Tipo de pasta	Rojiza-crema
Medidas	110 mm. por lado
Espesor	8.35 mm.
Tipo de decoración	Piezas de talavera con una flor de ocho pétalos y puntos blancos en cada esquina, bordeado por una cuerda, azul sobre blanco
Color de la decoración	2766 C; 129 C (PANTONE SOLID COLOR FORMULAS)
Datación	Siglo XVII-XVIII
Uso/función	Uso arquitectónico
Clasificación razonada (catálogo)	En la cocina se encuentran una gran diversidad de diseños, es posible que se hayan reutilizado de otras construcciones, o aprovechado piezas sobrantes
Estado de conservación	Se encuentran en buen estado general, no se observaron faltantes, algunas fracturas. Llama la atención que los deterioros debidos a la intemperie son mínimos, podría pensarse en su aplicación posterior al resto de los azulejos de la fuente

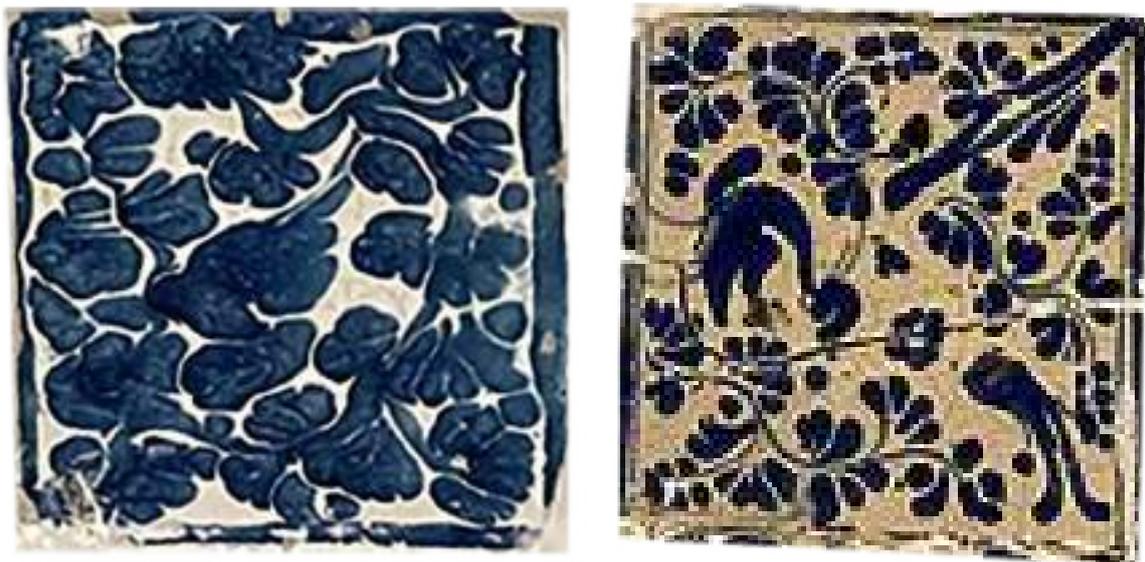
Procedencia	Convento de Santa Rosa
Ubicación	Cocina
Tipo de objeto	Azulejo
Estilo	Chinesco
Materia prima	Barro, Barniz estannoplumbífero
Tipo de pasta	Rojiza-crema
Medidas	110 mm. por lado
Espesor	8.35 mm.
Tipo de decoración	Piezas de talavera con aves esquemáticas entre follaje
Color de la decoración	2766 C; 129 C; 15-1216 TCX Pale Khaki; 20-0142 TPM Neon Navy (PANTONE SOLID COLOR FORMULAS)
Datación	Siglo XVII-XVIII
Uso/función	Uso arquitectónico
Clasificación razonada (catálogo)	En la cocina se encuentran una gran diversidad de diseños, es posible que se hayan reutilizado de otras construcciones, o aprovechado piezas sobrantes
Estado de conservación	Se encuentran en buen estado general, no se observaron faltantes, algunas fracturas. Llama la atención que los deterioros debidos a la intemperie son mínimos, podría pensarse en su aplicación posterior al resto de los azulejos de la fuente
Observaciones	En este registro se consignarán las piezas más relevantes, ya que hay un gran número de diseños y variantes en la cocina

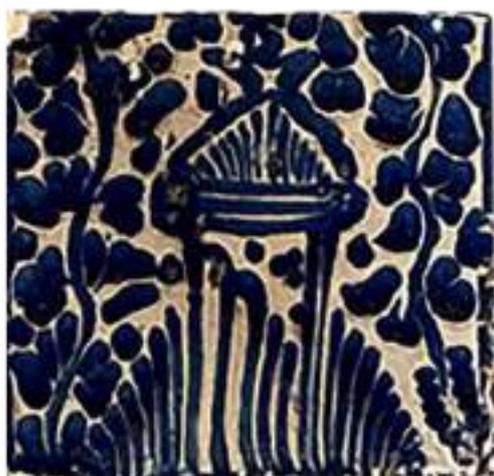
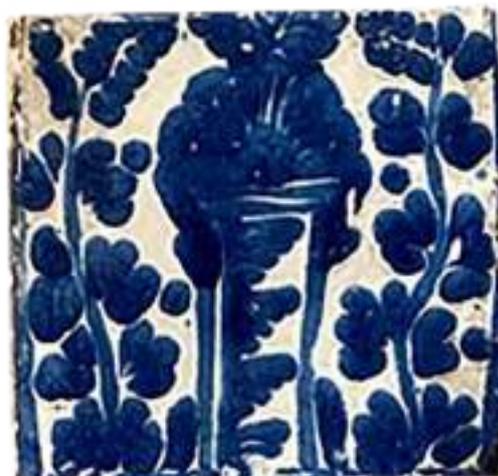
Procedencia	Convento de Santa Rosa
Ubicación	Cocina
Tipo de objeto	Azulejo
Estilo	Chinesco
Materia prima	Barro, Barniz estannoplumbífero
Tipo de pasta	Rojiza-crema
Medidas	110 mm. por lado
Espesor	8.35 mm.
Tipo de decoración	Piezas de talavera con elementos arquitectónicos entre follaje
Color de la decoración	2766 C; 129 C; 15-1216 TCX Pale Khaki; 20-0142 TPM Neon Navy (PANTONE SOLID COLOR FORMULAS)
Datación	Siglo XVII-XVIII
Uso/función	Uso arquitectónico
Clasificación razonada (catálogo)	En la cocina se encuentran una gran diversidad de diseños, es posible que se hayan reutilizado de otras construcciones, o aprovechado piezas sobrantes
Estado de conservación	Se encuentran en buen estado general, no se observaron faltantes, algunas fracturas. Llama la atención que los deterioros debidos a la intemperie son mínimos, podría pensarse en su aplicación posterior al resto de los azulejos de la fuente
Observaciones	En este registro se consignarán las piezas más relevantes, ya que hay un gran número de diseños y variantes en la cocina

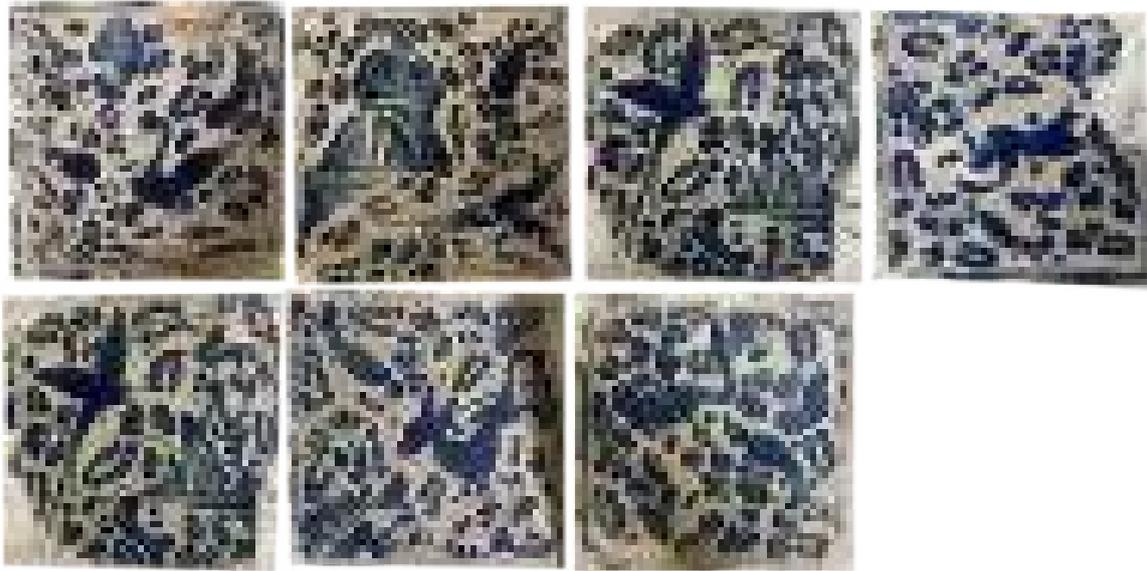
Procedencia	Convento de Santa Rosa
Ubicación	Cocina
Tipo de objeto	Azulejo
Estilo	Chinesco
Materia prima	Barro, Barniz estannoplumbífero
Tipo de pasta	Rojiza-crema
Medidas	145 mm. por lado
Espesor	7.25 mm.
Tipo de decoración	Piezas de talavera con diseños de influencia china, animales y elementos arquitectónicos entre follaje
Color de la decoración	15-1216 TCX Pale Khaki; 20-0142 TPM Neon Navy (PANTONE SOLID COLOR FORMULAS)
Datación	Siglo XVII-XVIII
Uso/función	Uso arquitectónico
Clasificación razonada (catálogo)	Piezas utilizadas para secciones del guardapolvo y banquetas de la cocina
Estado de conservación	Se encuentran en buen estado general, no se observaron faltantes, algunas fracturas. Llama la atención que los deterioros debidos a la intemperie son mínimos, podría pensarse en su aplicación posterior al resto de los azulejos de la fuente
Observaciones	En este registro se consignarán las piezas más relevantes, ya que hay un gran número de diseños y variantes en la cocina

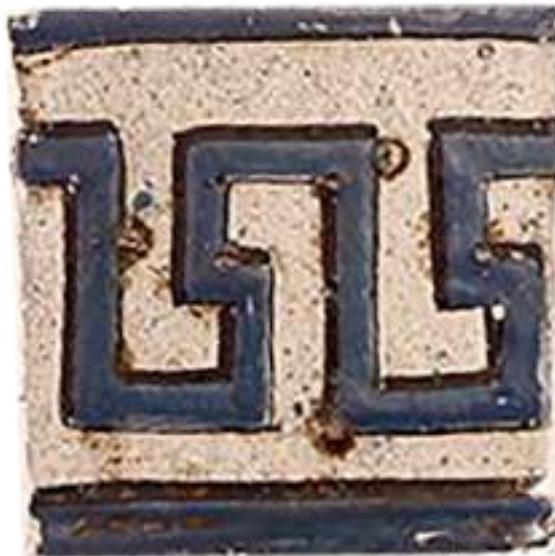
Procedencia	Convento de Santa Rosa
Ubicación	Cocina
Tipo de objeto	Azulejo
Estilo	Hispano-poblano
Materia prima	Barro, Barniz estannoplumbífero
Tipo de pasta	Rojiza-crema
Medidas	110 mm. por lado
Espesor	8.35 mm.
Tipo de decoración	Piezas de talavera con grecas y una línea continua en el borde superior e inferior
Color de la decoración	15-1216 TCX Pale Khaki; 20-0142 TPM Neon Navy (PANTONE SOLID COLOR FORMULAS)
Datación	Siglo XVII-XVIII
Uso/función	Uso arquitectónico
Clasificación razonada (catálogo)	En la cocina se encuentran una gran diversidad de diseños, es posible que se hayan reutilizado de otras construcciones, o aprovechado piezas sobrantes
Estado de conservación	Se encuentran en buen estado general, no se observaron faltantes, algunas fracturas. Llama la atención que los deterioros debidos a la intemperie son mínimos, podría pensarse en su aplicación posterior al resto de los azulejos de la fuente

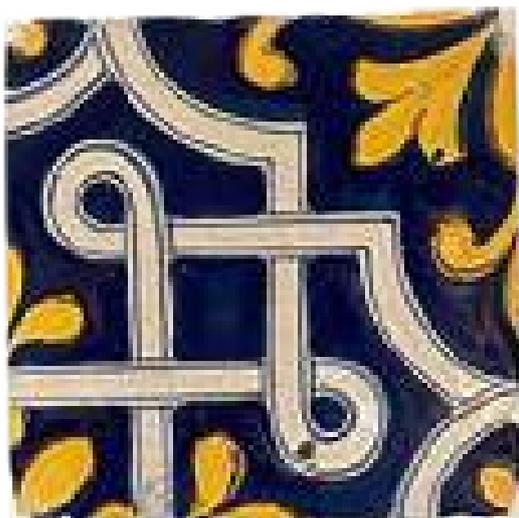
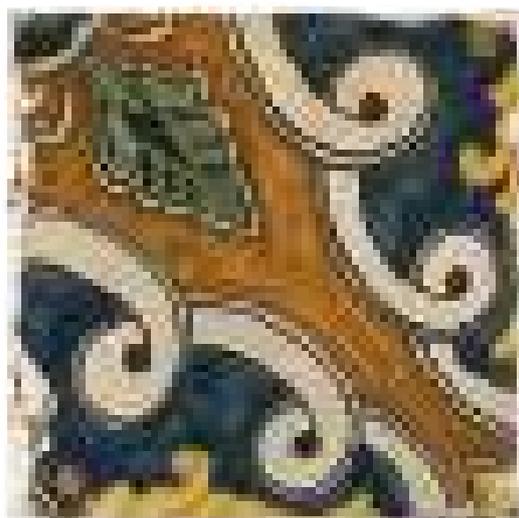
Procedencia	Convento de Santa Rosa
Ubicación	Cocina
Tipo de objeto	Azulejo
Estilo	Pisano de a cuarto
Materia prima	Barro, Barniz estannoplumbífero
Tipo de pasta	Rojiza-crema
Medidas	125 mm. por lado
Espesor	8.35 mm.
Tipo de decoración	Piezas de talavera con un lazo blanco en roleos en medio del que se encuentra una especie de hoja, En colores naranja, verde, azul y amarillo sobre blanco. Y lacerías blancas y follaje amarillo
Color de la decoración	2766 C; 129 C; Warm Gray 1 C; 2014 C; 2411 C (PANTONE SOLID COLOR FORMULAS)
Datación	Siglo XVII-XVIII
Uso/función	Uso arquitectónico
Clasificación razonada (catálogo)	En la cocina se encuentran una gran diversidad de diseños, es posible que se hayan reutilizado de otras construcciones, o aprovechado piezas sobrantes
Estado de conservación	Se encuentran en buen estado general, no se observaron faltantes, algunas fracturas. Llama la atención que los deterioros debidos a la intemperie son mínimos, podría pensarse en su aplicación posterior al resto de los azulejos de la fuente

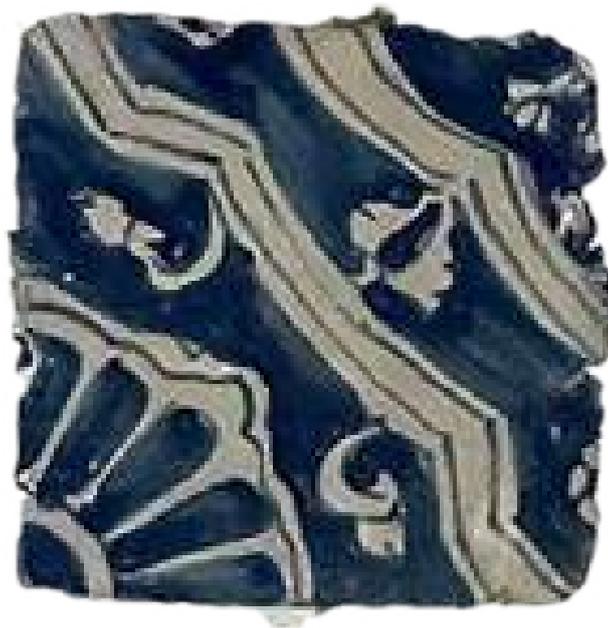
Procedencia	Convento de Santa Rosa
Ubicación	Cocina
Tipo de objeto	Azulejo
Estilo	Hispano-Poblano de a cuarto
Materia prima	Barro, Barniz estannoplumbífero
Tipo de pasta	Rojiza-crema
Medidas	125 mm. por lado
Espesor	8.30 mm.
Tipo de decoración	Piezas de talavera con una flor al centro y líneas en zigzag y follaje hacia una de las esquinas. Azul sobre blanco
Color de la decoración	15-1216 TCX Pale Khaki; 20-0142 TPM Neon Navy (PANTONE SOLID COLOR FORMULAS)
Datación	Siglo XVII-XVIII
Uso/función	Uso arquitectónico
Clasificación razonada (catálogo)	En la cocina se encuentran una gran diversidad de diseños, es posible que se hayan reutilizado de otras construcciones, o aprovechado piezas sobrantes
Estado de conservación	Se encuentran en buen estado general, no se observaron faltantes, algunas fracturas. Llama la atención que los deterioros debidos a la intemperie son mínimos, podría pensarse en su aplicación posterior al resto de los azulejos de la fuente

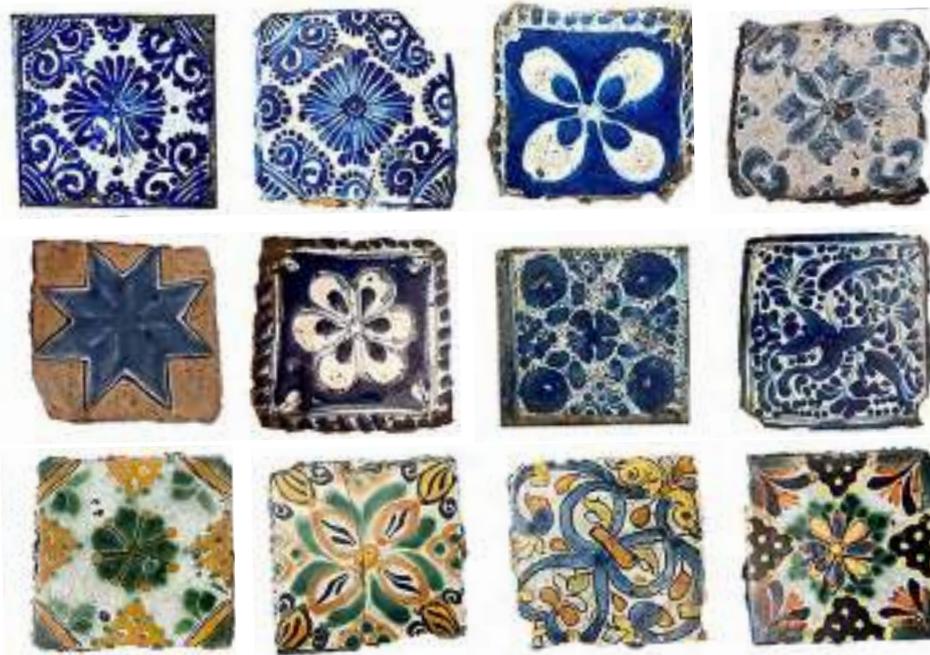
13. BIBLIOTECA PALAFOXIANA

Procedencia	Biblioteca Palafoxiana
Ubicación	Piso
Tipo de objeto	Azulejo
Estilo	Varios
Materia prima	Barro, Barniz estannoplumbífero
Tipo de pasta	Rojiza-crema
Medidas	115 mm. por lado
Espesor	9.3 mm.
Tipo de decoración	Piezas de talavera con diseños diversos, desde flores de ocho y cuatro pétalos con cordón el borde, como flores con diseño vegetal en las esquinas, de influencia china con animales entre follaje, estrella de ocho picos. La mayoría son azul sobre blanco, pero hay con muy diversos colores
Color de la decoración	
Datación	Siglo XVII
Uso/función	Uso arquitectónico
Clasificación razonada (catálogo)	Piezas con muy diversos diseños y colores, utilizados para el diseño ortogonal del piso, en combinación con piezas octagonales de solera de ladrillo
Estado de conservación	Se encuentran en condiciones estables de conservación, presentan abrasión y fracturas propios de su uso como recubrimiento del piso

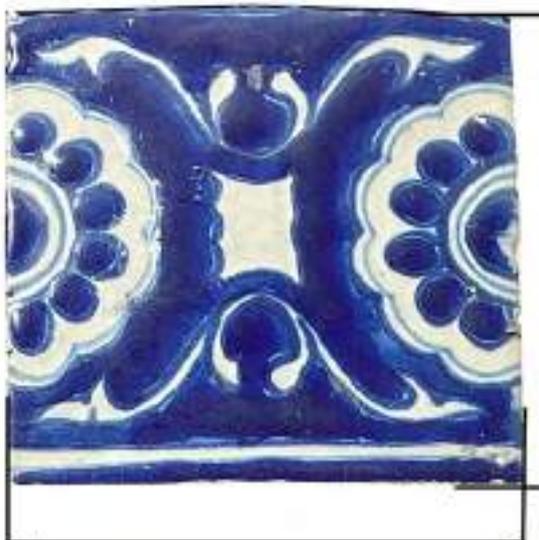
16. CASA MUNUERA

Procedencia	Casa Munuera
Ubicación	Fachada
Tipo de objeto	Azulejo
Estilo	Hispano-poblano, Cenefa pareada
Materia prima	Barro, Barniz estannoplumbífero
Tipo de pasta	Rojiza-crema
Medidas	105 mm. x 115 mm.
Espesor	10.3 mm.
Tipo de decoración	Azulejos de talavera que con dos piezas conforman un diseño de flor de doce pétalos y roleos que se conectan para darle continuidad a la cenefa. Azul sobre blanco
Color de la decoración	P 169-1 C; 2745 C (PANTONE SOLID COLOR FORMULAS)
Datación	Siglo XVIII
Uso/función	Uso arquitectónico
Clasificación razonada (catálogo)	Cenefa que remata en la parte superior e inferior del guardapolvo de la fachada, en la mitad inferior del muro del primer nivel
Estado de conservación	En buenas condiciones generales de conservación, se observa la sustitución de algunos azulejos, por piezas con diseño y dimensiones similares, de manufactura contemporánea
Observaciones

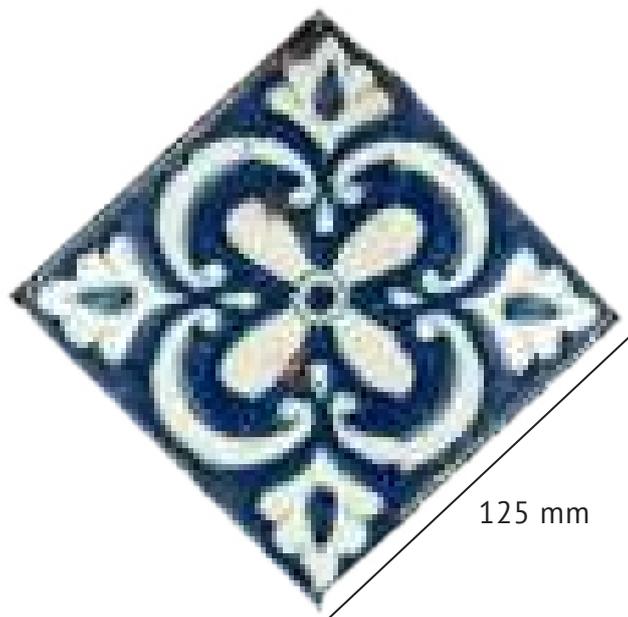
17. LOCERÍA DE CABEZAS

Procedencia	Locería de Cabezas
Ubicación	Fachada
Tipo de objeto	Azulejo
Estilo	Hispano-poblano
Materia prima	Barro, Barniz estannoplumbífero
Tipo de pasta	Rojiza-crema
Medidas	125 mm. por lado
Espesor	10.25 mm.
Tipo de decoración	Azulejos de talavera cuadrangulares, con una flor de cuatro pétalos, lacerias alrededor de esta y cuatro hojas en cada vértice. Azul sobre blanco
Color de la decoración	654 C; 427 C (PANTONE SOLID COLOR FORMULAS)
Datación	Siglo XVIII
Uso/función	Uso arquitectónico
Clasificación razonada (catálogo)	Azulejos dispuestos de forma romboidal, que, en conjunto con piezas en forma de doble cola de milano, y piezas cuadrangulares de ladrillo se conforma un tapiz ortogonal en toda la fachada
Estado de conservación	Las piezas aún presentes se encuentran en buenas condiciones, sin embargo, el poco mantenimiento ha provocado la pérdida de casi el 50% de las piezas de talavera
Observaciones

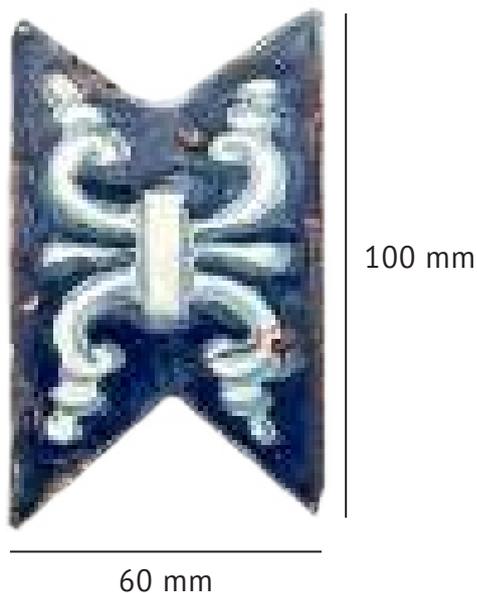
Procedencia	Locería de Cabezas
Ubicación	Fachada
Tipo de objeto	Azulejo media cola de milano
Estilo	Hispano-poblano
Materia prima	Barro, Barniz estannoplumbífero
Tipo de pasta	Rojiza-crema
Medidas	100 mm. x 60 mm. medidas máximas
Espesor	10.25 mm.
Tipo de decoración	Azulejos de talavera con forma de doble cola de milano, que permite insertar en sus dos extremos el vértice de los azulejos cuadrangulares descritos arriba. Tiene diseño de nudo de lazos. Azul sobre blanco
Color de la decoración	654 C; 427 C (PANTONE SOLID COLOR FORMULAS)
Datación	Siglo XVIII
Uso/función	Uso arquitectónico
Clasificación razonada (catálogo)	Azulejos con formato excepcional de doble cola de milano, que, en conjunto con azulejos cuadrangulares, y piezas cuadrangulares de ladrillo se conforma un tapiz ortogonal en toda la fachada
Estado de conservación	Las piezas aún presentes se encuentran en buenas condiciones, sin embargo, el poco mantenimiento ha provocado la pérdida de casi el 50% de las piezas de talavera

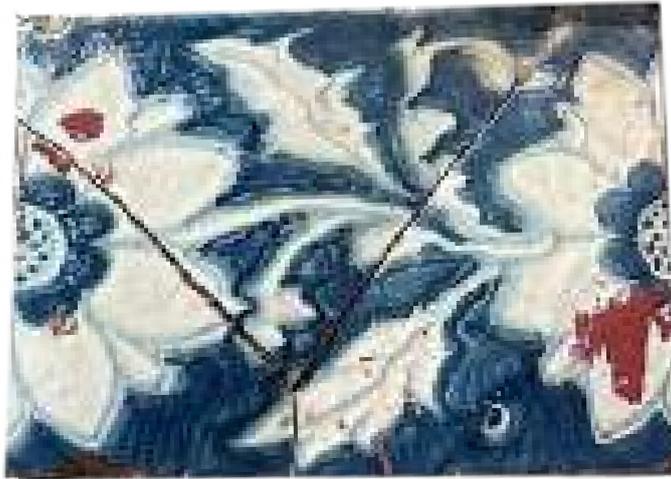
Procedencia	Locería de Cabezas
Ubicación	Fachada
Tipo de objeto	Azulejo Cenefa pareada
Estilo	Hispano-poblano
Materia prima	Barro, Barniz estannoplumbífero
Tipo de pasta	Rojiza-crema
Medidas	150 mm. x 200 mm.
Espesor	10.25 mm.
Tipo de decoración	Azulejos de talavera que conforma la cenefa superior de la decoración de la fachada, es pareada, ya que con dos piezas se conforma el diseño completo, este consiste en dos flores, en total de ocho pétalos, con follaje intermedio, azul sobre blanco
Color de la decoración	654 C; 427 C (PANTONE SOLID COLOR FORMULAS)
Datación	Siglo XVIII
Uso/función	Uso arquitectónico
Clasificación razonada (catálogo)	Azulejos que conforman la cenefa superior de la decoración ortogonal de la fachada
Estado de conservación	Las piezas aún presentes se encuentran en buenas condiciones, sin embargo, el poco mantenimiento ha provocado la pérdida de casi el 50% de las piezas de talavera

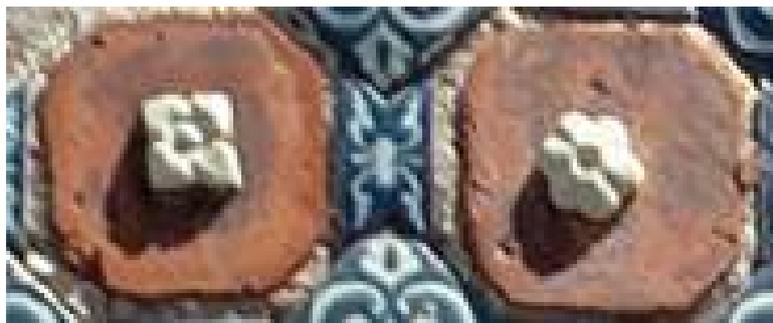
Procedencia	Locería de Cabezas
Ubicación	Fachada
Tipo de objeto	Clavos de talavera en forma de flor
Estilo	Hispano-poblano
Materia prima	Barro, Barniz estannoplumbífero
Tipo de pasta	Rojiza-crema
Medidas	150 mm. x 200 mm.
Espesor	10.25 mm.
Tipo de decoración	Clavos de talavera, en color blanco, con forma de dos tipos de flor, una con cuatro pétalos abiertos, y la segunda en forma de botón
Color de la decoración	654 C; 427 C (PANTONE SOLID COLOR FORMULAS)
Datación	Siglo XVIII
Uso/función	Uso arquitectónico
Clasificación razonada (catálogo)	Piezas volumétricas, clavos, que fueron dispuestos al centro de cada una de las piezas cuadrangulares de ladrillo, y tienen una función de anclaje
Estado de conservación	Hay un alto porcentaje de estas piezas fracturadas y con secciones faltantes, y un número importante de piezas completas faltantes
Observaciones

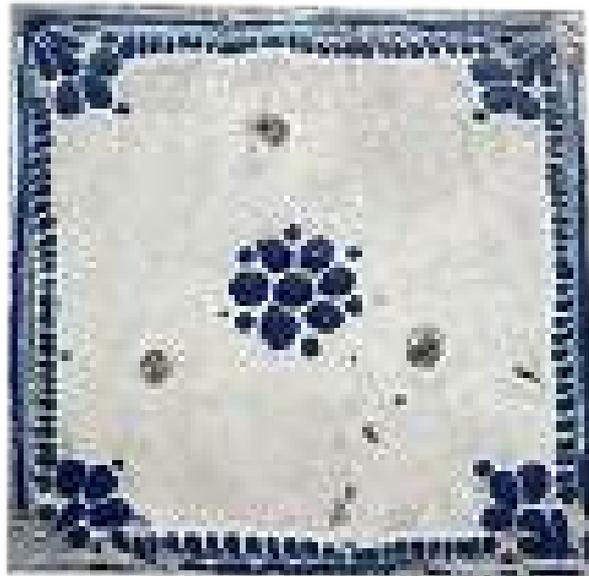
18. CASA ARRONTE

Procedencia	Casa Arronte
Ubicación	Fachadas, exterior e interiores
Tipo de objeto	Azulejo
Estilo	Hispano-poblano
Materia prima	Barro, Barniz estannoplumbífero
Tipo de pasta	Rojiza-crema
Medidas	150 mm. por lado
Espesor	10.25 mm.
Tipo de decoración	Azulejos de talavera con una pequeña flor de seis pétalos con seis puntos alrededor, en cada esquina se observa un botón floral, se observa una cuerda y una línea continua en todo el borde. Azul sobre blanco
Color de la decoración	Cool Gray 1 C; 3597 C (PANTONE SOLID COLOR FORMULAS)
Datación	Siglo XVIII
Uso/función	Uso arquitectónico
Clasificación razonada (catálogo)	Azulejos que se combinan con piezas cuadrangulares de solera de ladrillo, para conformar un patrón de damero, tanto en la fachada exterior, como en las fachadas interiores
Estado de conservación	En buen estado general de conservación, se pueden distinguir piezas de manufactura reciente que sustituyen a piezas que se han perdido o dañado

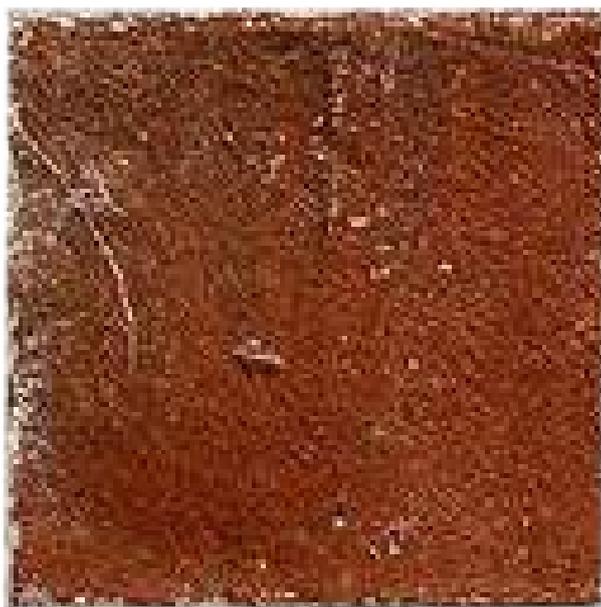
Procedencia	Casa Arronte
Ubicación	Fachadas, exterior e interiores
Tipo de objeto	Solera de ladrillo
Tipo	Ladrillo cuadrangular
Materia prima	Barro
Tipo de pasta	Rojiza
Medidas	150 mm. por lado
Espesor	20 mm.
Forma	Cuadrangular
Datación	Siglo XVIII
Uso/función	Uso arquitectónico
Clasificación razonada (catálogo)	Piezas cuadrangulares de ladrillo, que, combinadas con azulejos de talavera en disposición de damero, cubren tanto la fachada exterior, como las fachadas interiores del patio
Estado de conservación	Las piezas que se encuentran en la fachada exterior presentan deterioros debidos a la exposición a la intemperie, abrasión, ennegrecimiento, principalmente
Observaciones
