UNA TRADICIÓN PARA LA CONSERVACIÓN: EL USO DE LA TALAVERA EN INMUEBLES ANTIGUOS

INFORME FINAL

DIRECCIÓN DE PATRIMONIO MUNDIAL
INSTITUTO NACIONAL DE ANTROPOLOGÍA E HISTORIA

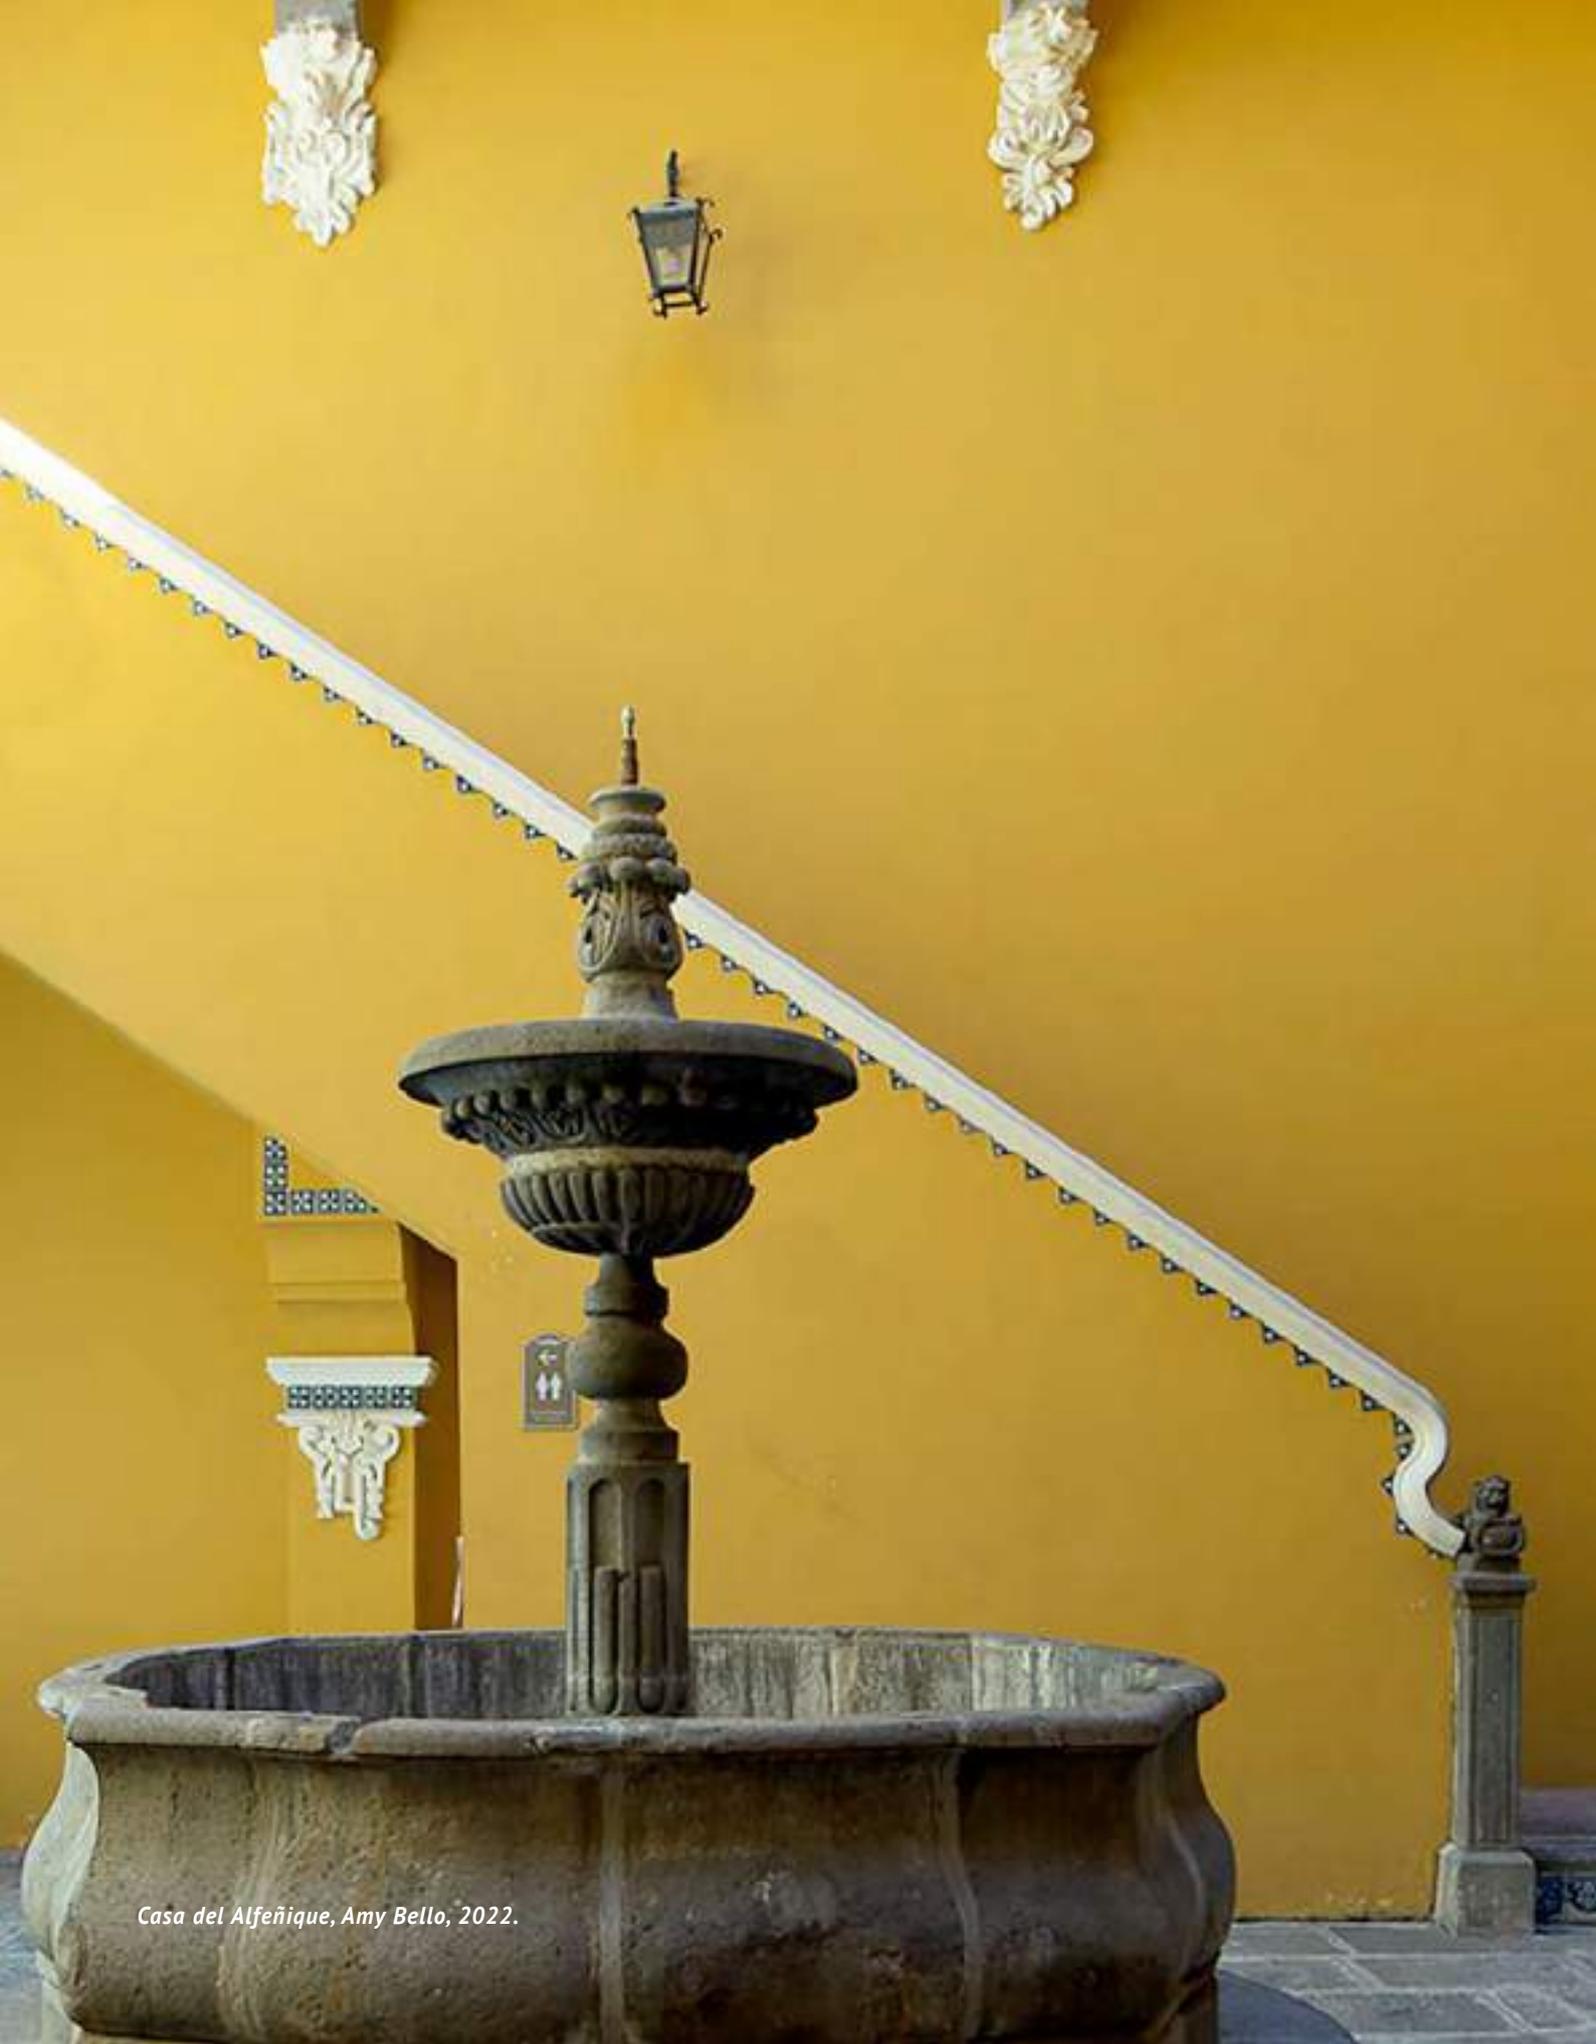
Casa del Alfeñique, Amy Bello, 2022.
